## **Příloha 001 – Bezpečnostní inspekce pozemních komunikací – Vysoká rizika**

# 1 Bezpečnostní inspekce pozemních komunikací v Třebíči

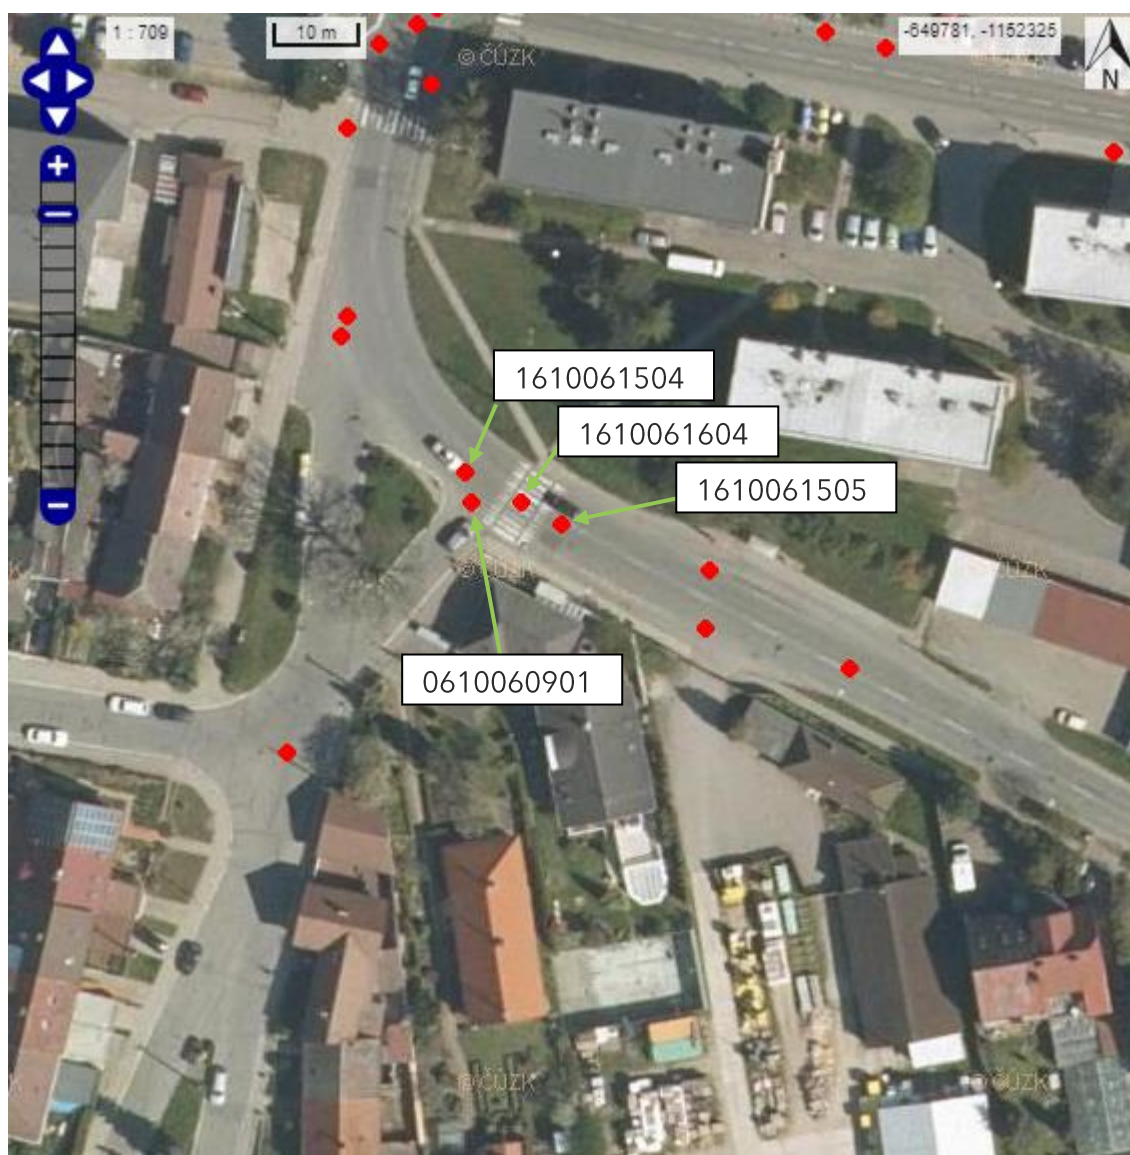
Obrázek 4: Přejchod pro chodce, Velkomeziříčská

Na ulici Velkomeziříčská v blízkosti křižovatky Velkomeziříčská x Branka se nachází dlouhý nedělený přechod pro chodce. Rovněž zde byla zaznamenána absence prvků pro OOSPO a absence přisvětlení. Riziková lokalita byla zaevidována jako deficit ID 493.

V rámci analýzy nehodovosti byly zjištěny právě tři nehody související s přechodem pro chodce. Dvě nehody z těchto třech zjištěných byly srážky s chodcem. Jedna nehoda souvisí s nedodržením bezpečné vzdálenosti.

Zhotovitelský tým doporučuje zkrácení délky přechodu pomocí realizace dělicího ostrůvku nebo vysazených chodníkových ploch nebo kombinací obou řešení. Dále realizaci adekvátních prvků pro OOSPO a instalaci přisvětlení.

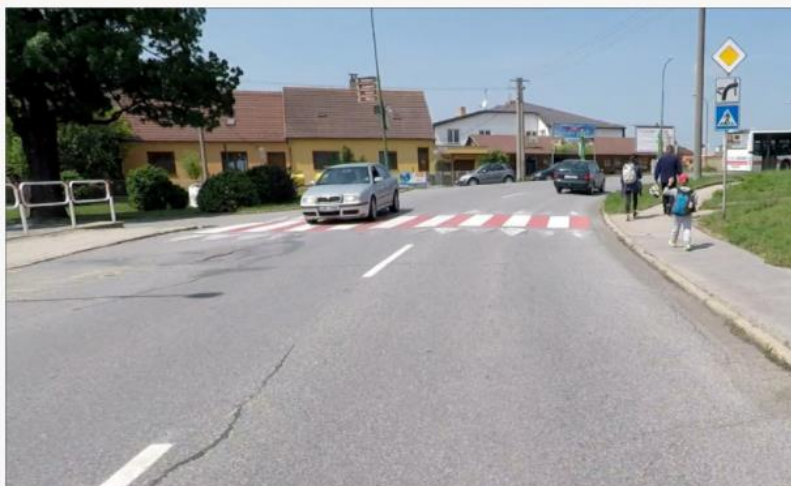
MK Velkomeziříčská - P | km 0 - 1 | Město Třebíč  
ID 493

Dlouhý nedělený přechod pro chodce - Bodový - 1 x

Absence prvků pro OOSPO - Bodový - 1 x

Absence přisvětlení - Bodový - 1 x

VYSOKÁ

Délka přechodu 11 m.

Vytvoření adekvátních podmínek pro pěší dle ČSN 73 6110/Z1

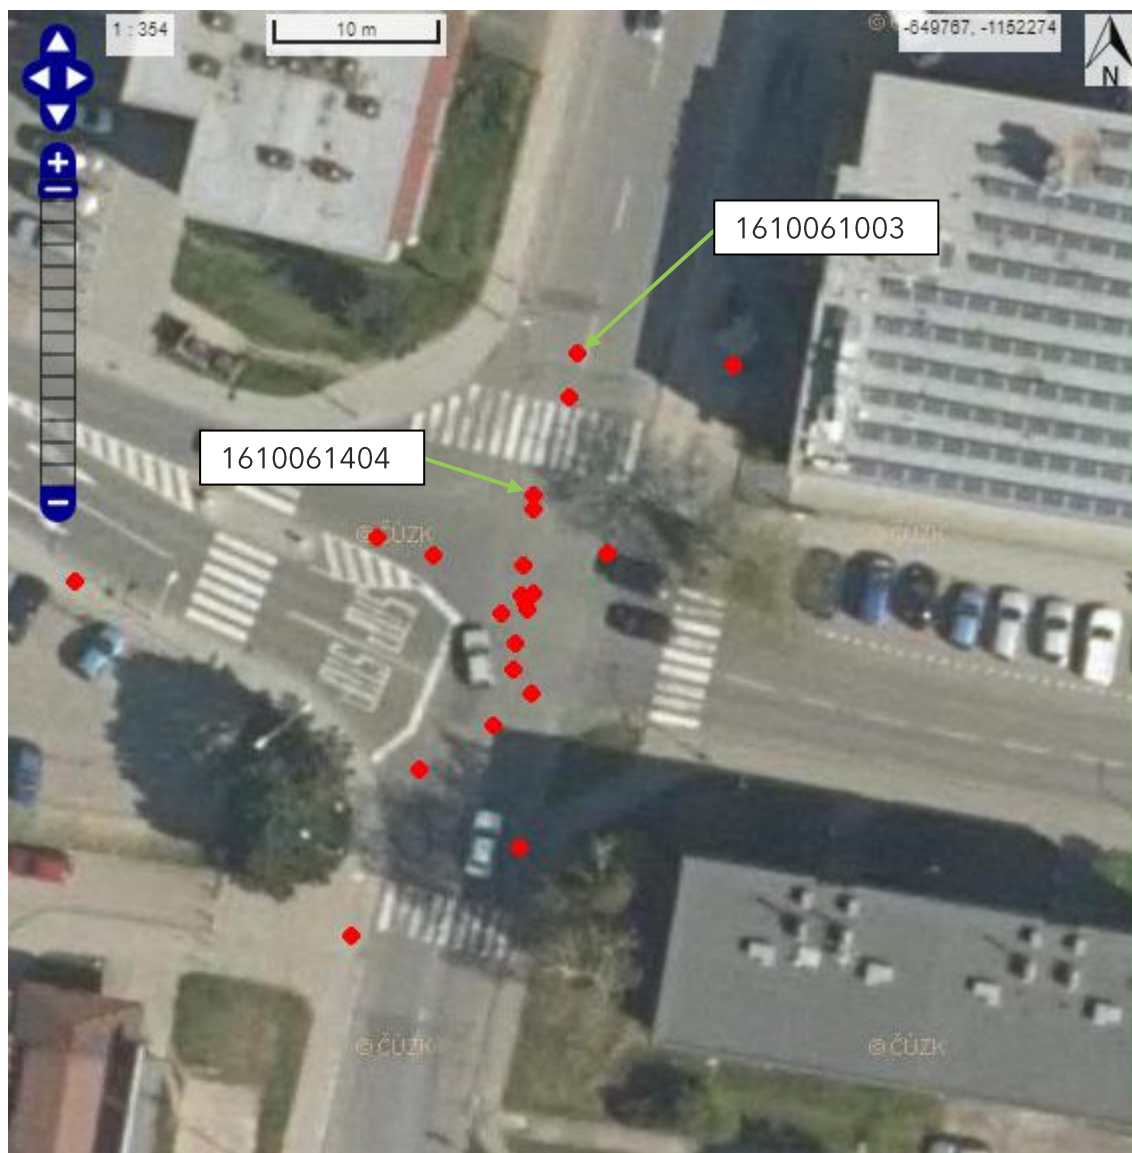
Obrázek 5: Pěchod pro chodce, Velkomeziříčská

Na ulici Velkomeziříčská v blízkosti křižovatky Velkomeziříčská x Jelínkova x Modřínová se nachází dlouhý nedělený přechod pro chodce. Současně bylo evidováno neadekvátní provedení prvků pro OOSPO a neadekvátní přisvětlení. Kombinace těchto nedostatků se v blízkosti nepřehledné křižovatky jeví jako vysoce rizikové. Riziková lokalita byla zaevidována jako deficit ID 496.

V rámci analýzy nehodovosti byly zjištěny dva případy, kdy došlo ke kolizi s nejzranitelnějšími účastníky silničního provozu. Rovněž byly prostudovány okolní nehody v rámci křižovatky především kvůli typu nehod nárazu zezadu a nedodržení adekvátní vzdálenosti za vozidlem. Tyto typy nehod nebyly objeveny. Je pravděpodobné, že ostatní nehody nesouvisejí s přechodem pro chodce, není však možné tuto možnost plně vyloučit.

Z obrázku nehodovosti je patrné, že v dané lokalitě dochází ke koncentraci nehodového děje. Většina nehod však souvisí s křižovatkou. Tato křižovatka byla vyhodnocena jako středně riziková. Je nutné zohlednit fakt, že v posledních letech byly na křižovatce realizovány značné stavební úpravy, které zcela jistě přispěly ke zvýšení bezpečnosti křižovatky. Samotná křižovatka tak není součástí tohoto dokumentu. Je však vhodné zmínit, že křižovatka zcela určitě musí v budoucnu podlehnout bližšímu průzkumu její bezpečnosti. Ačkoliv je nyní mnohem lépe vyřešeno rameno křižovatky ulice Jelínkova, ulice Modřínová je stále potenciálně riziková.

Zhotovitelský tým doporučuje zkrácení délky přechodu pomocí realizace dělicího ostrůvku nebo vysazených chodníkových ploch nebo kombinací obou řešení. Dále realizaci adekvátních prvků pro OOSPO a instalaci přisvětlení.

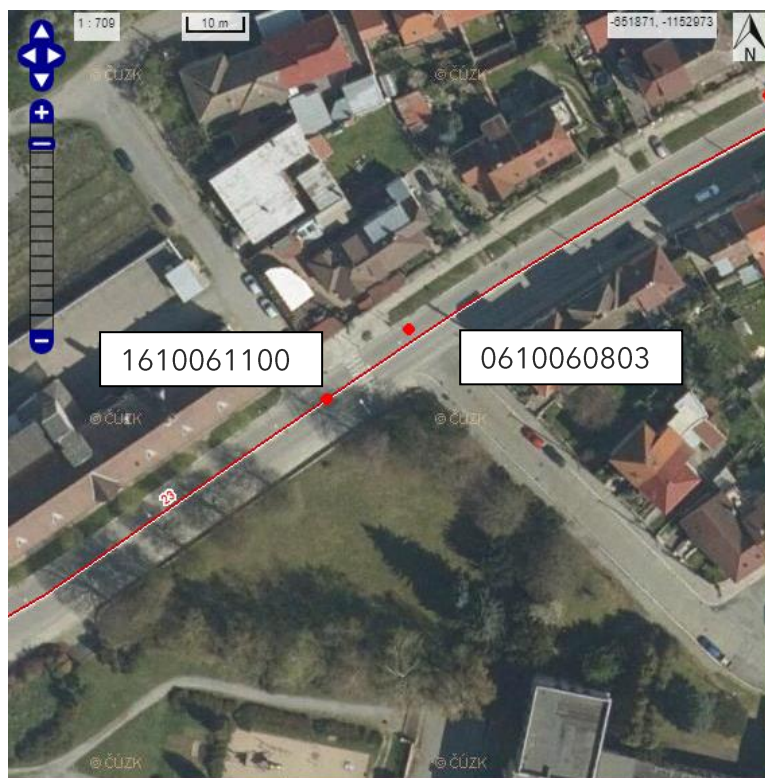
Obrázek 8: Pražská – přechod pro chodce – nehodovost

Přejchod pro chodce umístěný na ulici Pražská se jeví jako nebezpečný zejména v ohledu na jeho umístění ve vztahu ke vzrostlé zeleni. Vysoký kontrast stínu stromu a sluncem osvětlené vozovky způsobuje, že je přechod pro chodce snadné přehlédnout. Současně má přechod pro chodce neadekvátní délku a neadekvátně realizované prvky pro OOSPO. Riziková lokalita byla zaevidována jako deficit ID 91.

Zhotovitelský tým doporučuje užití dalších zvýrazňovacích prvků (kontrastní VDZ, případně SDZ), aby byla zajištěna dostatečná viditelnost přechodu. Současně je vhodné zkrátit délku přechodu vysunutými chodníkovými plochami či dělicím ostrůvkem a realizace adekvátních prvků pro OOSPO.

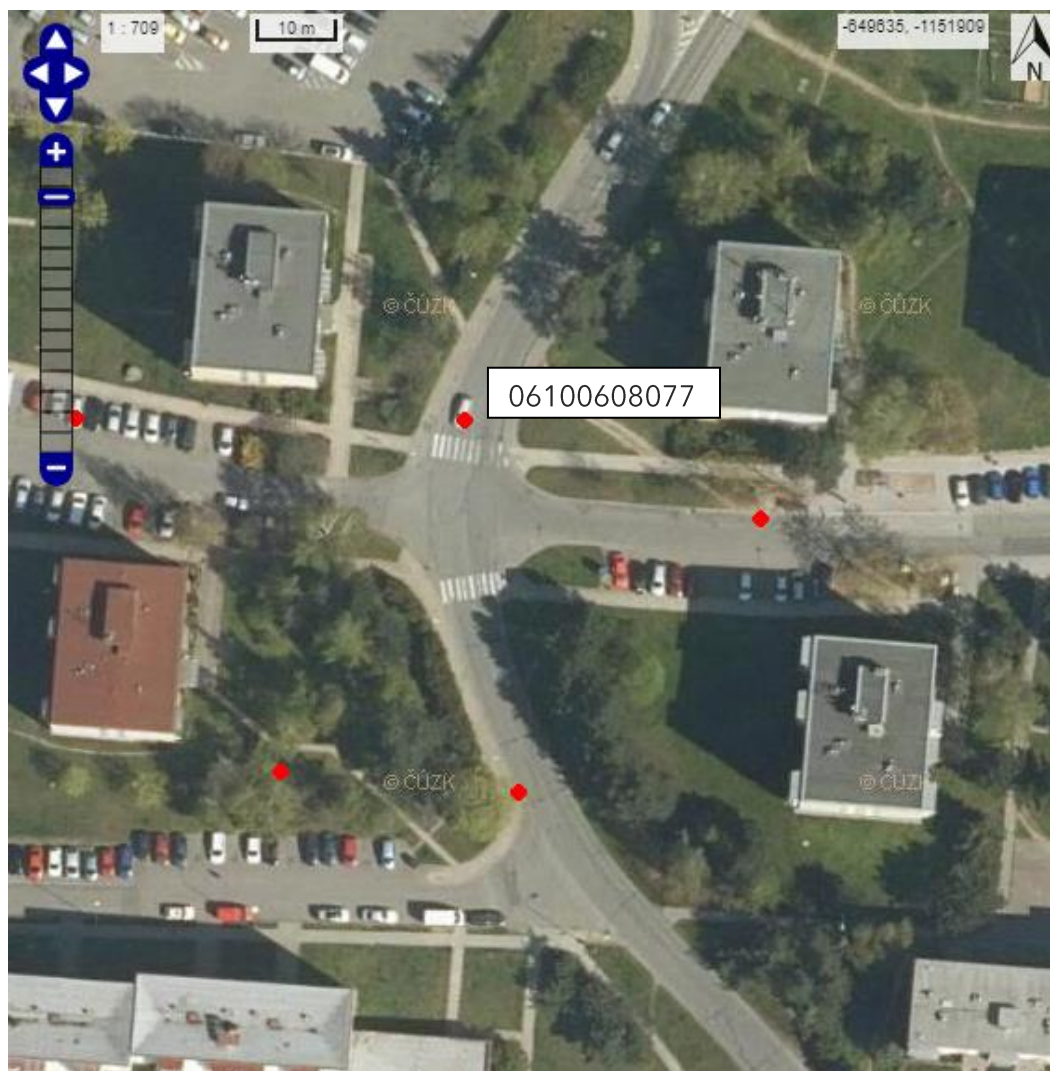
Obrázek 13: Přechody pro chodce, Velkomeziříčská

Na ulici Velkomeziříčská v blízkosti křižovatky Velkomeziříčská x C. Boudy x Benešova se nacházejí dva dlouhé nedělené přechody pro chodce. V jednom případě je plná absence prvků pro OOSPO a v druhém případě neadekvátní provedení. V jednom z případů naprostá absence přisvětlení a ve druhém případě neadekvátní přisvětlení. Riziková lokalita byla zaevidována jako deficiency ID 502, ID 504.

Zhotovitelský tým doporučuje zkrácení délky přechodu pomocí realizace dělicího ostrůvku nebo vysazených chodníkových ploch nebo kombinací obou řešení. Dále realizaci adekvátních prvků pro OOSPO a instalaci přisvětlení.

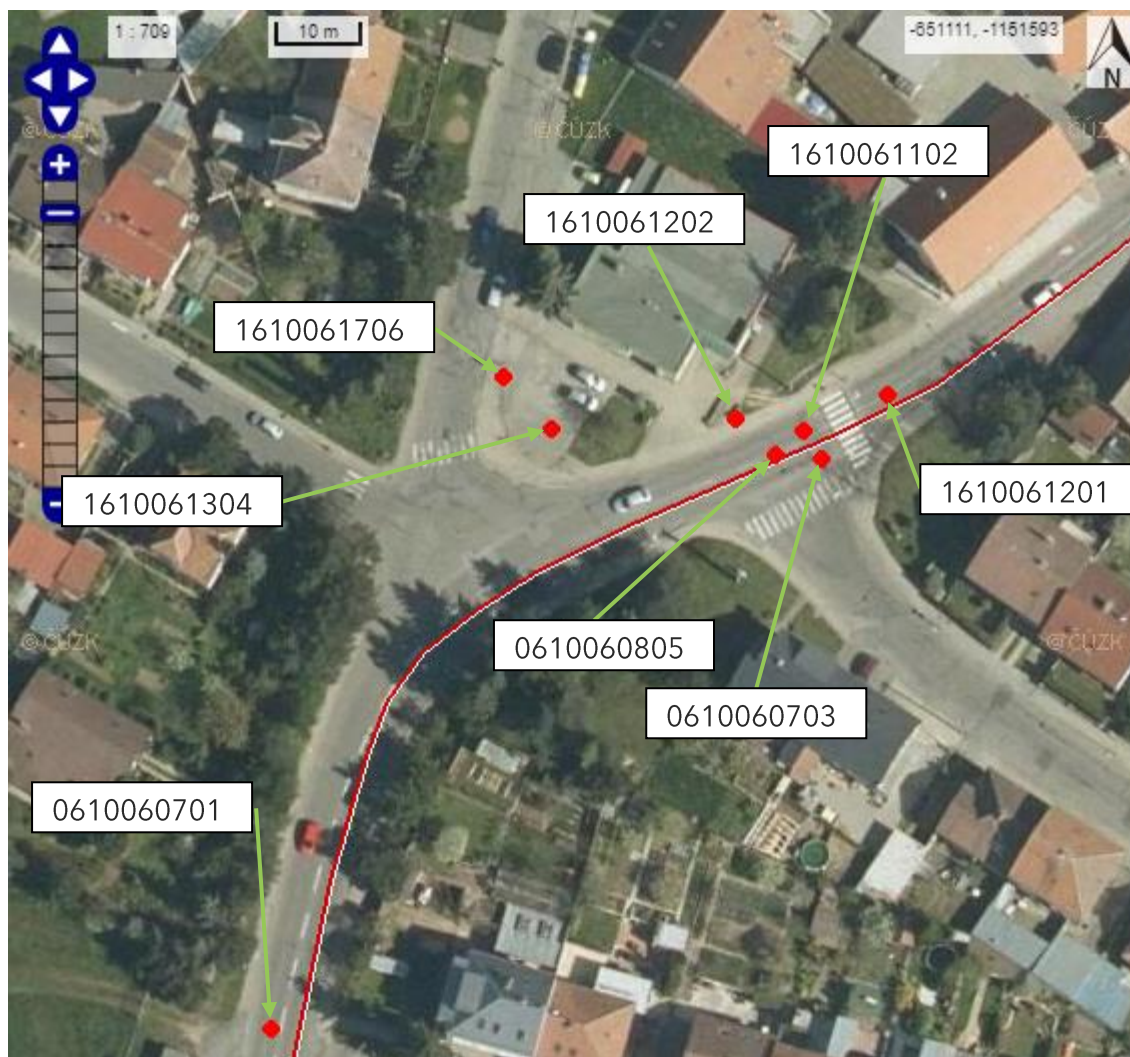
Obrázek 18: Křižovatka, U Kuchyňky, nehodovost

Křižovatka ulic Tábořská x Nová x Josefa Sudka x Palackého je zpracovatelským týmem vnímána jako riziková zejména neadekvátními rozhledy a nízkou mírou pochopitelnosti a samovysvětlitelnosti způsobenou neadekvátní kanalizací dopravního proudu a charakterem napojení komunikací. Neadekvátnost rozhledů je způsobena směrovým a výškovým vedením komunikace a okolím komunikace. V bezprostřední blízkosti křižovatky se rovněž vyskytují dlouhé a neadekvátně provedené přechody pro chodce. Lokalita byla zaevidována jako deficit ID 250.

Vhodným řešením je stavební úprava křižovatky většího měřítka s cílem usměrnění dopravního proudu, zajištění adekvátních rozhledů a zvýšení samovysvětlitelnosti křižovatky a bezpečnosti přechodů pro chodce.

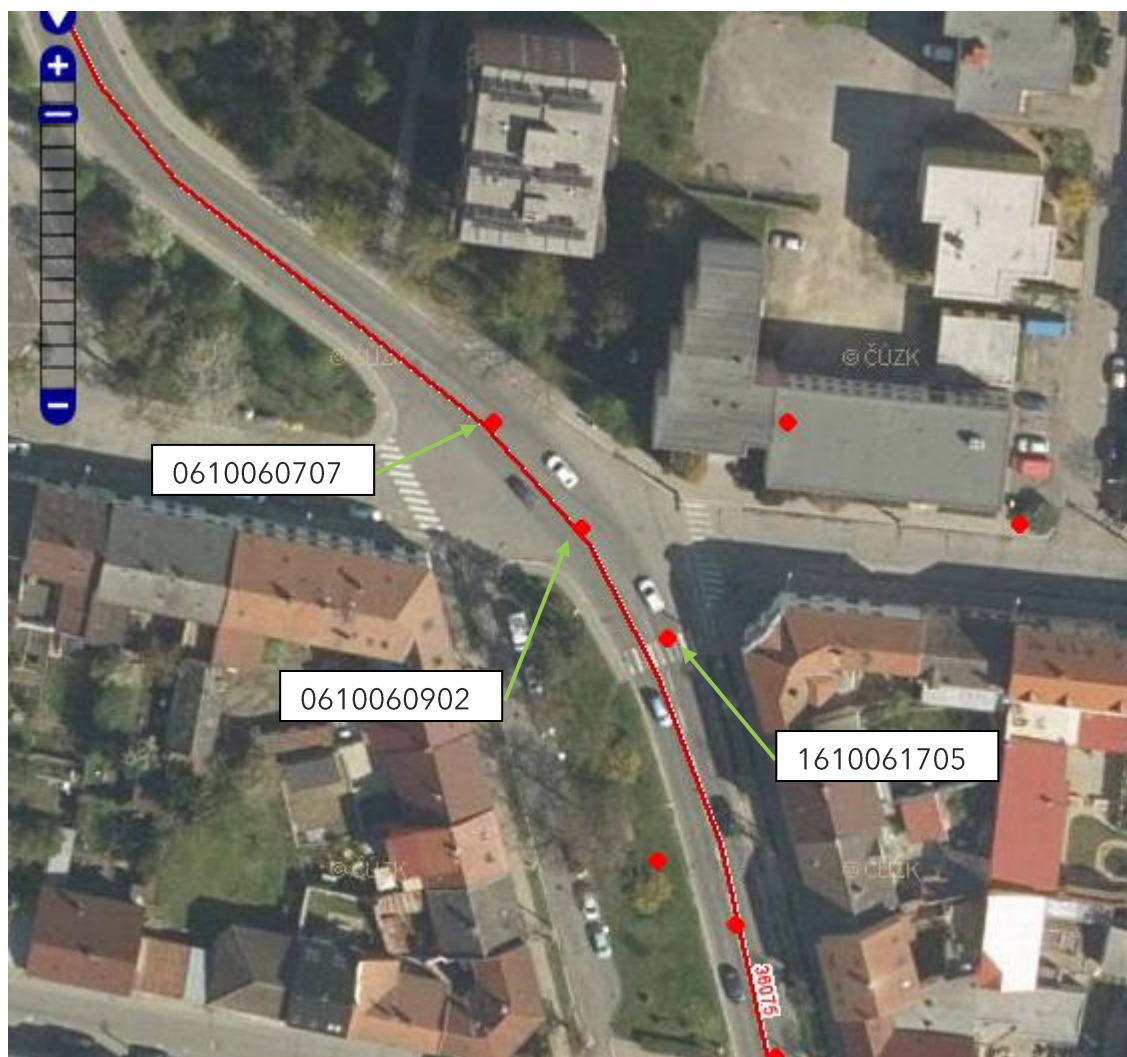
Obrázek 20: Křižovatka, Znojemská, nehodovost

Křižovatka ulic Znojemská x Nerudova x Šafaříkova je potenciálně rizikovou lokalitou v ohledu na rozlehlost křižovatky, neadekvátní úhel křížení a absenci adekvátního usměrnění dopravního proudu. Charakter křižovatky snižuje přehlednost celé situace. Rozlehlost má rovněž přímý vliv na přechody v bezprostřední blízkosti křižovatky. Lokalita byla zaevidována jako deficit ID 149.

Zhotovitelský tým doporučuje stavební úpravu křižovatky za účelem usměrnění dopravy, nápravy úhlu křížení a zvýšení míry přehlednosti dané lokality s ohledem na přilehlé přechody pro chodce.
