NÁVRH ÚPRAVY NÁVSI V RADOUNI

Město Štětí
studie
červenec 2019

Land 5 Ateliér zahradní a krajinářské
architektury

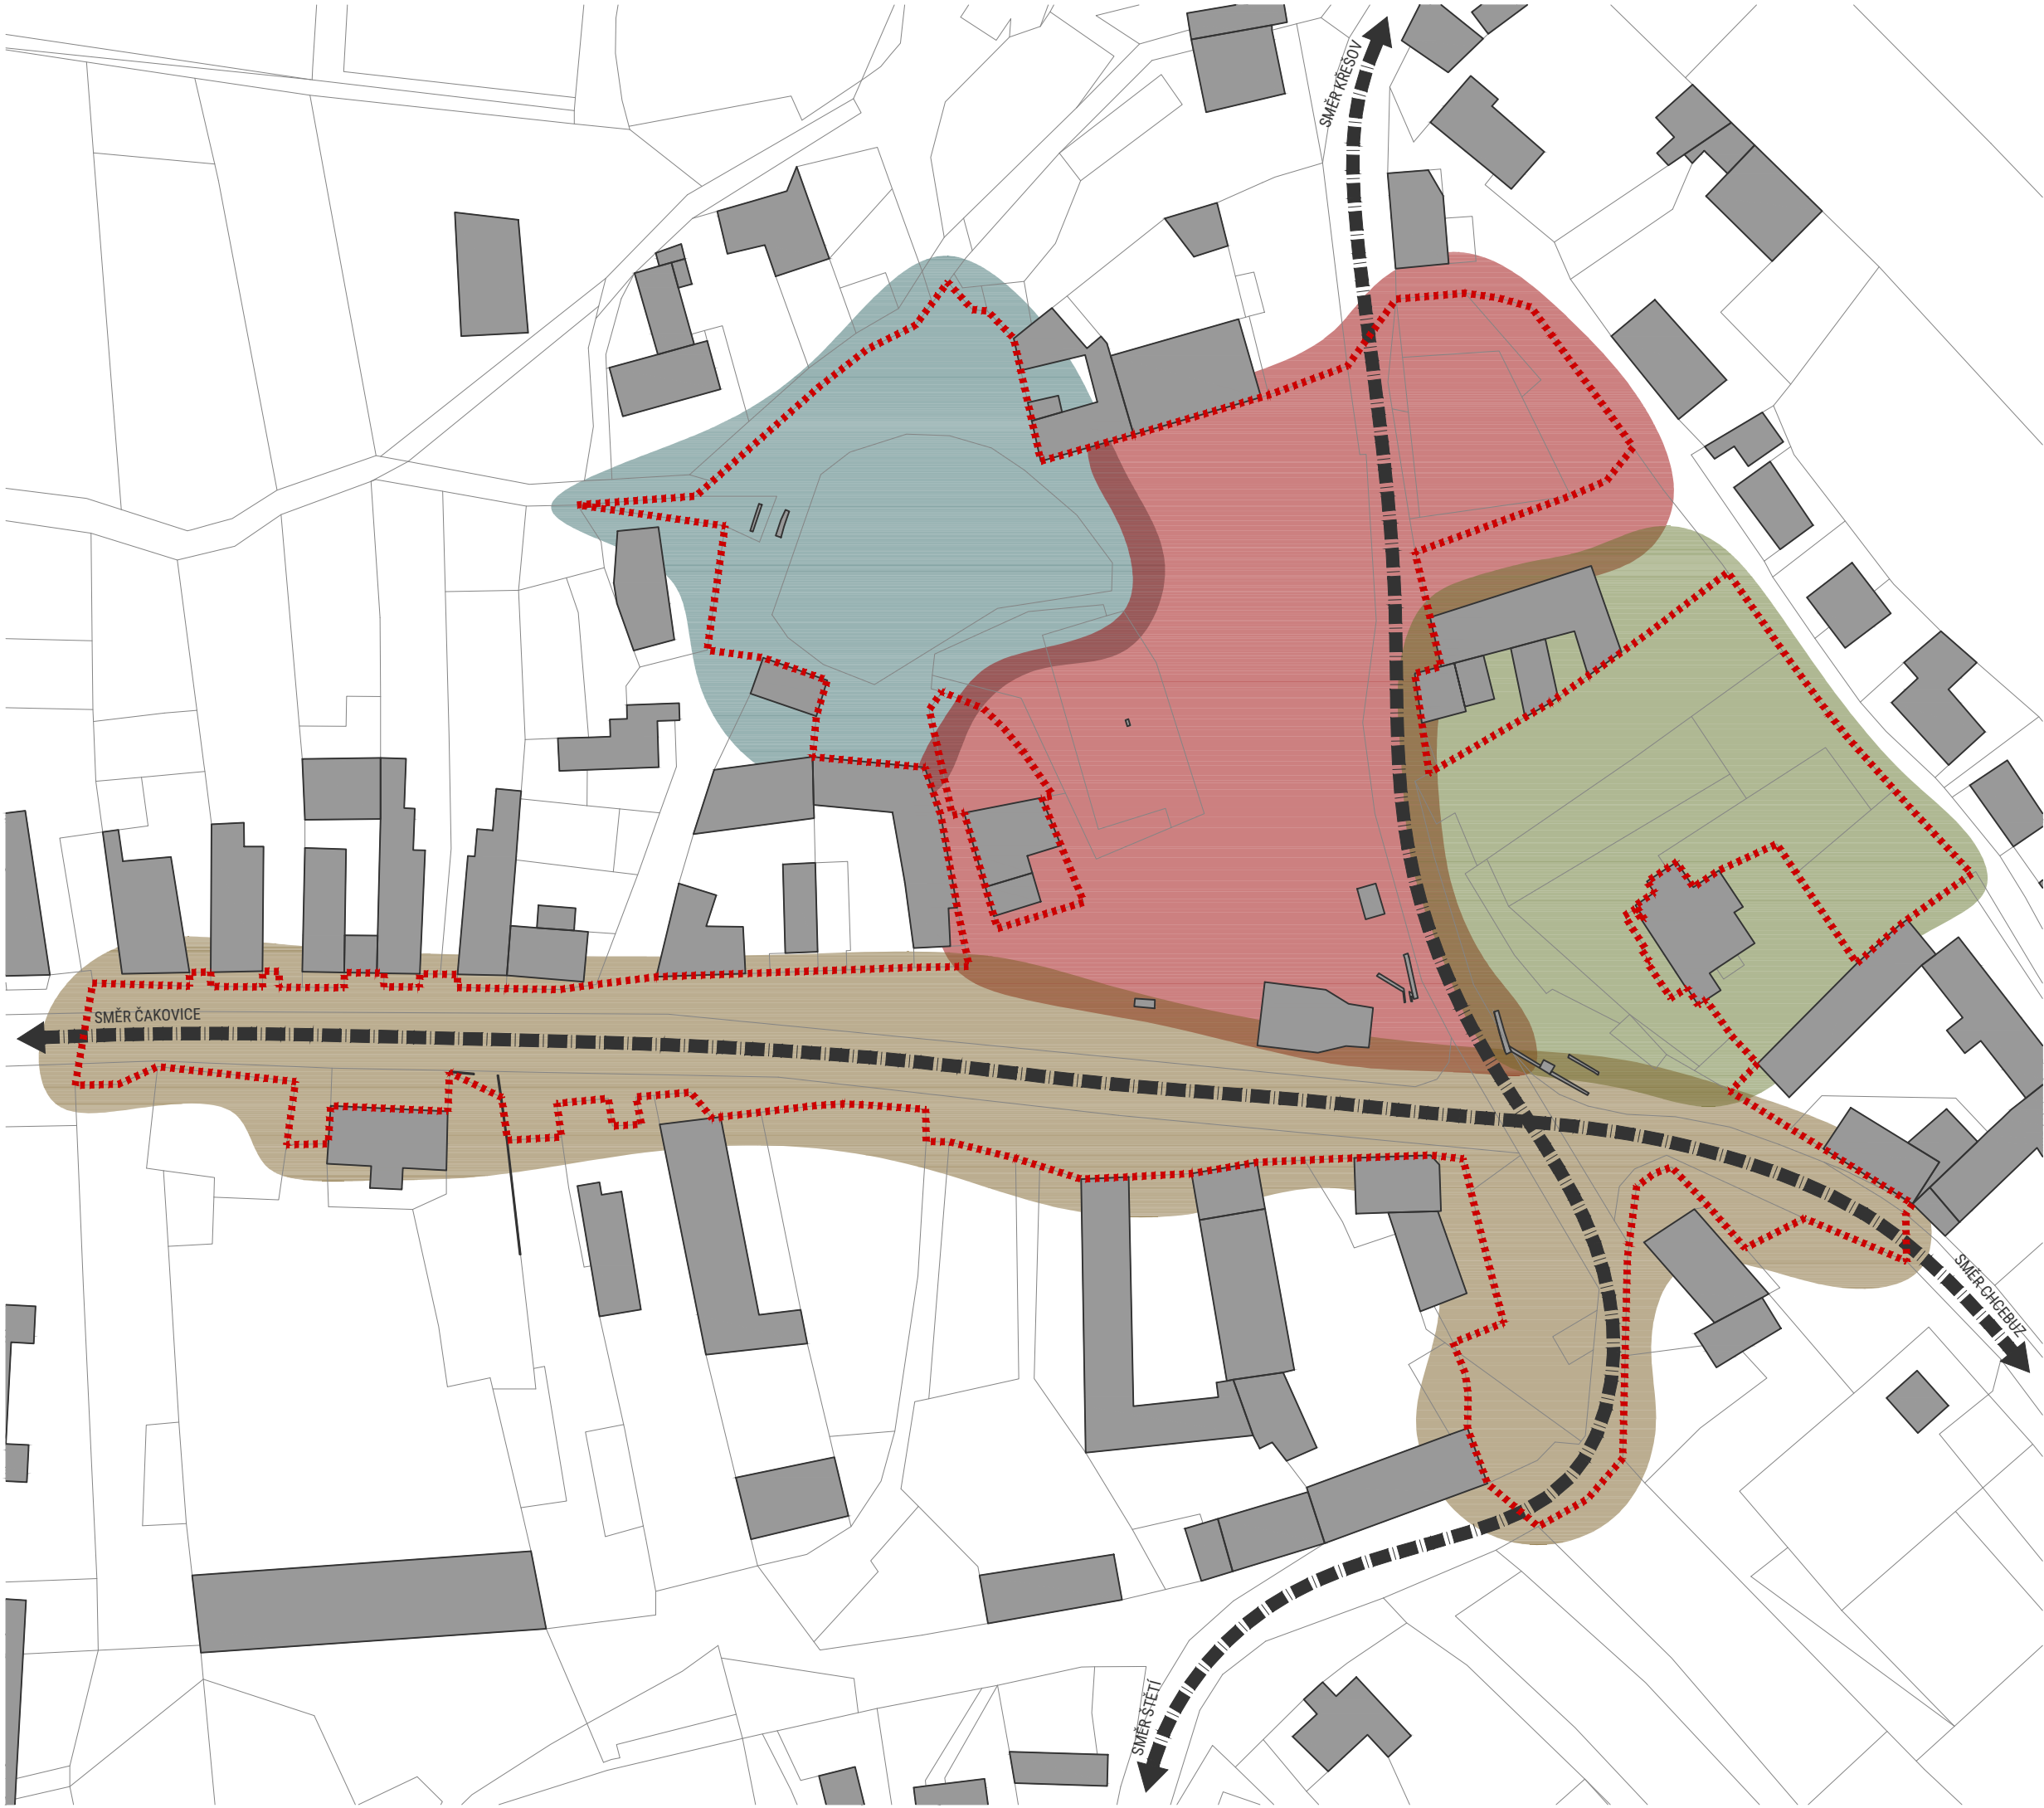
NÁZEV VÝKRESU:
**ARCHITEKTONICKÁ SITUACE
ROZDĚLENÍ LOKALIT**

- lokalita "ulice"
- lokalita "náves"
- lokalita "rybník"
- lokalita "hřiště"
- schéma - průjezd
- katastr - hranice, stávající stavby
- řešené území - hranice

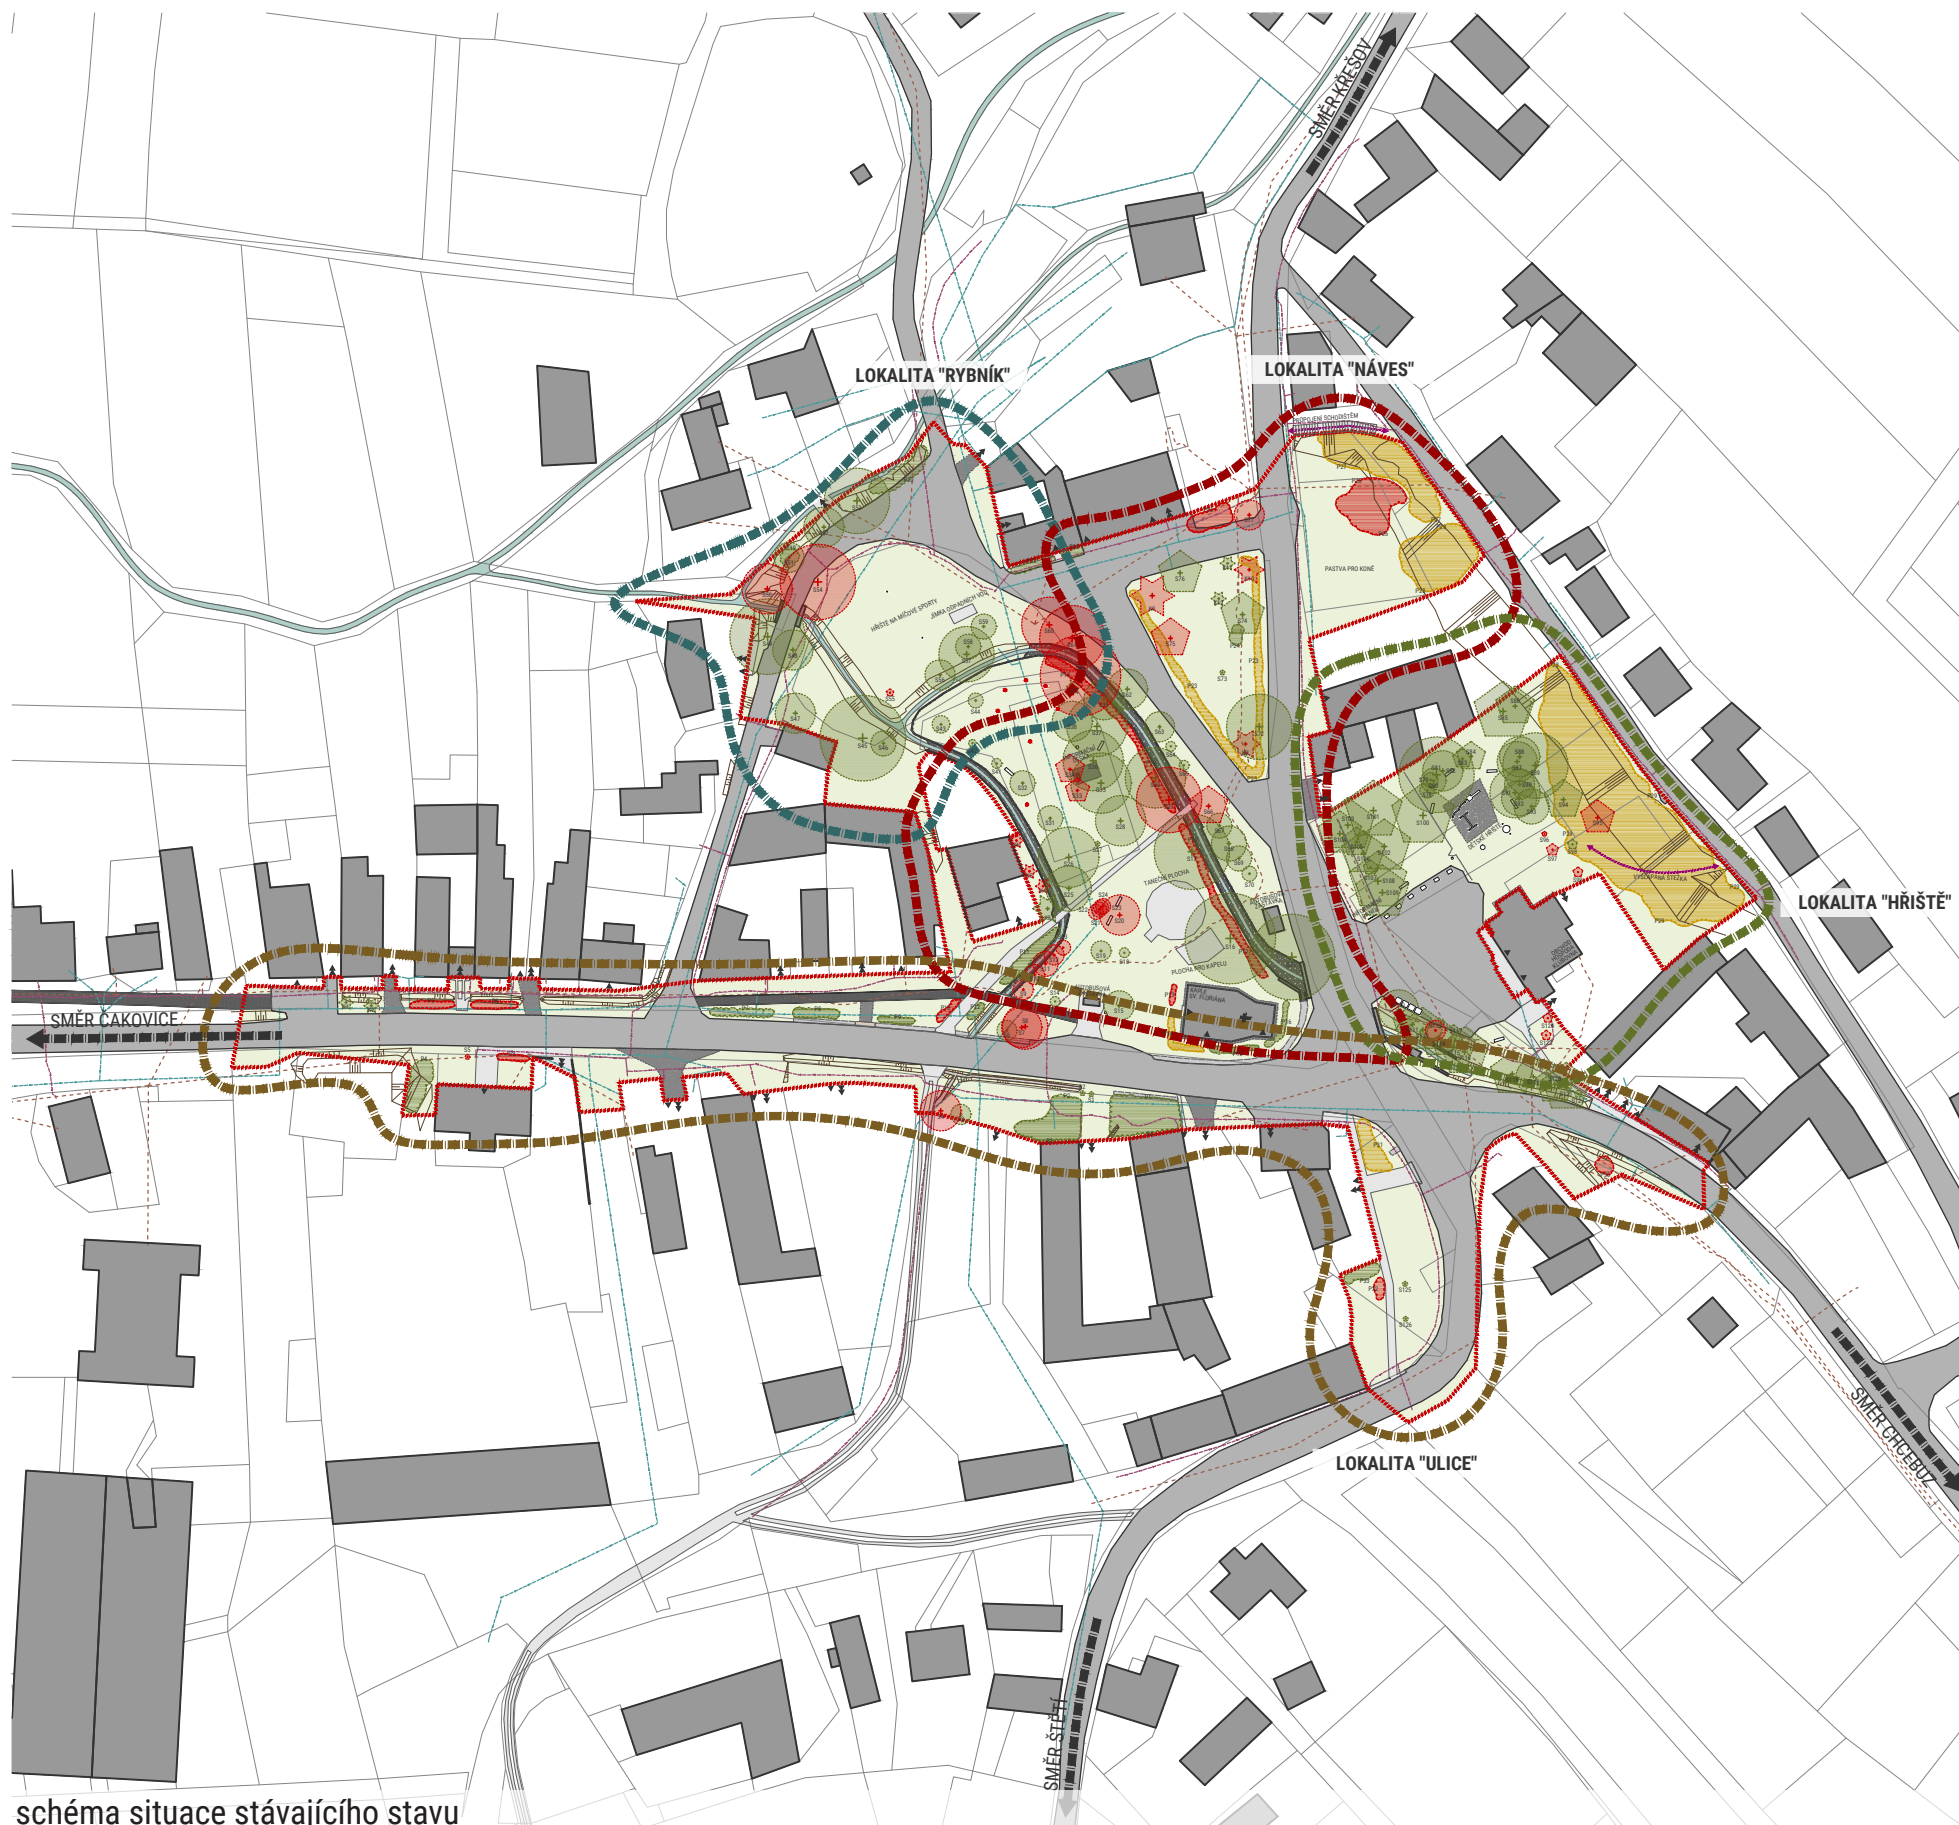
schéma situace stávajícího stavu

Výrazným nedostatkem řešeného území je neuspořádaná podoba parkové návsi a k ní přiléhajících prostranství, zejména pak předprostoru kaple sv. Floriána. Návěs je rozdělena zpevněným, zahloubeným korytem na několik vzájemně obtížně přístupných částí a během roku (až na společenské události) se téměř nevyužívá. Koryto je po drtivou většinu roku (za běžného srážkového stavu) zcela vyschlé, tedy nevyužívané. Lze také zmínit rušící, vizuálně příliš nápadné stanoviště kontejnerů na parkovišti naproti hospodě či množství nedostačující a technicky nevyhovující mobiliář. V současné době v Radouni sice už probíhá rekonstrukce povrchů, ale použité materiály (betonová dlažba) neodpovídají charakteru vesnice v oblasti Sudet.

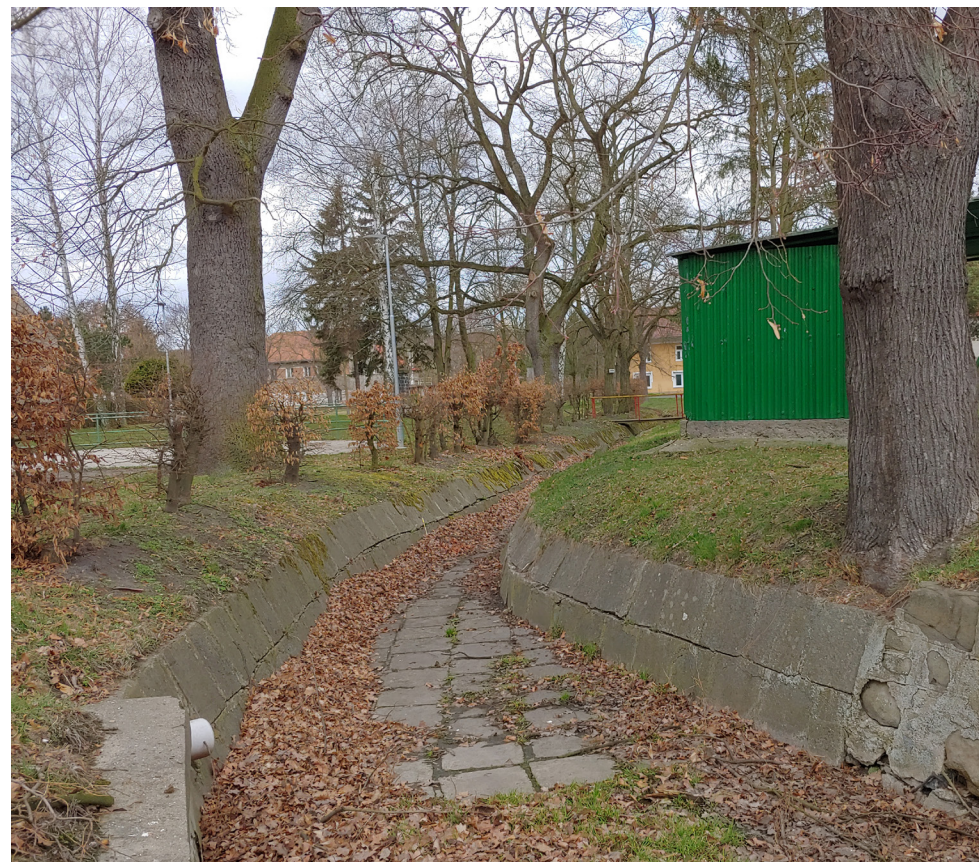
vyschlé, zpevněné vodní koryto – pohled z jihovýchodu (od kaple)

Stávající zpevněné, zahloubené koryto vodního kanálu, výrazná liniová bariéra, je na základě studie vodohospodářských objektů navrženo jako zatrubněné s průlehem na terénu. Základní průtoky prochází zatrubněním a při vyšším stavu vody je proud usměrňován mělkým, povrchovým průlehem, který však netvoří bariéru a nebrání užívání návsi. Aby mohlo k tomuto zásahu dojít, je nutné vyjednat další řízení s Povodím Ohře a s vodoprávním úřadem. S největší pravděpodobností bude nutné převést koryto potoka do správy obce Štětí a změnit kategorizaci toku na vyschlý/občasný tok. Dalším výrazným zásahem do území je obnova návesního rybníka. Obnova byla prověřena samostatnou studií. Zásadním faktorem ovlivňujícím možnost jeho obnovy je zdroj přitékající vody. Provedení přítoku lze uvažovat ve třech variantách: podzemní prameny, dopouštění ze studny a dopouštění z Obrtky. Řešení je třeba dále rozpracovat, a to zejména provedením hydrogeologického průzkumu a ověřením přítomnosti pramenů, které s největší pravděpodobností přiváděly vodu do rybníka původního. Návrh pracuje s funkčním propojením pěších tras a doplněním mobiliáře za použití současných, přírodních, trvanlivých a esteticky kvalitních materiálů s ohledem na vysoký komfort užívání (lavičky s područkami umožňující pohodlné vstávání zejména starším uživatelům, ergonomický tvar jejich sedáku) a vizuálně nerušící provedení.

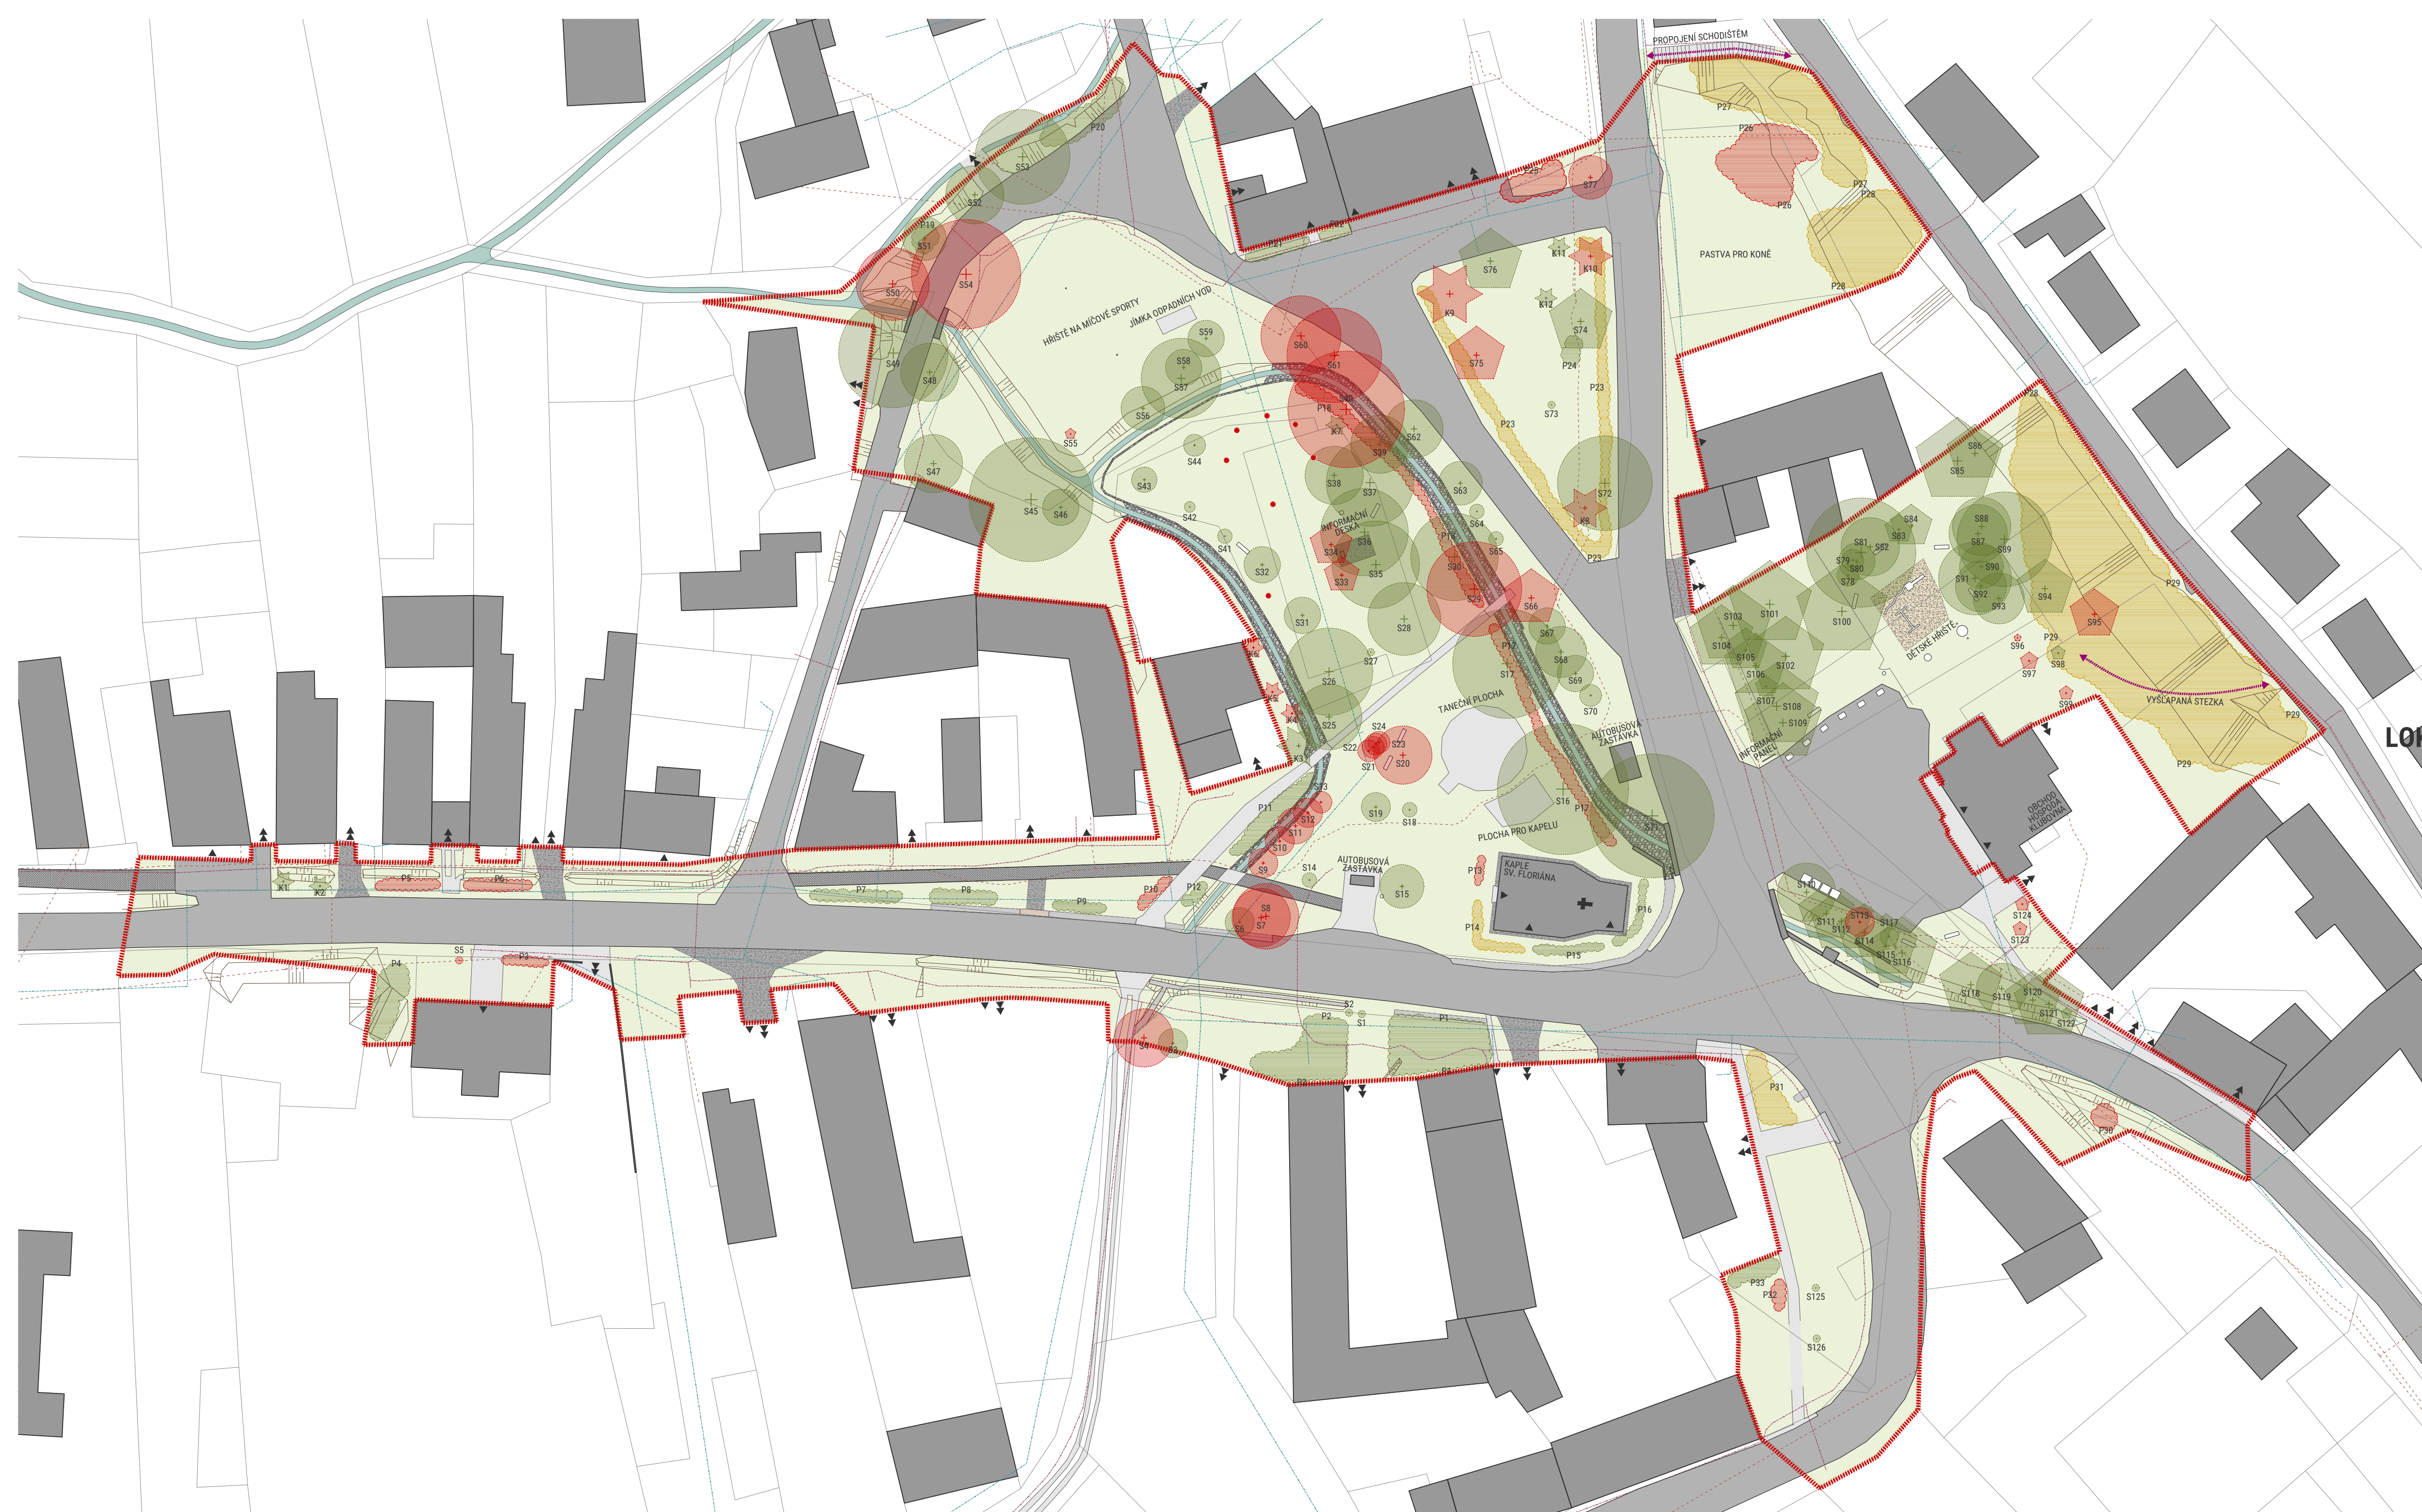
101

- zanedbané porosty
- potenciál umístění stromořadí
- pěší cesta podél silnice do Čakovic realizována v nedostatečné délce
- prostorově a materiálově nevhodné řešení vjezdů na soukromé pozemky
- chybějící přechod pro chodce

- nepřehlednost prostranství
- chybějící předprostor kaple sv. Floriána
- nadbytečná zastávka autobusu
- chybějící přechody pro chodce
- vyschlé, zpevněné, zahloubené vodní koryto, tvořící liniovou bariéru v území
- nenaplněné požadavky na komfort a nevyhovující technický stav mobiliáře

- potenciál obnovy návesního rybníka
- potenciál umístění stromořadí
- chybějící mobiliář

- zanedbané porosty
- potenciál využití svahu pro dětskou atrakci
- potenciál vytvoření zázemí klubovny
- nenaplněné požadavky na komfort a nevyhovující technický stav mobiliáře

Všechny jasany na návsi jsou postiženy nekrózou (*Chalara fraxinea*).

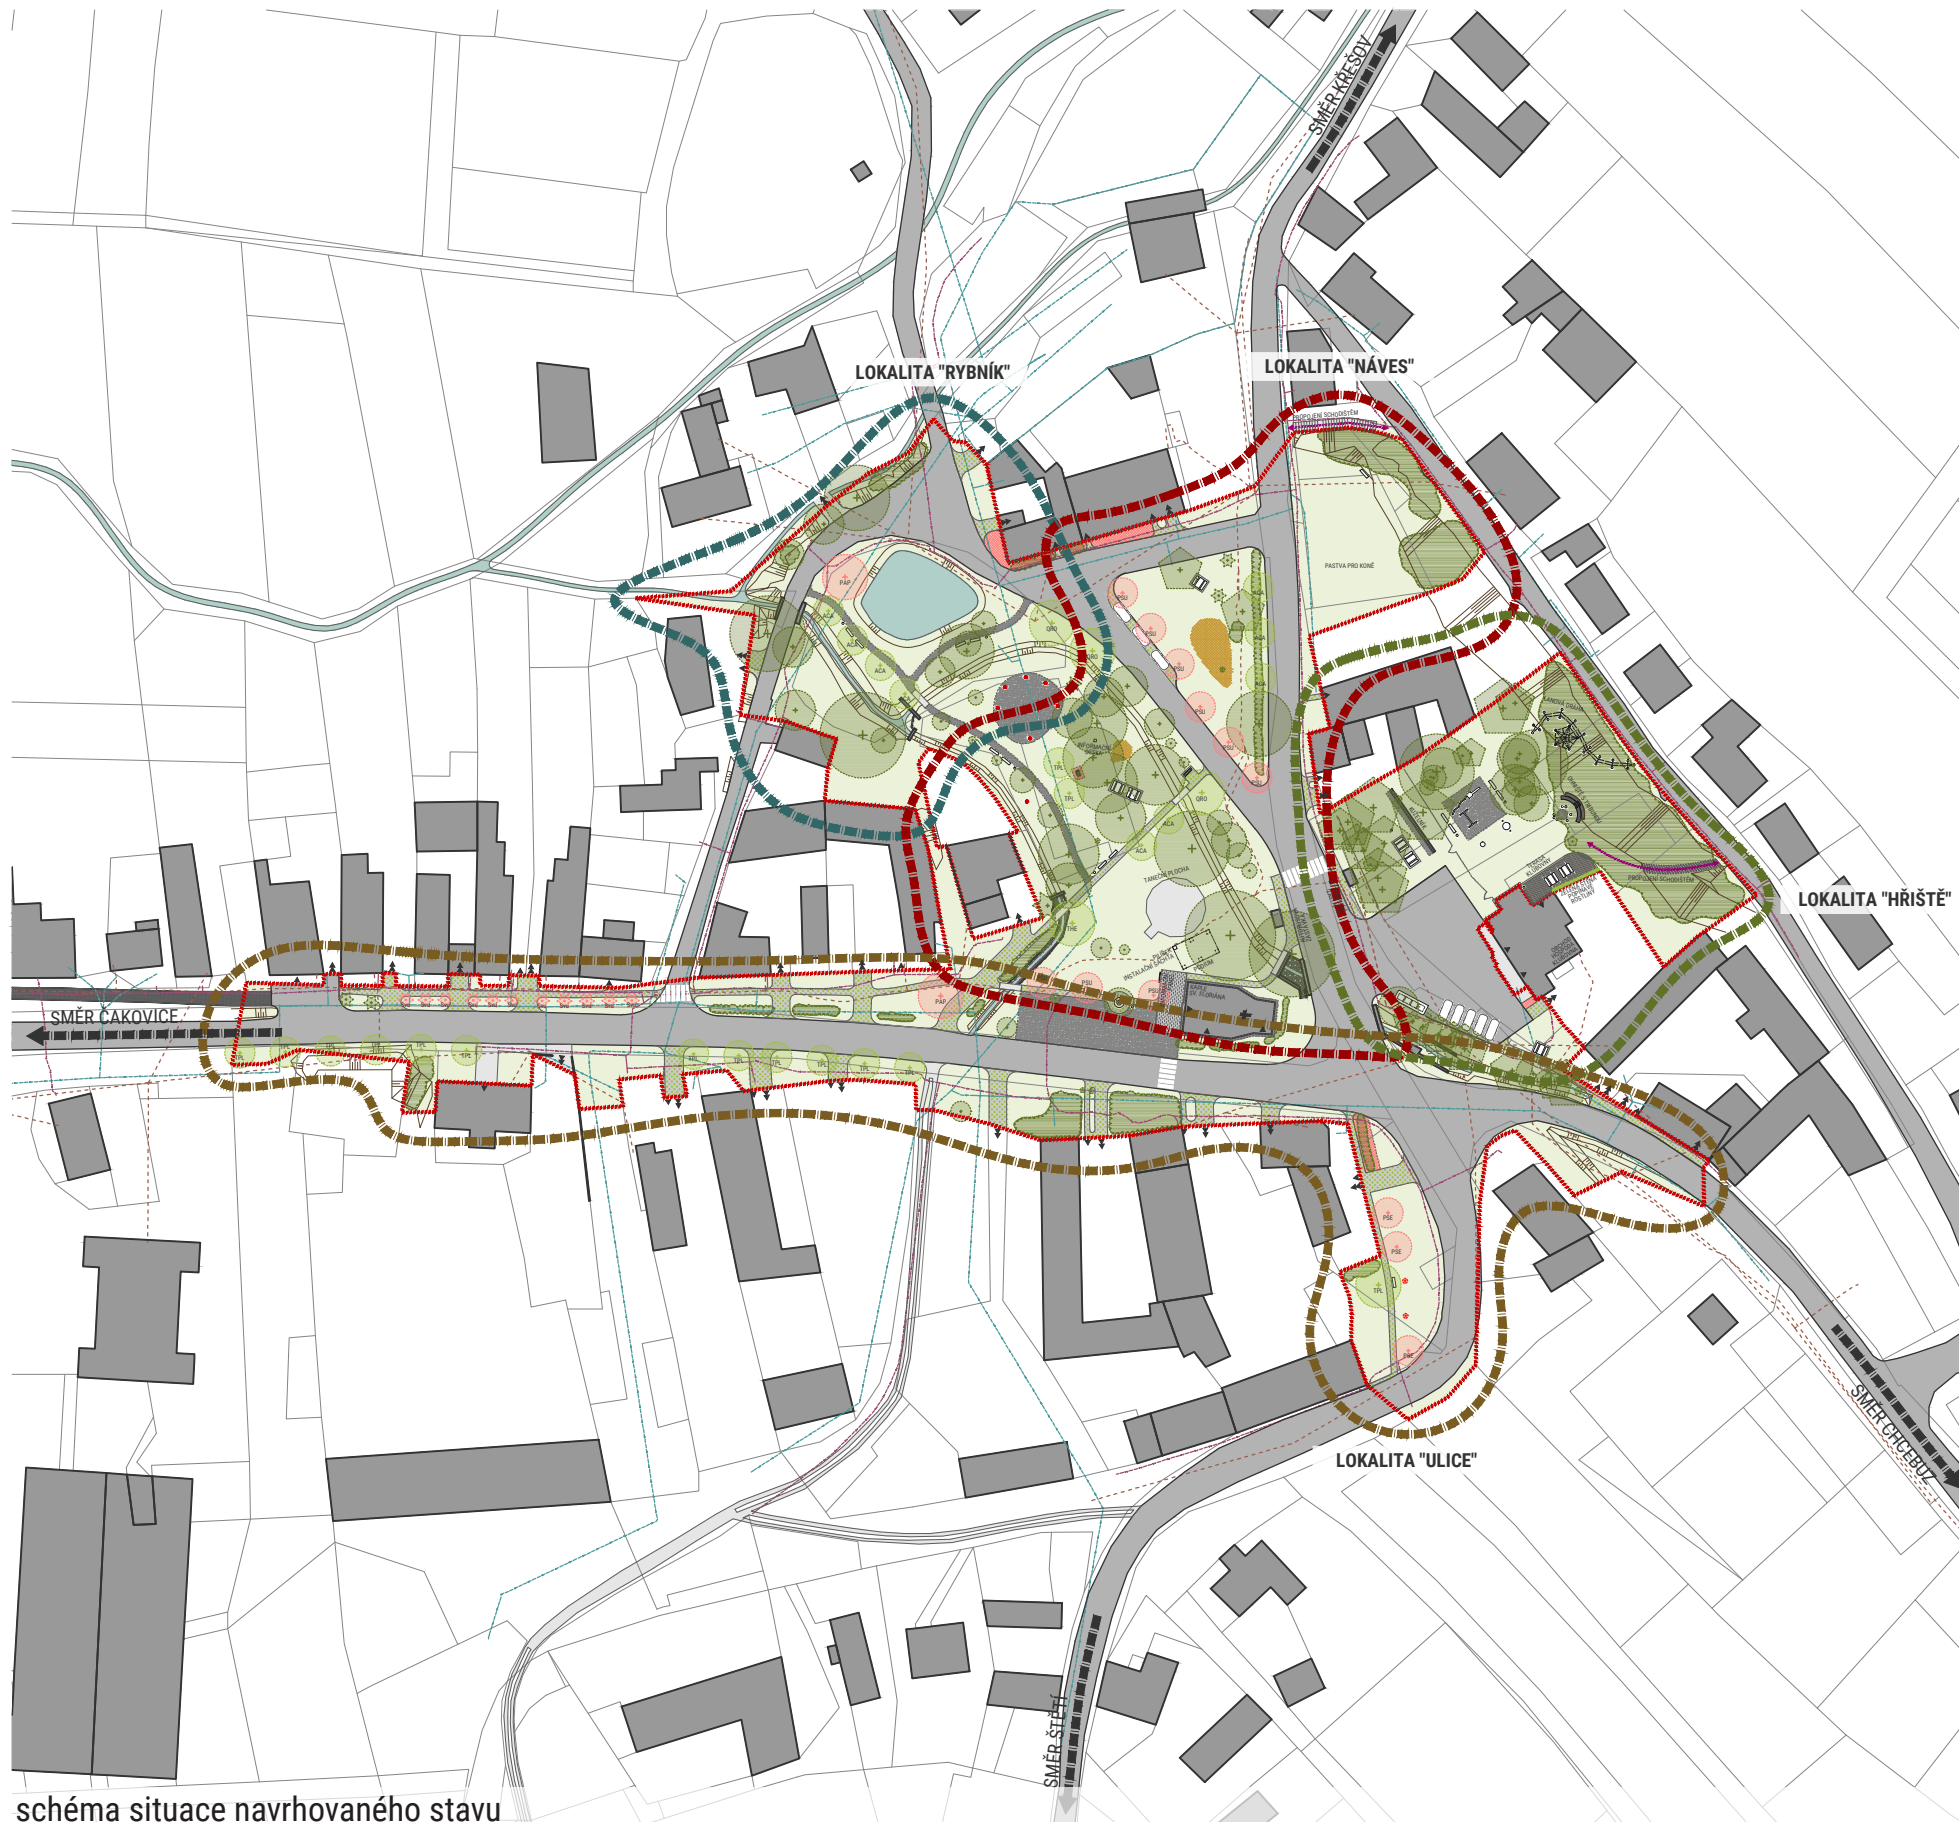
schéma situace navrhovaného stavu

Návrh pracuje se čtyřmi funkčními celky v řešeném území: "ulice", "náves", "rybník" a "hřiště". Jako hlavní cíl si návrh klade sjednocení výrazu jednotlivých lokalit řešeného území, zobytnění návsi a podpoření místních hodnot – hodnotných prostorových dominant, kompozičních os, venkovského charakteru místa a prostupnosti územím.

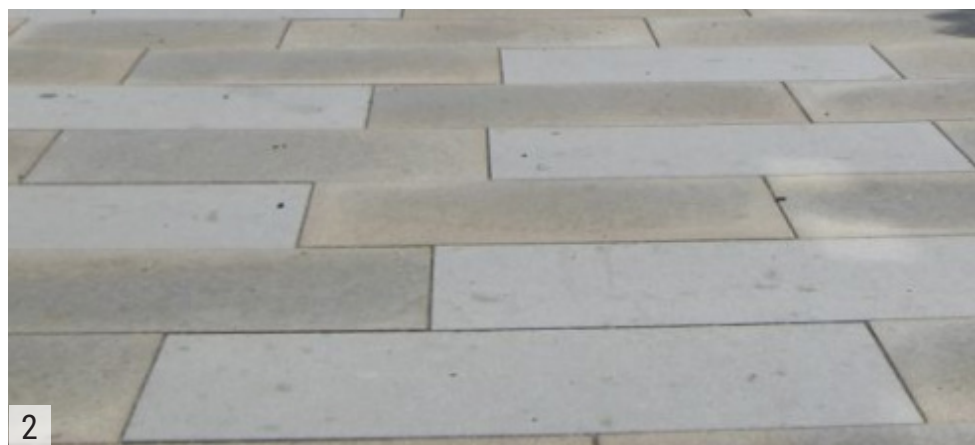
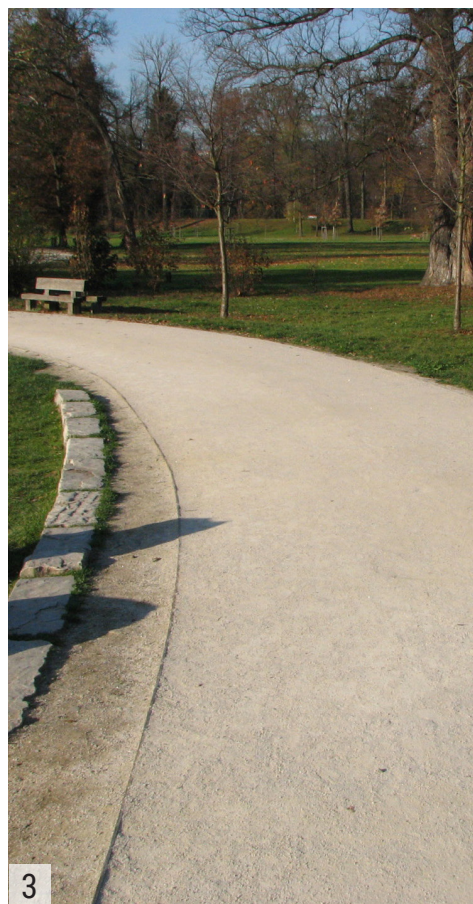
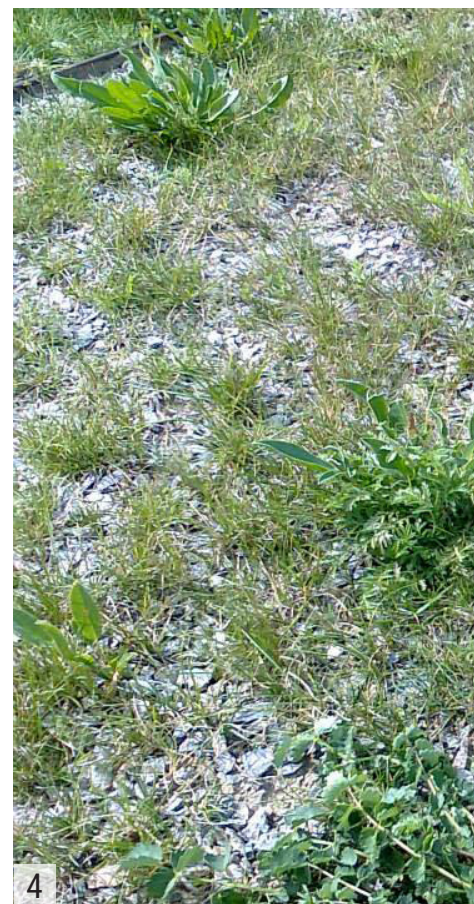
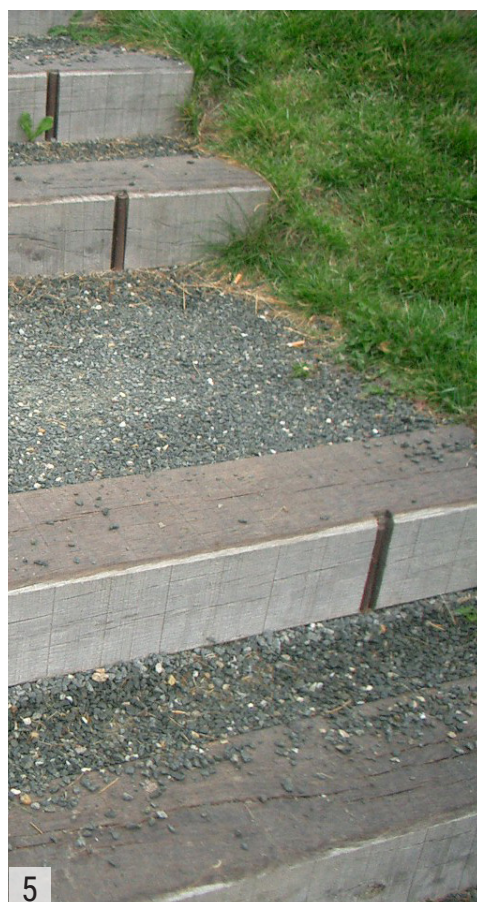
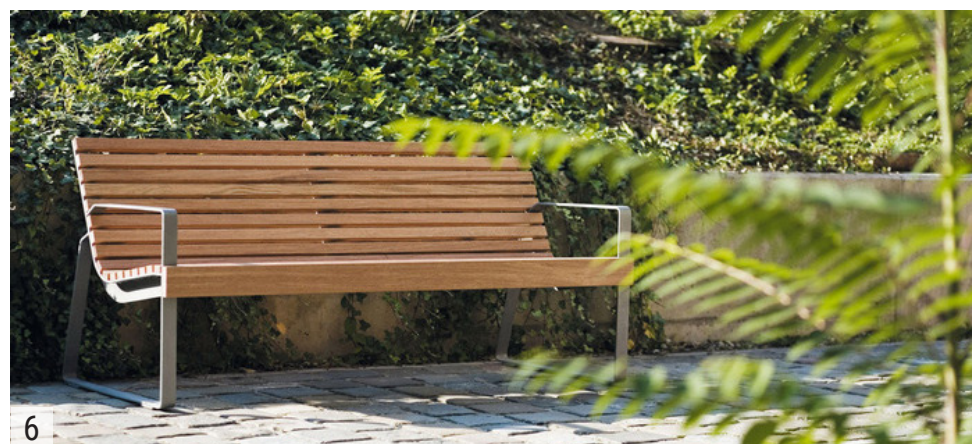
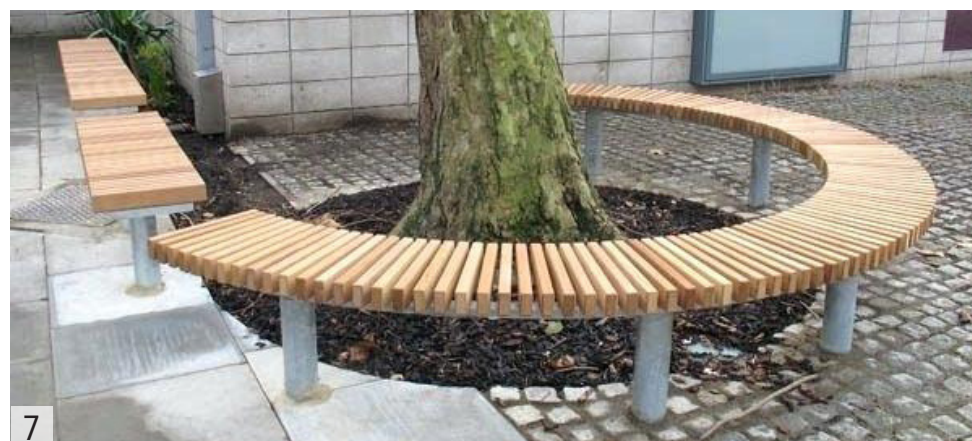
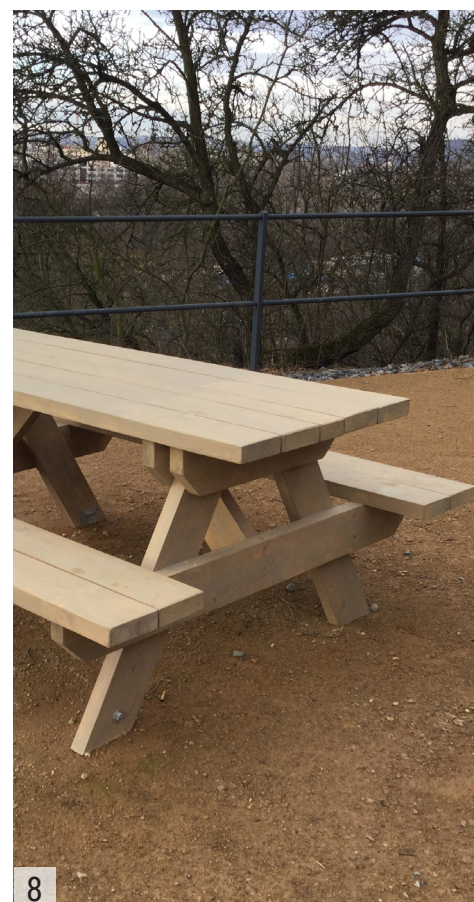
- 1 **odseková dlažba se zatravněnou spárkou**
nepravidelnost, venkovský charakter, únosnost, propustnost
- 2 **žulová řezaná dlažba**
významný předprostor kaple sv. Floriána
- 3 **mlatový povrch**
přírodní materiál, parkový charakter
- 4 **štěrkový trávník**
zatravněná plocha, únosnost, propustnost
- 5 **dřevěné schodiště**
zpevnění svahu, pohodlný průchod
- 6 **lavička s područkami**
pohodlné vstávání zejména pro starší uživatele
- 7 **kruhová lavička**
sezení přímo pod korunou stromu
- 8 **piknikový stůl**
venkovský charakter

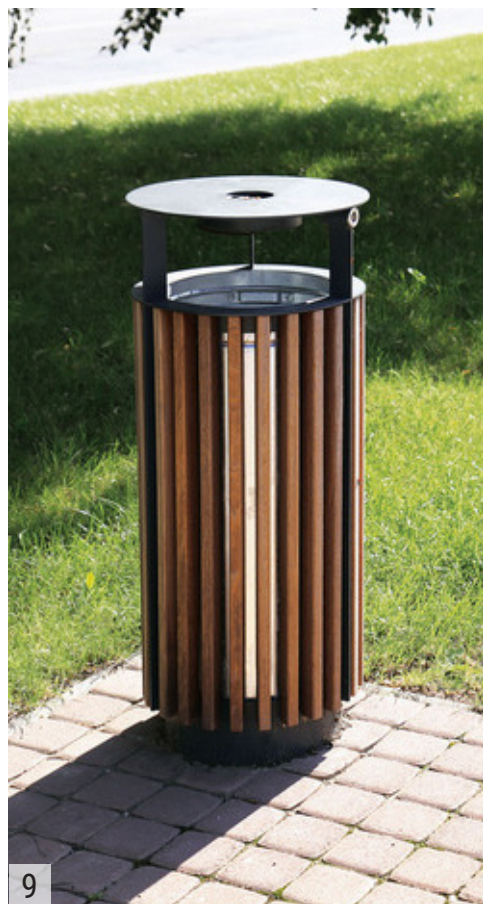
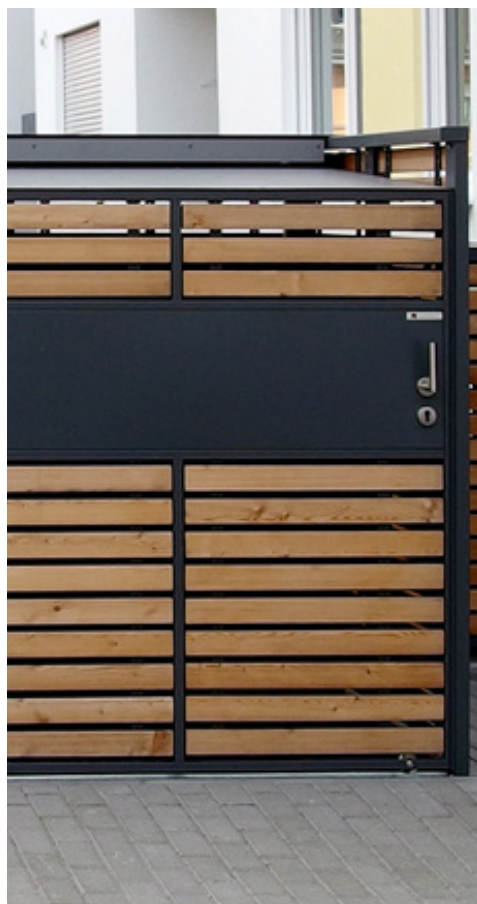
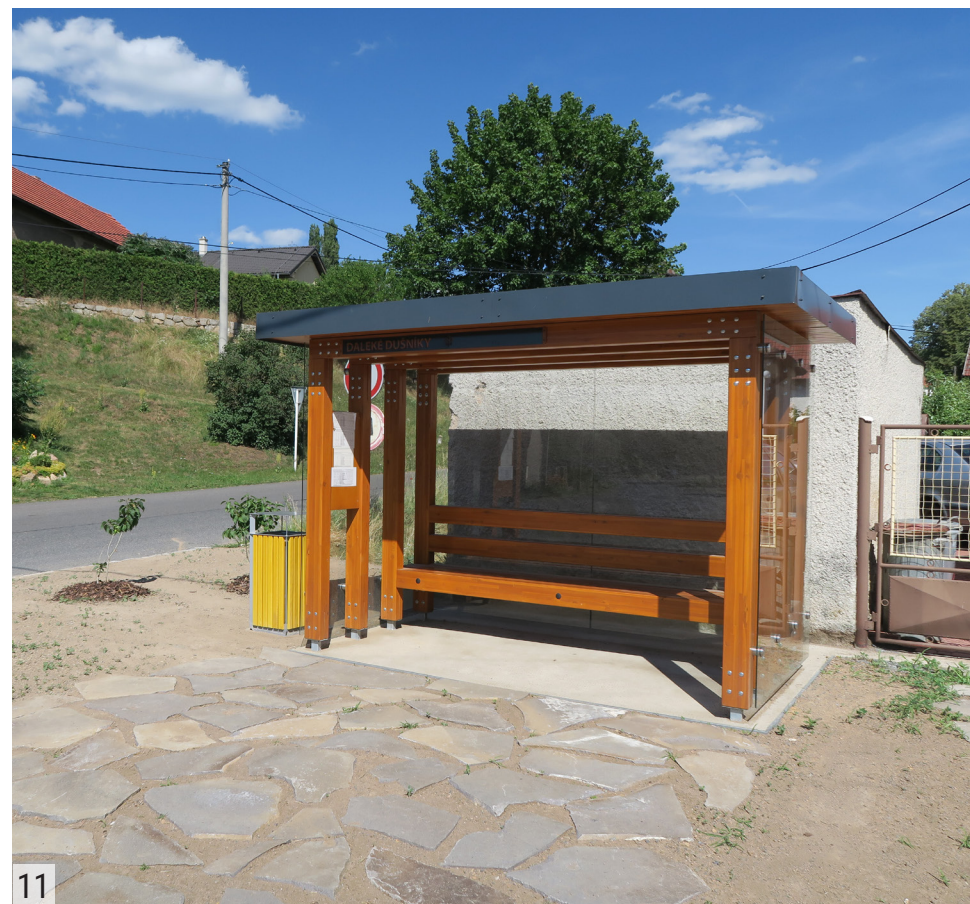
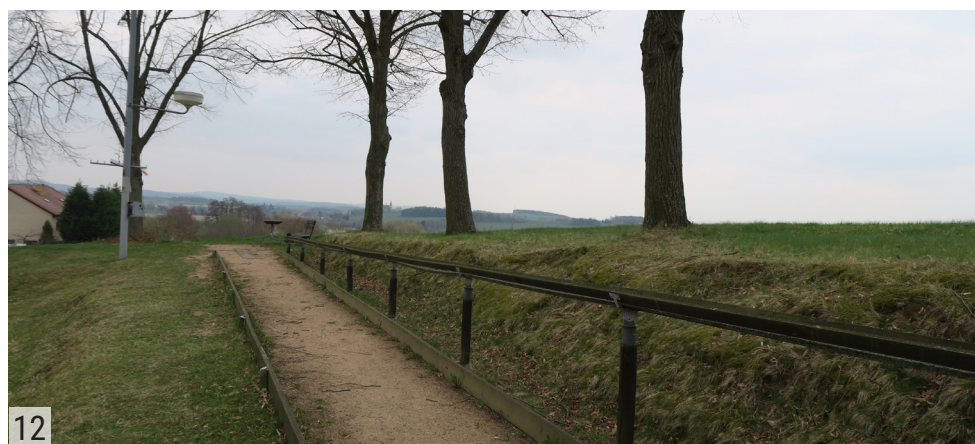
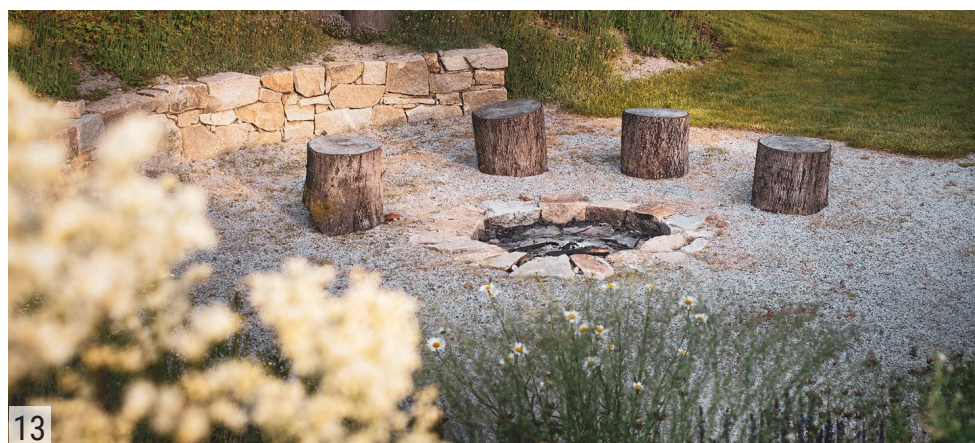
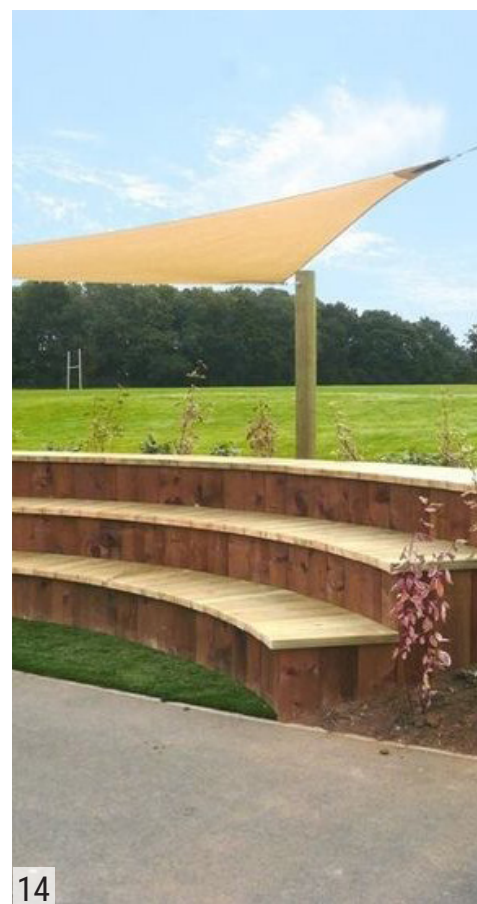
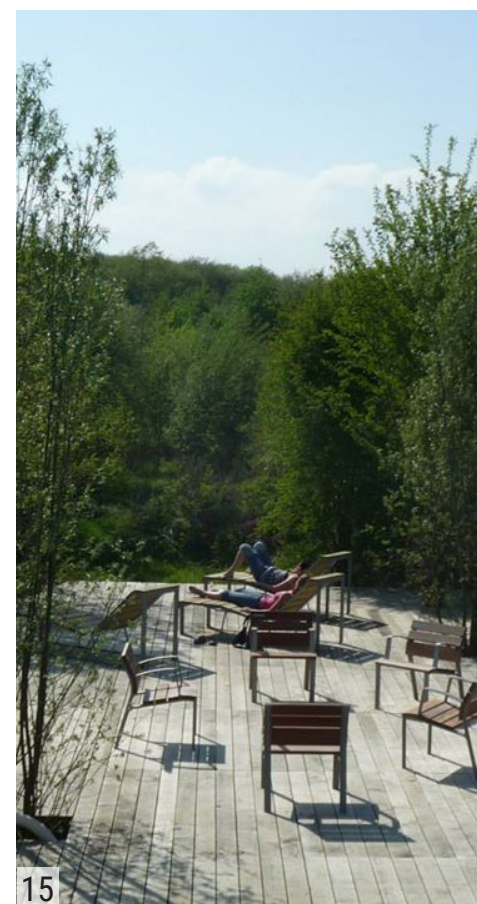
- 9 **odpadkový koš**
nenápadné provedení, použití přírodních materiálů
- 10 **přístřešek na kontejnery**
uzavíratelnost, využití přírodních materiálů
- 11 **autobusová zastávka**
lehká, dřevěná konstrukce
- 12 **kuželník**
herní dráha
- 13 **ohniště**
sezení na špalcích
- 14 **tribuna**
zpevnění svahu, sezení na dřevěných stupních
- 15 **dřevěná paluba**
posezení v blízkosti dětského hřiště
