NÁVRH ÚPRAVY NÁVSI V RADOUNI

Město Štětí
studie
červenec 2019

Land 5 Ateliér zahradní a krajinářské
architektury

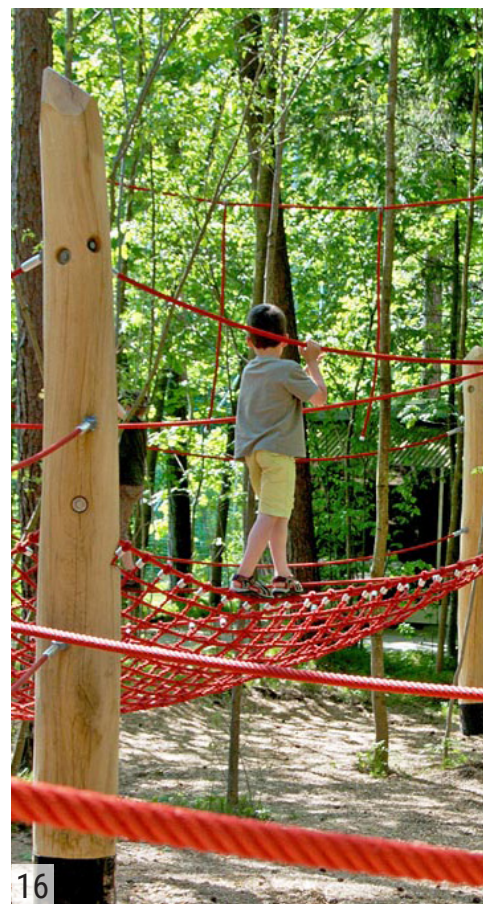
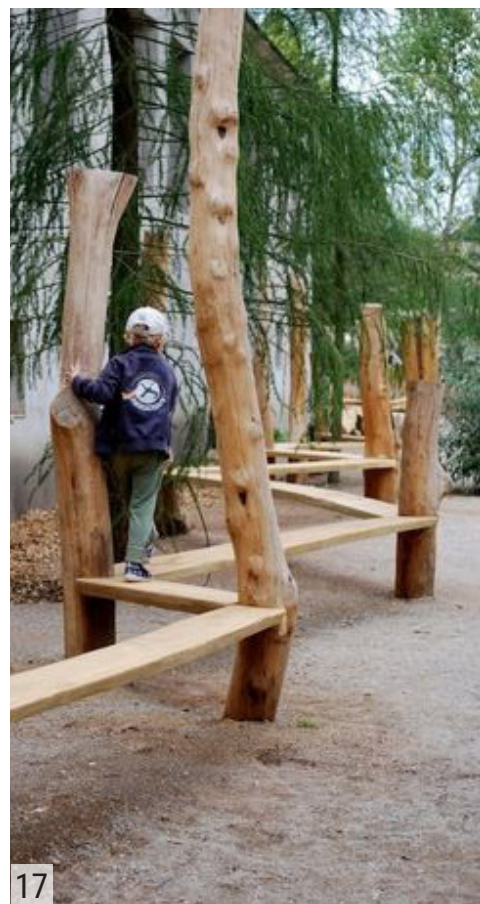
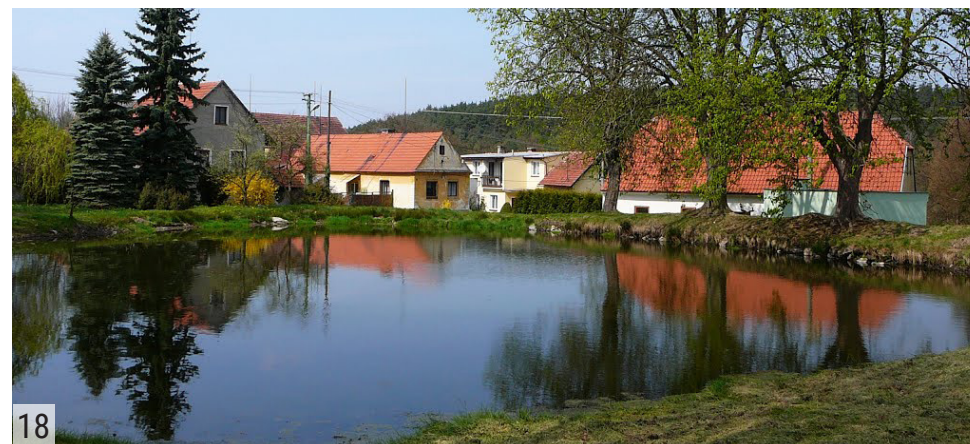
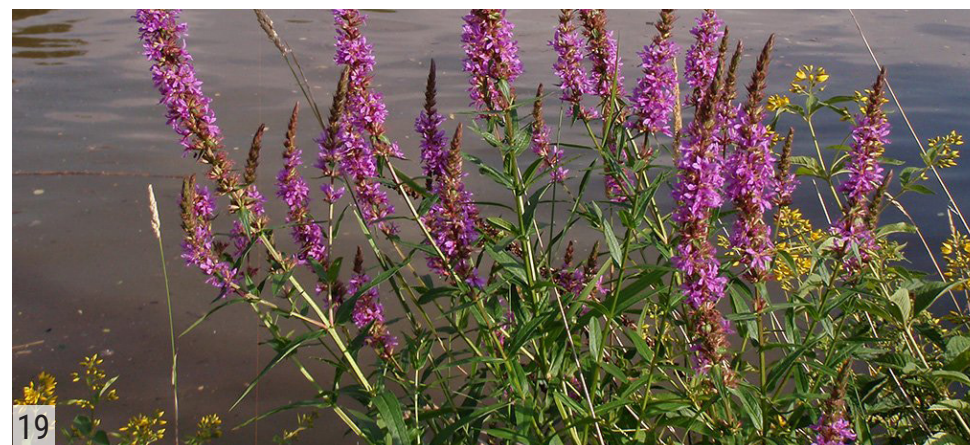
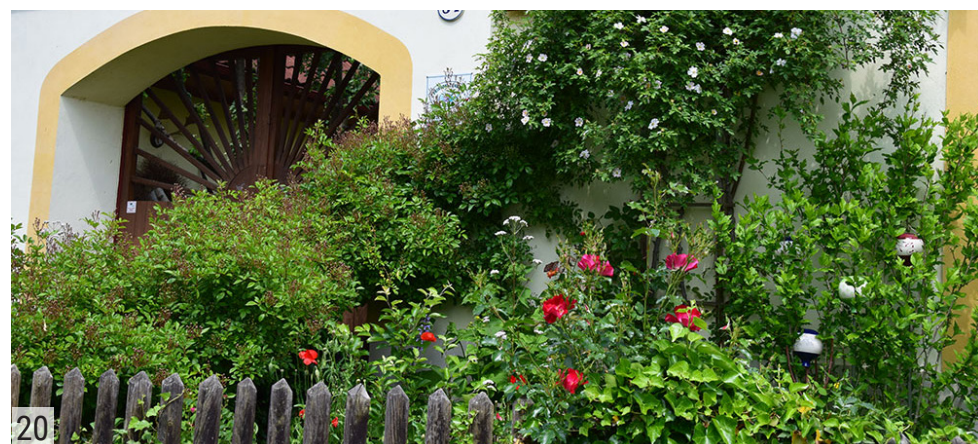
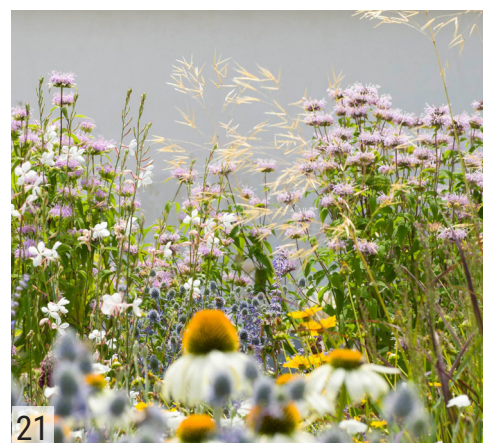
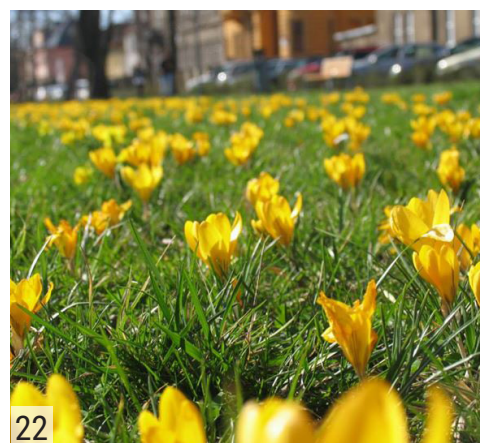
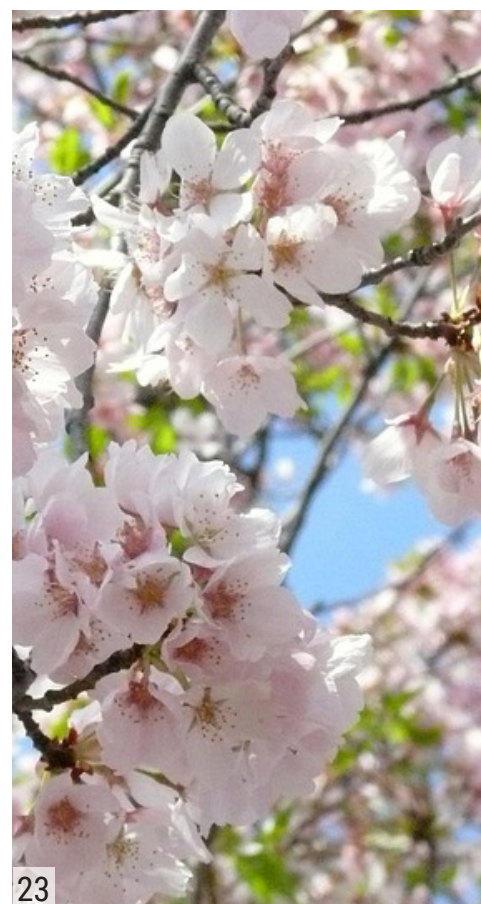
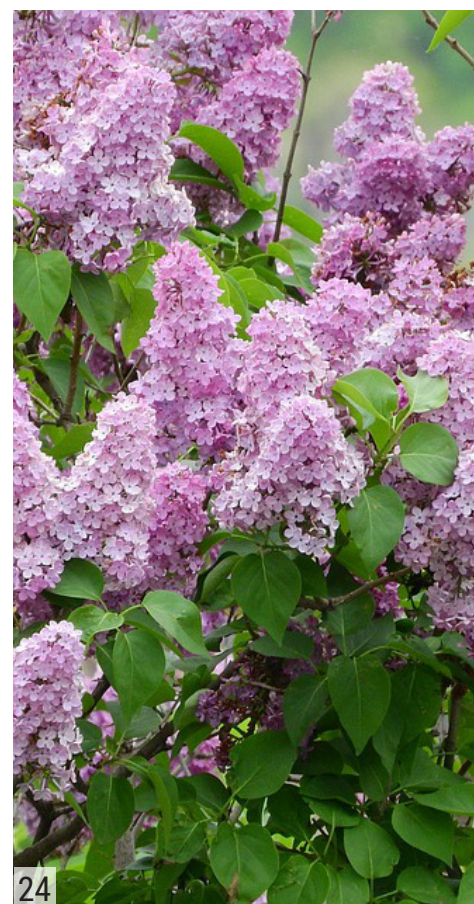
- 16 **lanová dráha**
propojení výškových úrovní svahu herním prvkem
- 17 **dřevěná atrakce pro děti**
využití přírodního materiálu
- 18 **návesní rybník**
obnovení původního prvku návsi
- 19 **rostliny litorálního pásma**
část břehu pod neustálým vlivem pohybu vody
- 20 **předzahrádky**
tradiční, venkovské květiny
- 21 **venkovské květiny**
květoucí, trvalkové záhony
- 22 **drobné cibuloviny v trávniku**
oživení zelených ploch, efekt zejména v období jara
- 23 **okrasné stromy**
oživení veřejného prostoru barevnými květy
- 24 **okrasné keře**
květoucí zábrana mezi ulicí a chodníkem

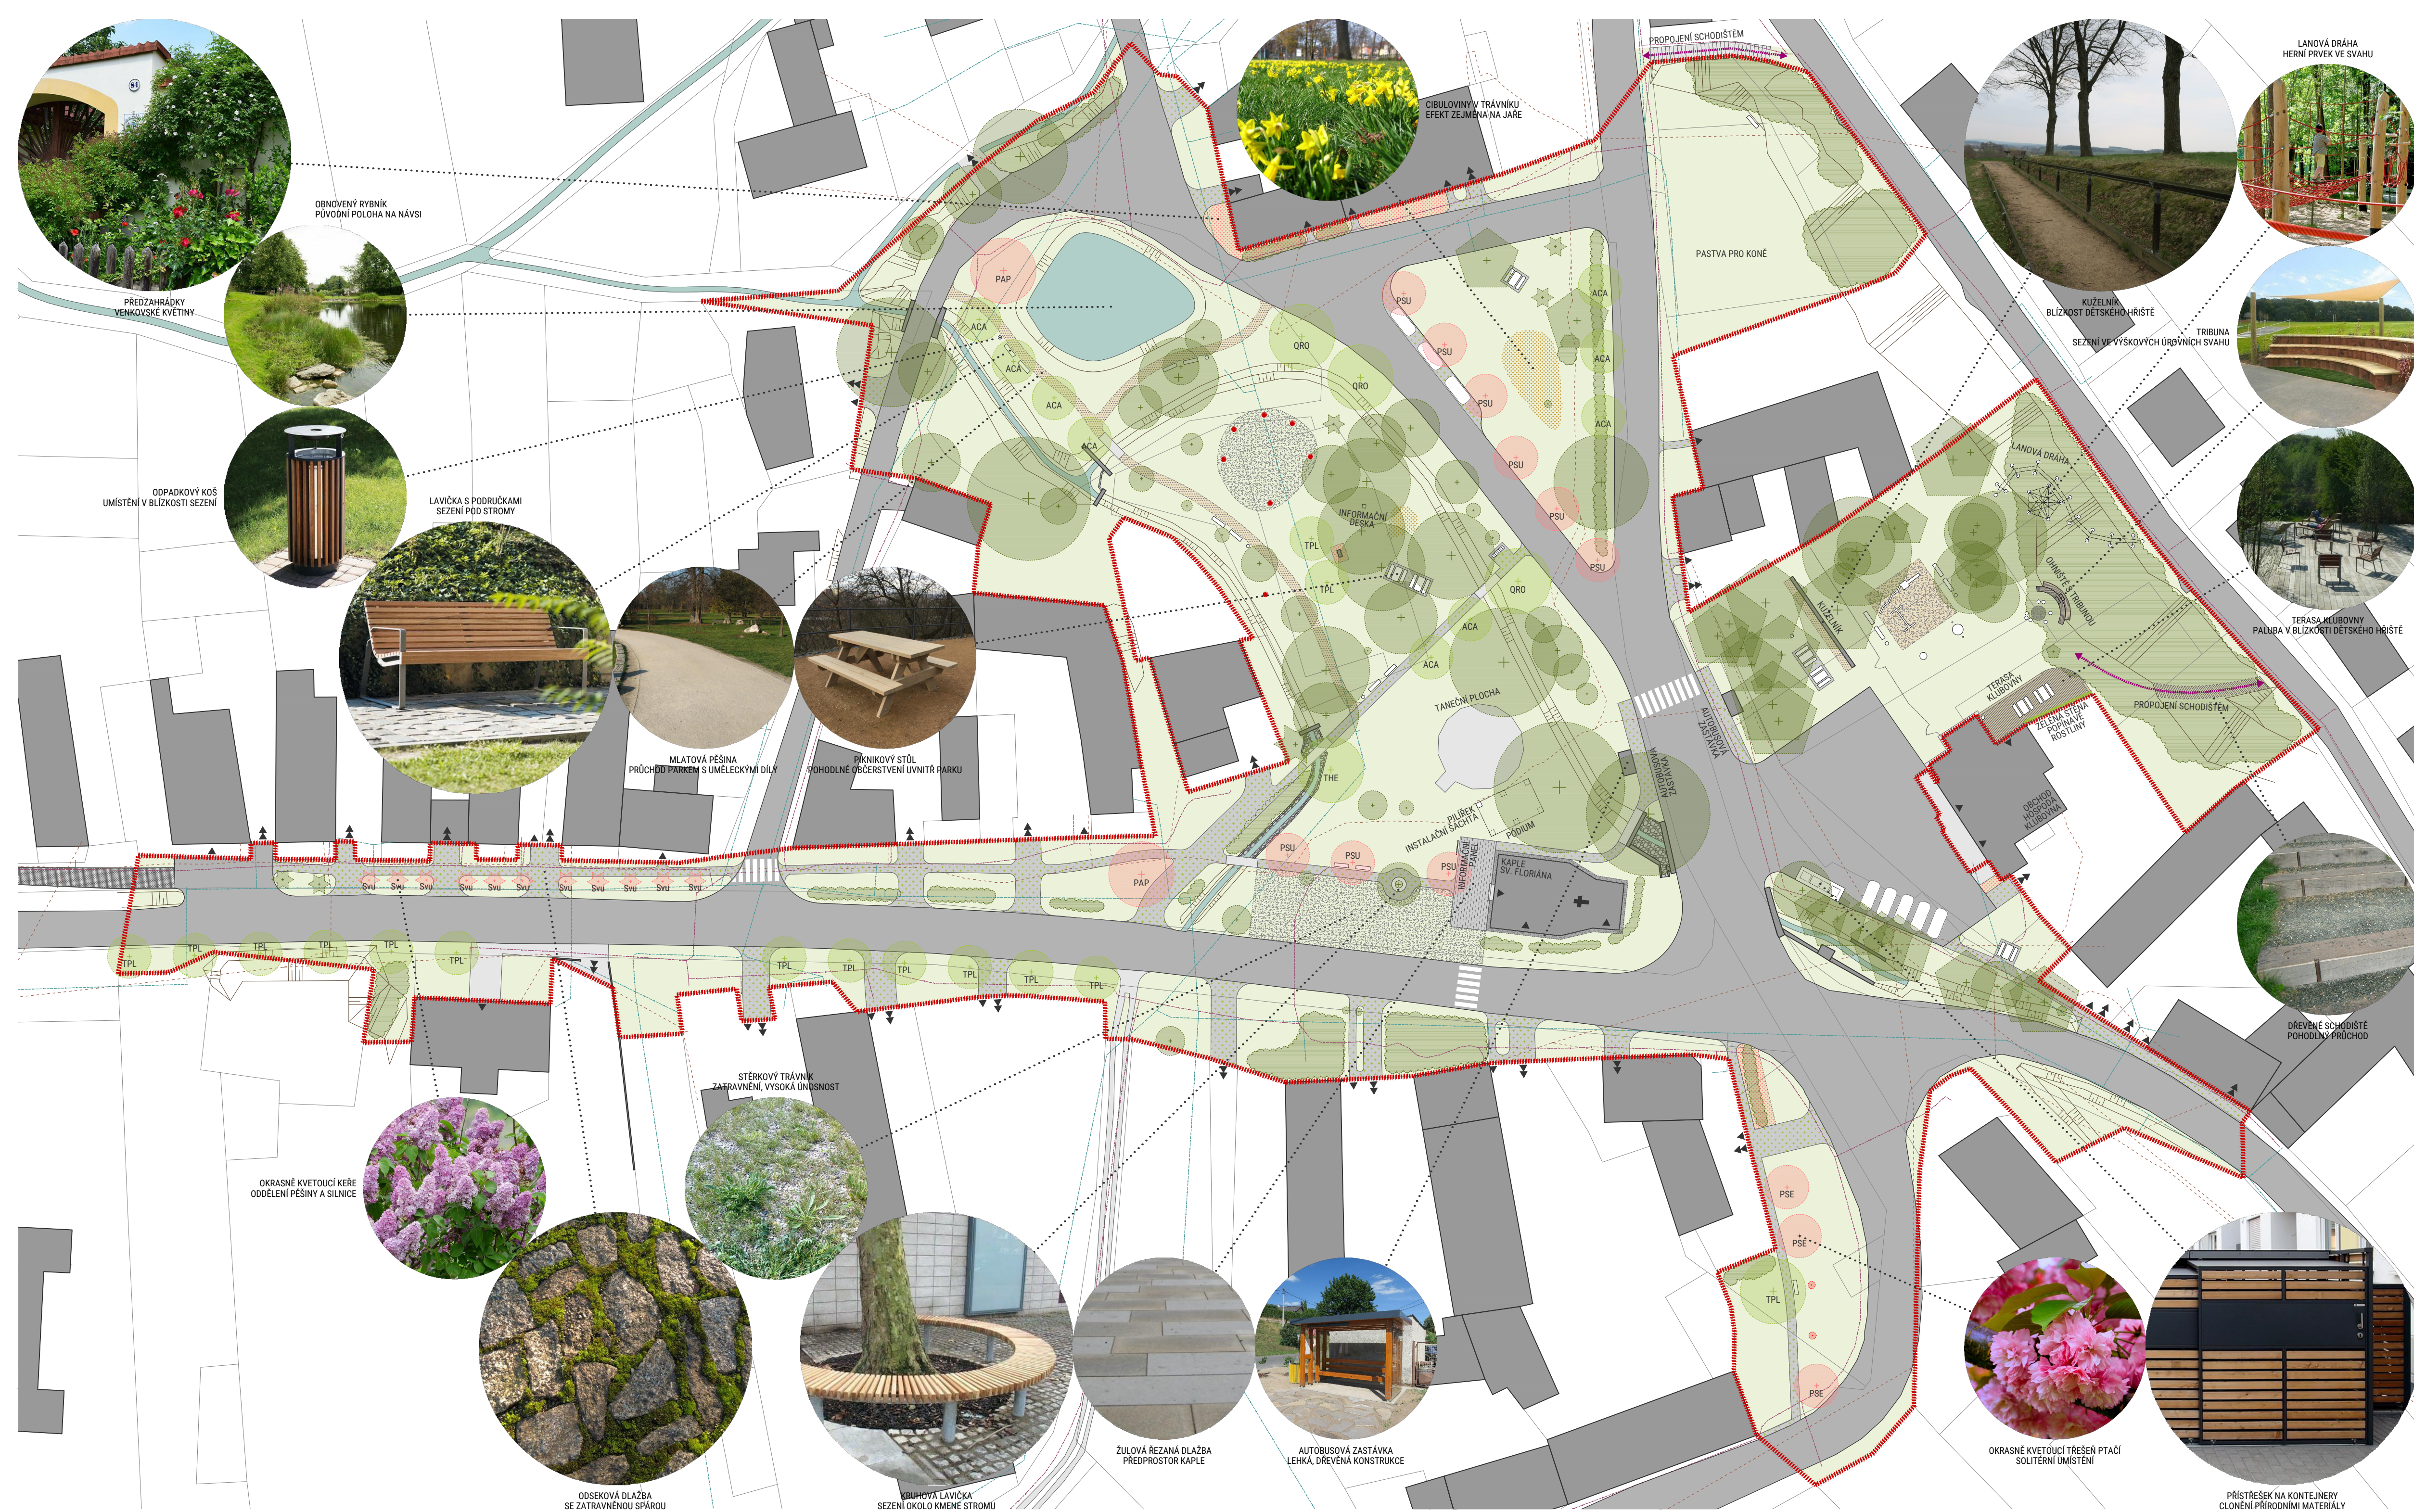
- LOKALITA "ULICE"**
- výsadba stromoradií lip velkolistých podél silnice do Čakovic
 - vytvoření chodníku podél předzahrádek u silnice vedoucí do Čakovic
 - výsadba šefíků obecných podél chodníku (klona od silnice)
 - dosadba okrasných třešní v jihovýchodní části lokality
 - sjednocení provedení a vzhledu vjezdů na soukromé pozemky
 - umístění přechodu pro chodce
 - umístění laviček

- LOKALITA "NÁVES"**
- vytvoření předprostoru kaple sv. Floriána
 - sjednocení provedení a vzhledu zastávek autobusu
 - umístění přechodů pro chodce
 - vytvoření sítě pěších cest parkovou částí návsi
 - usnadnění přístupu k uměleckým dílům
 - umístění laviček, piknikových stolů, odpadkových košů a stojanu na kola

- LOKALITA "RYBNÍK"**
- obnovení návěsního rybníku
 - výsadba stromoradií javoru babyky
 - umístění solitérní třešně ptačí
 - umístění laviček a odpadkových košů

- LOKALITA "HRŠTĚ"**
- vytvoření dřevěné paluby v blízkosti klubovny
 - konstrukce lanové dráhy spojující rozdílné výškové úrovně terénu
 - umístění kuželníku, laviček, piknikových stolů a odpadkových košů
 - pěší propojení s horní ulicí

Stávající zpevněné, zahloubené koryto vodního kanálu, výrazná liniová bariéra, je na základě studie vodohospodářských objektů navrženo jako zatrubněné s průlehem na terénu. Základní průtoky prochází zatrubněním a při vyšším stavu vody je proud usměrňován mělkým, povrchovým průlehem, který však netvoří bariéru a nebrání užívání návsi. Aby mohlo k tomuto zásahu dojít, je nutné vyjednat další řízení s Povodím Ohře a s vodoprávním úřadem. S největší pravděpodobností bude nutné převést koryto potoka do správy obce Štětí a změnit kategorizaci toku na vyschlý/občasný tok. Dalším výrazným zásahem do území je obnova návesního rybníka. Obnova byla prověřena samostatnou studií. Zásadním faktorem ovlivňujícím možnost jeho obnovy je zdroj přitékající vody. Provedení přítoku lze uvažovat ve třech variantách: podzemní prameny, dopouštění ze studny a dopouštění z Obrtky. Řešení je třeba dále rozpracovat, a to zejména provedením hydrogeologického průzkumu a ověřením přítomnosti pramenů, které s největší pravděpodobností přiváděly vodu do rybníka původního. Návrh pracuje s funkčním propojením pěších tras a doplněním mobiliáře za použití současných, přírodních, trvanlivých a esteticky kvalitních materiálů s ohledem na vysoký komfort užívání (lavičky s područkami umožňující pohodlné vstávání zejména starším uživatelům, ergonomický tvar jejich sedáku) a vizuálně nerušící provedení.
