# GENEREL BEZBARIÉROVOSTI TÁBOR 2017

DPA s.r.o.  
27.7.2017

# „A“ PRŮVODNÍ ZPRÁVA

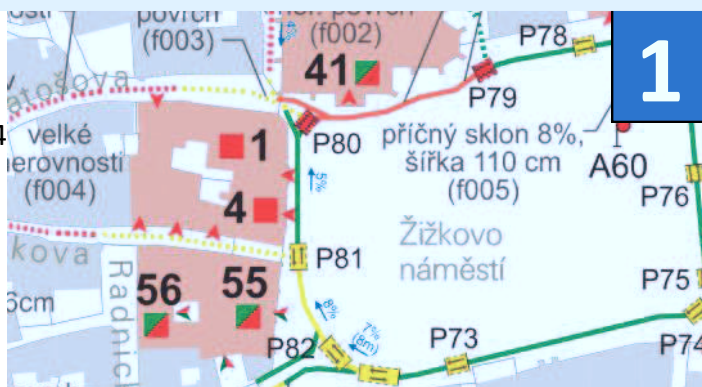
přístup do objektu: Bariérový  
pohyb uvnitř objektu: Bariérový  
WC: ANO, bariérové  
celkové hodnocení: Bariérový

Dvě vyhrazená parkovací stání pro vozíčkáře se nacházejí před informačním centrem (budova úřadu č. p. 2). Do prostor úřadu přicházejí návštěvníci většinou hlavním vchodem z Žižkova náměstí (č. p. 3). Vedle vchodu je zvonkový panel instalovaný ve výšce 120 cm. Před vchodem je povrch bez nerovností a významných sklonů. Dvoukřídlé vstupní dveře mají světlé šířky křídel 101 a 117 cm, otevírají se směrem dovnitř a nemají madla. Dostatečný manipulační prostor je před i za dveřmi. U dveří je kamenný práh vysoký 5 cm. V zádveří musí příchozí překonat schodiště o deseti stupních (madlo podél jedné stěny, kontrastní značení nezřetelné). Z chodby za zádveřím je dále možné vstoupit přes další 3 schody a do stran automaticky otevíranými dveřmi do severní části budovy č. p. 3 – zde je prostor 1. NP bez dalších výškových nerovností. Další kanceláře ve vyšších podlažích jsou přístupné pouze po schodišti (nedostatečné kontrastní značení, zábradlí u hlavního schodiště na obou stranách). Schodiště ke kancelářím vedení města má madlo jen na jedné straně a ne po celé délce sch.

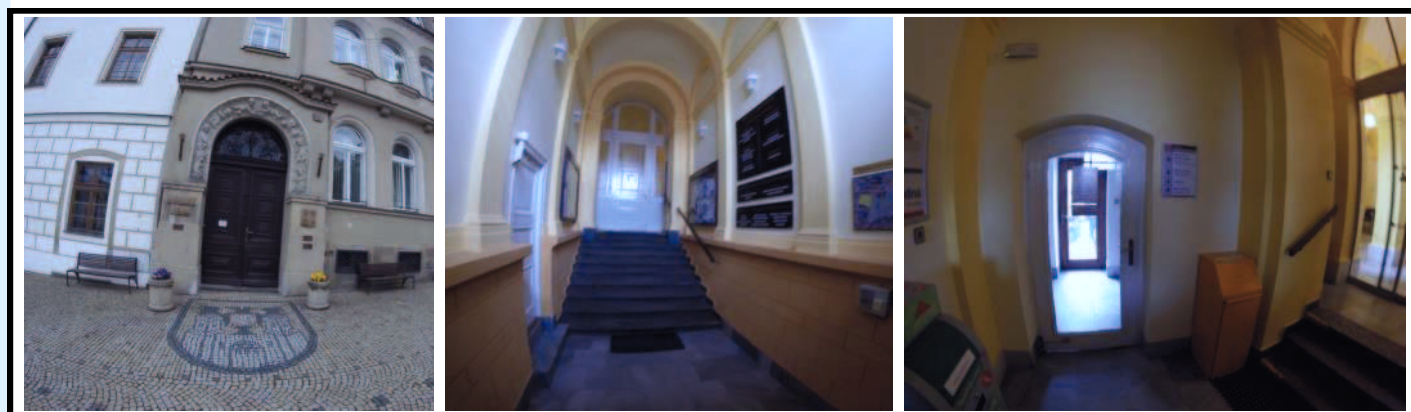
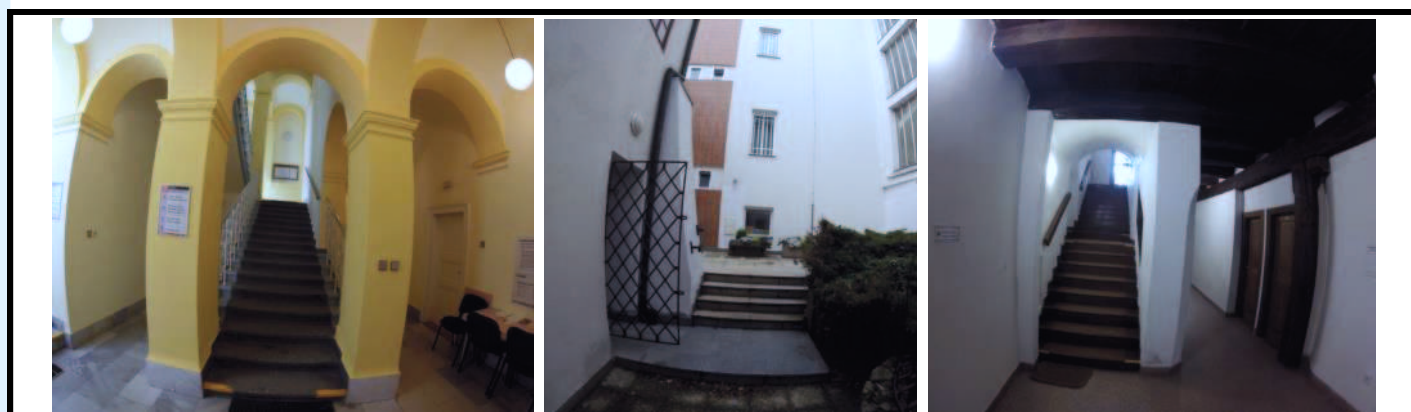
Z chodby za zádveřím hlavního vchodu je také možné se dostat do dvora (přes dvoje dveře šířek 90 a 80 cm, u dveří do dvora 1 schod) a ze dvora dále do budovy č. p. 31 (v 1. NP jen kancelář tajemníka a pokladna, další kanceláře po schodišti v 2. NP a 3. NP). Budova č. p. 31 je chodbou v 1. NP propojena s budovou č. p. 30 – zde se v 1. NP nenacházejí využívané kanceláře, odbor správy majetku využívá kanceláře v 2. a 3. NP, kam vede dřevěné schodiště. Ve 2. NP je přes dvůr a schody přístup do budovy č. p. 24 (zde ve 2. NP oddělení evidence majetku). Budova č. p. 24 má využívaný vchod také z ulice Svatošovy. Před vstupem jsou nerovnosti, jednokřídlé vstupní dveře mají světlou šířku 90 cm a otevírají se směrem ven. Před vstupy do budov č. p. 30 a 31 v Křížkové ulici jsou také schody.

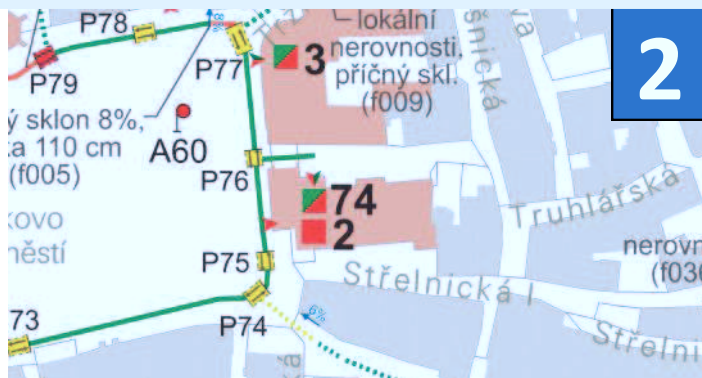
2

ulice, č.p.: Žižkovo náměstí 11/11  
 počet podlaží: 4  
 přístup do objektu: Bariérový  
 pohyb uvnitř objektu: Bariérový  
 WC: ANO, bariérové  
celkové hodnocení: Bariérový

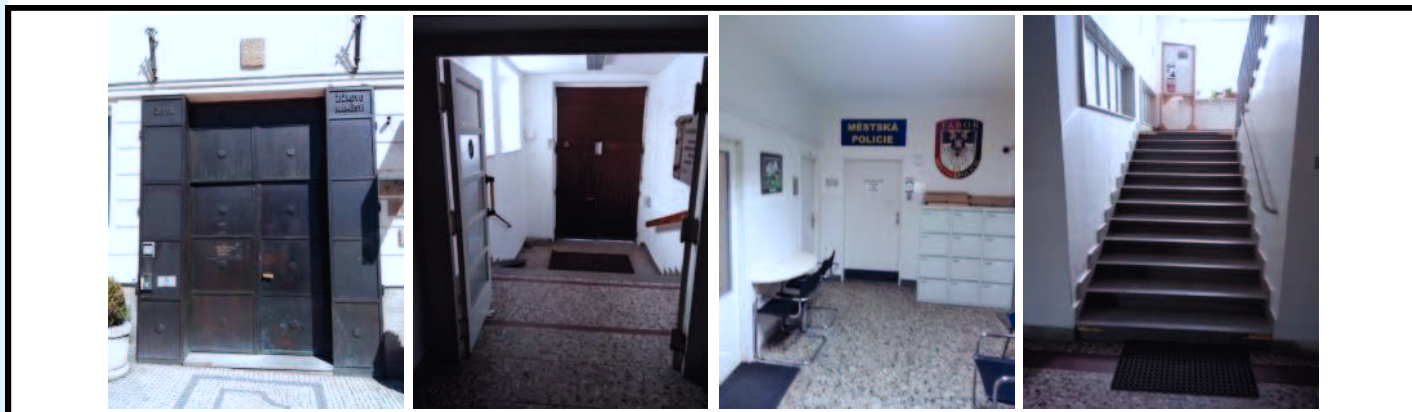
## Městská policie, MÚ

Vedle vstupních dveří je instalován zvonek ve výšce 107 cm (zvonek policie ve výšce 147 cm) – umístění květináče způsobuje obtížný dosah vozíčkářů na zvonek kvůli manipulaci s vozíkem. Dvoukřídlé vstupní dveře mají světlé šířky křídel 2 x 90 cm a otevírají se směrem dovnitř. U Dveří je kamenný práh vysoký 10 cm. Za dveřmi je dostatečný manipulační prostor. Dále se v zádveří nachází schodiště s šesti stupni (šířka 286 cm, bez kontrastního značení, zábradlí na obou stranách). Jsou zde k dispozici ližiny délky 237 cm (po přiložení sklon 36 %). Nad schody je nedostatečný manipulační prostor vzhledem ke směru otevírání dvoukřídlých dveří směrem do zádveří. Městská policie má kanceláře v 1. NP (dveře šířky 90 cm). Do dalších podlaží (kanceláře městského úřadu 2., 3. a 4. NP) vede schodiště šířky 166 cm.

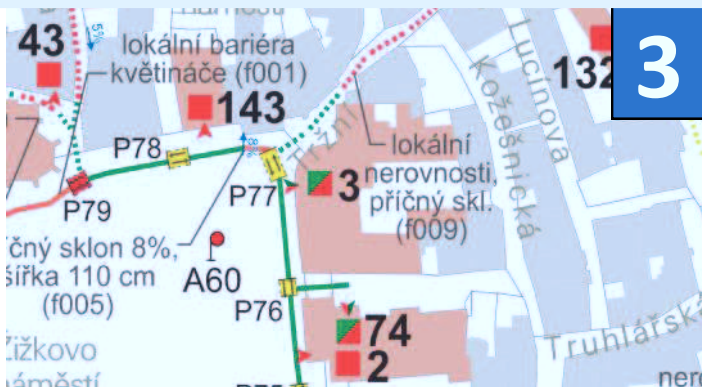
3

ulice, č.p.: Žižkovo náměstí 10  
 počet podlaží: 1 (přístupné veřejnosti)  
 přístup do objektu: Částečně bezbariérový  
 pohyb uvnitř objektu: Bezbariérový  
 WC: NE (nepřístupné veřejnosti)  
celkové hodnocení: Částečně bezbariérový

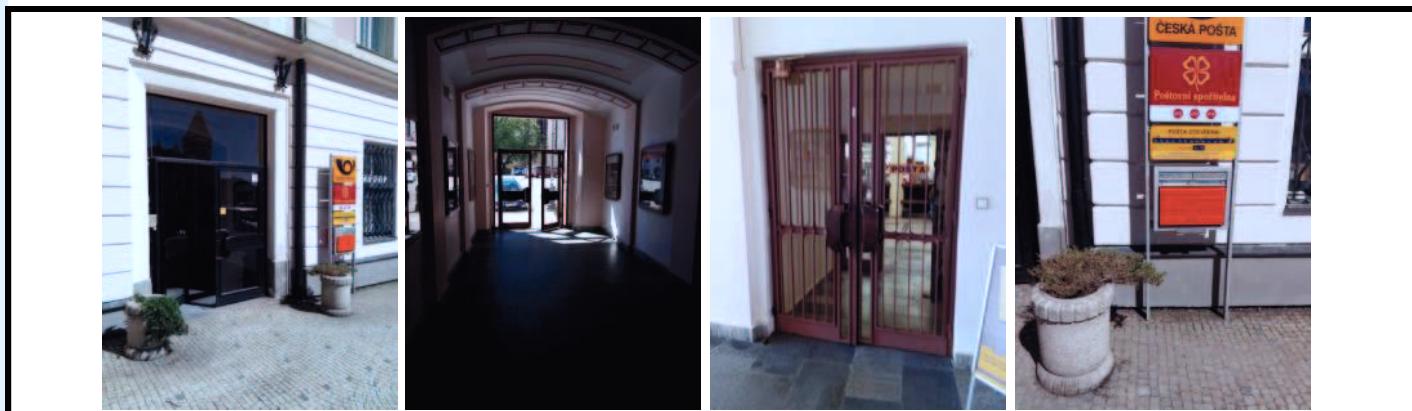
## Pošta Tábor 1

Před vstupem na poštu nejsou žádné nerovnosti ani významné sklony. Dvoukřídlé vstupní dveře mají světlé šířky křídel 2 x 87 cm, otevírají se směrem dovnitř a mají vodorovná dřevěná madla na obou stranách. Také zádveří skýtá dostatečný manipulační prostor. Další dvoukřídlé dveře mají šířky křídel 2 x 72 cm, nemají vodorovná madla a jdou obtížněji otevřít. Obslužná plocha přepážek je ve výšce 80 cm. Poštovní schránka vedle vstupu do budovy má otvor pro vzhazování listovních zásilek ve výšce 128 cm (správně max. 120 cm).

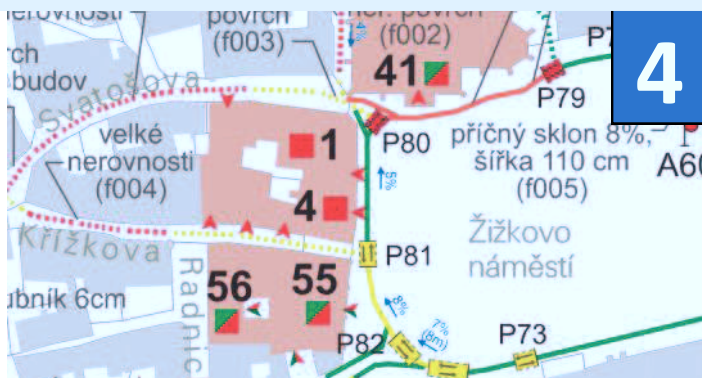
4

přístup do objektu: Bariérový  
pohyb uvnitř objektu: Bezbariérový  
WC: NE (nepřístupné veřejnosti)  
celkové hodnocení: Bariérový

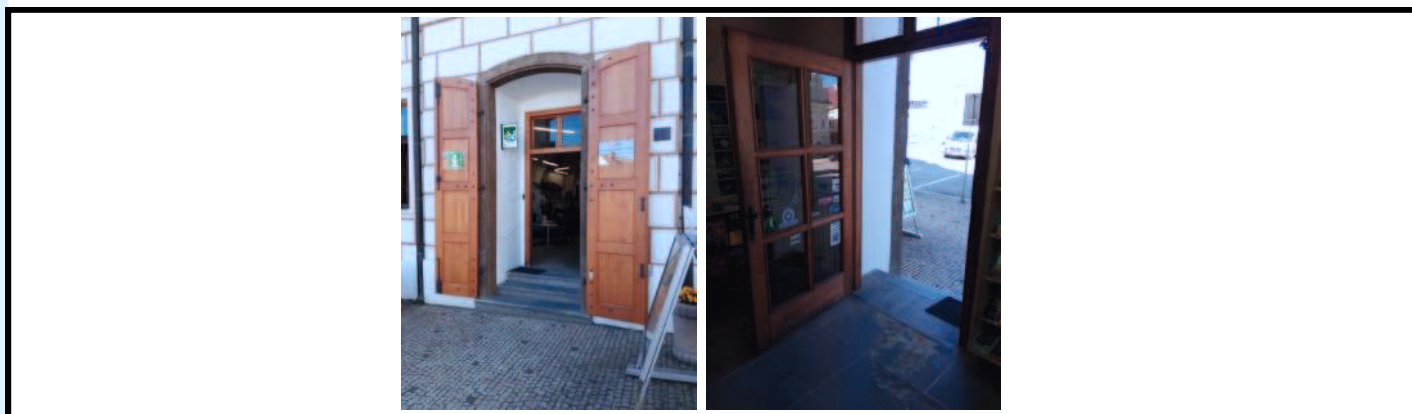
## Informační centrum

Dvě vyhrazená parkovací stání jsou před informačním centrem – přístup od nich na chodník je možný po vozovce. Prostor před vchodem je bez nerovností a významných sklonů. Vstup je osazen dvěma dveřmi – první dřevěné jsou v otevírací době otevřené, druhé jednokřídlé mají světlou šířku 113 cm a otevírají se směrem dovnitř. Mezi dveřmi jsou tři schody o výšce 16 cm, bez kontrastního značení. Dále je již prostor bez výškových nerovností a zúžení.

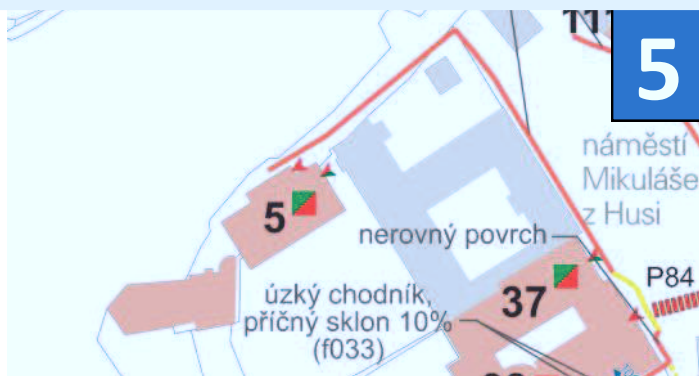
5

přístup do objektu: Částečně bezbariérový  
pohyb uvnitř objektu: Částečně bezbariérový  
WC: ANO - bariérové  
celkové hodnocení: Částečně bezbariérový

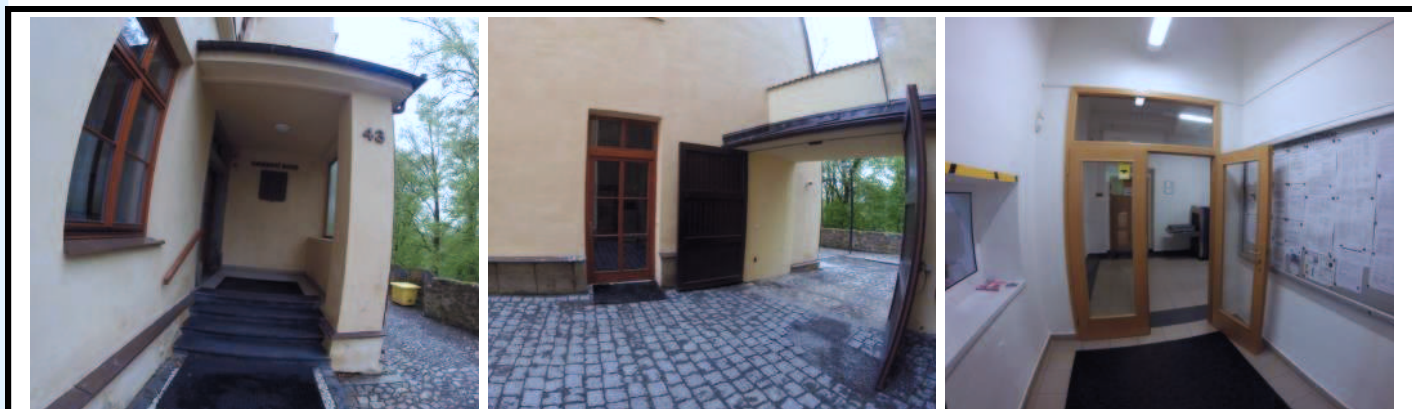
## Okresní soud - č.p. 43

Chodníky vedoucí k hlavní budově mají povrch ze skládaných kamenů, s nerovnostmi. Při zaparkování ve dvoře je přístup k bočnímu vchodu bez významných sklonů a výškových nerovností. Bezprostředně před vstupem je však nájezd se sklonem 22 % (v délce úseku 50 cm). Jednokřídlé vstupní dveře mají světlou šířku 114 cm, další dveře mají průjezdnou šířku 78 cm. Dále jsou již všechny prostory dostatečné šířky a skýtají dostatečný manipulační prostor. Všechna podlaží spojuje výtah. Toalety jsou zde pouze běžné, bariérové.

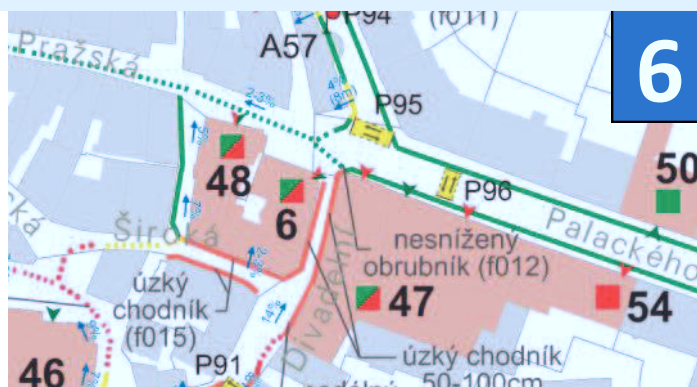
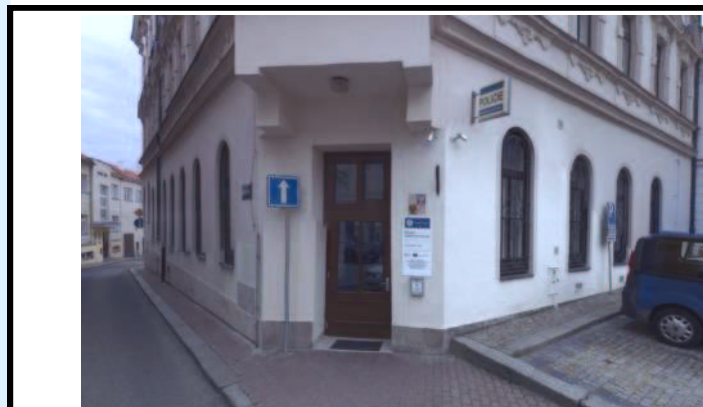
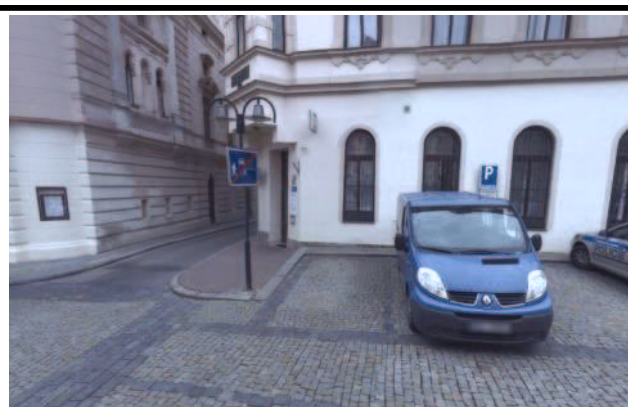
přístup do objektu: Částečně bezbariérový  
pohyb uvnitř objektu: Částečně bezbariérový  
WC: ANO  
celkové hodnocení: Částečně bezbariérový

Vyhrazené parkovací stání se v blízkosti budovy nenachází. Přístupu z pěší zóny a dále z vozovky brání nedostatečně snížený obrubník chodníku (nerovnosti). Manipulační prostor před vstupem je dostatečný. Jednokřídlé vstupní dveře mají světlu šířku 90 cm, otevírají se směrem ven a nemají madlo. U dveří je zvonek, instalovaný výše než 120 cm (požadovaná max. výška vyhláškou č. 398/2009 Sb. – dosah vozíčkáře). Za dveřmi je pohyb ke kancelářím bezbariérový (1. NP).

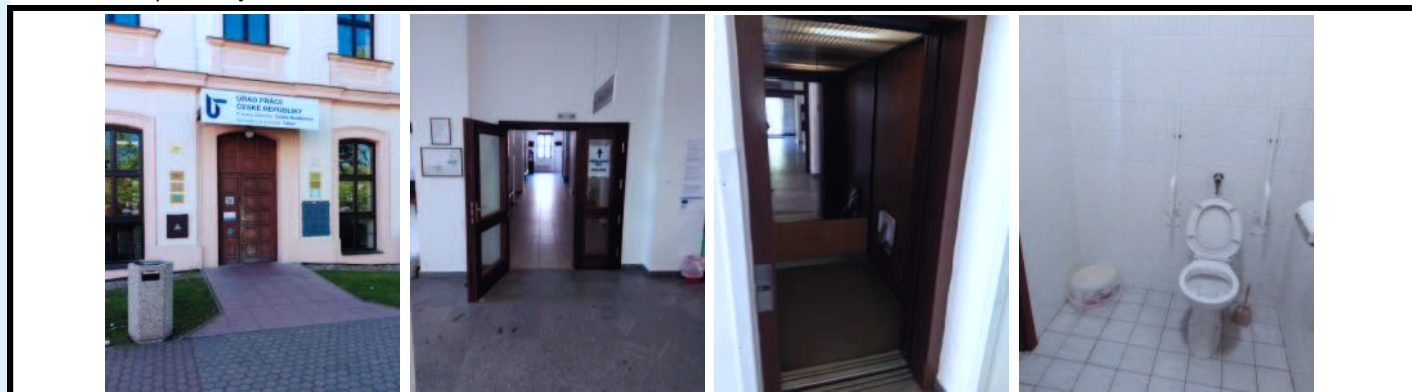
Dvě vyhrazená parkovací stání se nacházejí přibližně 50 m od vstupu. Přístup od nich je bez výškových nerovností a významných sklonů. Zvonek pro vozíčkáře je instalovaný na vstupních dveřích ve výšce 90 cm. Světla šířka hlavního křídla vstupních dveří je 90 cm, otevírá se směrem ven a nemá madlo. Zádveří skýtá dostatečný manipulační prostor. Dvoukřídlé dveře v zádveří se otevírají automaticky do stran, kabina: šířka 110 cm, hloubka 140 cm – tyto a další parametry splňují požadavky vyhlášky č. 398/2009 Sb. (je naplánovaná rekonstrukce výtahových šachet a výměna výtahů – budou větších rozměrů)). Bezbariérově upravená WC se nacházejí v každém podlaží a mají shodné parametry (dveře šířky 90 cm se otevírají směrem z kabiny, kabina: šířka 280 cm, hloubka 160 cm – tyto a další parametry vyhovují požadavkům vyhlášky č. 398/2009 Sb., s výhradou k chybějícímu signalizačnímu systému pro přivolání pomoci a k výšce umístění vypínače světla 135 cm (správně max. 120 cm). Pro jednání s pohybově hendikepovanými je bezbariérově upravena jednací místnost v 1. NP.

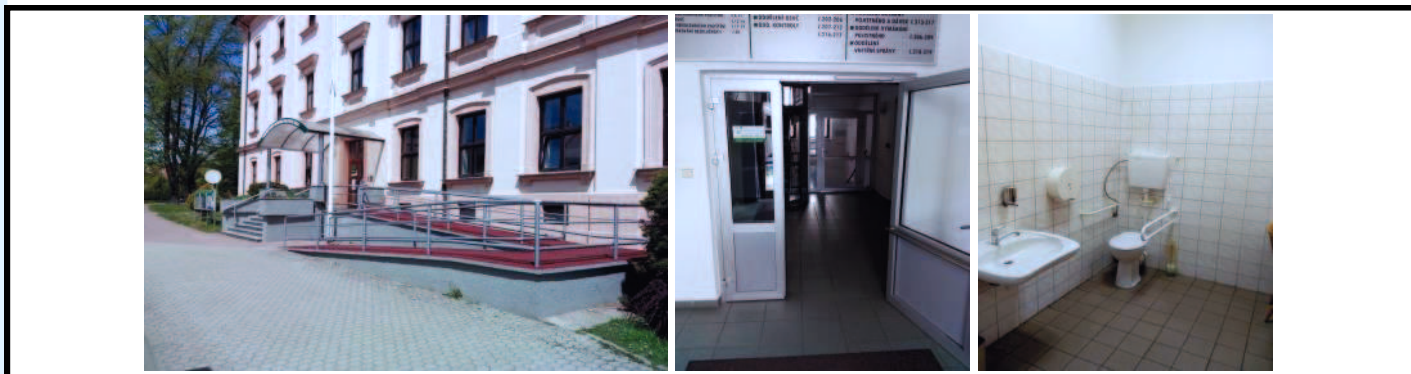
Schodům před hlavním vstupem je možné se vyhnout pomocí dvouramenné nájezdové rampy (sklony ramen: 6 %, délky 700 cm, průjezdná šířka 104 cm – vyhláškou č. 398/2009 Sb. je vyžadována šířka min. 150 cm, zde však vzhledem k umístění schodiště a nízké frekvenci pohybu osob s omezenou schopností pohybu nepředstavuje výrazné omezení. Dvoukřídlé vstupní dveře mají světlou šířku křídel 80 a 82 cm, nemají vodorovné madlo (otevírání jde ztěžka). Před i za dveřmi je dostatečný manipulační prostor. Zvonek je zde instalovaný ve výšce 136 cm (správně max. 120 cm). Dveře jsou v úředních hodinách odemčené. Druhý vchod (na jižní straně budovy) je vybaven také nájezdovou rampou, dvouramennou – sklony: 8 % a 6,5 %, délky: 2 x 555 cm, šířka: 127 cm. Vstupní dveře zde mají světlou šířku 92 cm. V blízkosti se nachází vyhrazené parkovací stání. Všechna podlaží obsluhuje výtah (dveře šířky 80 cm se otevírají automaticky do strany, kabina: šířka 110 cm, hloubka 140 cm – tyto i všechny ostatní parametry vyhovují vyhlášce č. 398/2009 Sb.) Bezbariérově upravené WC má šířku (z kabiny otevíraných) dveří 80 cm, s madlem na vnitřní straně; kabina: šířka 217 cm, hloubka 255 cm – tyto i další parametry jsou v souladu s vyhláškou č. 398/2009 Sb., s výhradou k chybějícímu signalizačnímu systému pro přivolání pomoci.

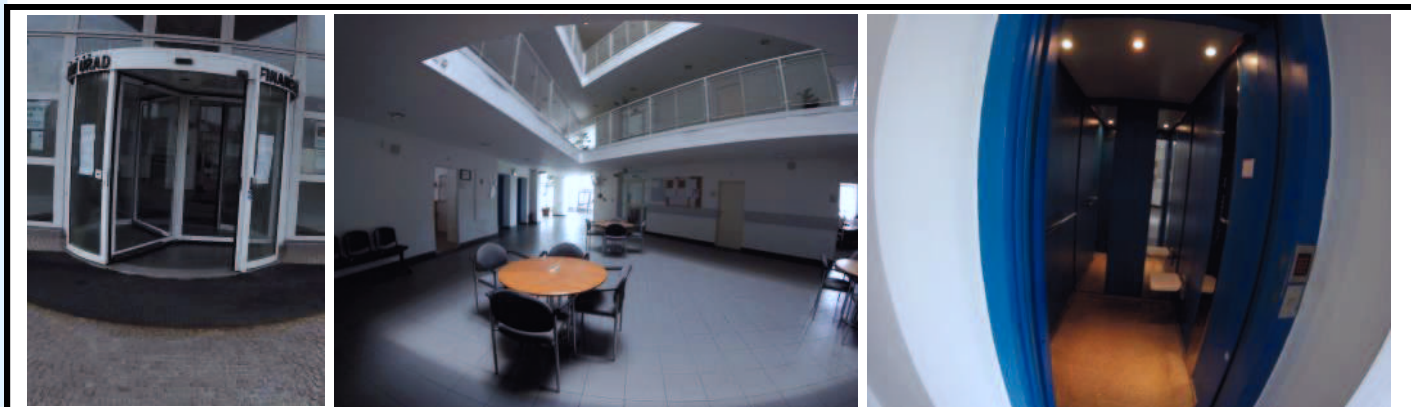
V blízkosti budovy se nenachází vyhrazené parkovací stání. U vstupu jsou karuselové dveře, na nichž je instalováno ve výšce 104 cm tlačítko pro přivolání obsluhy a zpomalení otáčení dveří (toto řešení však není vhodné zejména pro osoby s omezenou schopností orientace). Před vstupem i uvnitř interiéru nejsou výškové nerovnosti ani významné sklony. Bezbariérový pohyb mezi podlažími umožňuje výtah – dveře šířky 90 cm, kabina má šířku 110 cm a hloubku 144 cm, parametry vyhovují vyhlášce č. 398/2009 Sb. s výhradou k výšce umístění vrchního tlačítka 128 cm. Bezbariérové WC se nachází v 1. NP.

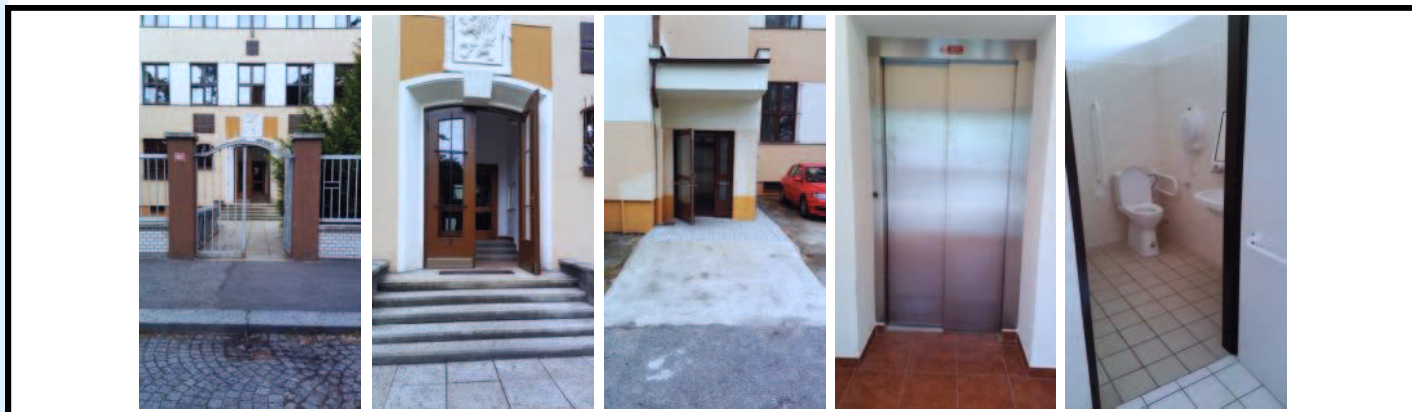
Před hlavním vstupem je pět schodů a v zádveří další tři. Bezbariérově řešený je zadní vchod. Z parkoviště, nacházejícím se také za budovou, vede cesta ke vstupu přes šikmý betonový nájezd se sklonem 7 % (v délce úseku 235 cm). Dvoukřídlé vstupní dveře mají světlou šířku křídel 84 a 40 cm, otevírají se směrem ven a mají madla z obou stran. Manipulační prostor před dveřmi i za nimi je dostatečný a bez významných sklonů. Za dveřmi se nachází krátká chodba k výtahu, který obsluhuje všechna podlaží – šířka dveří 90 cm, šířka kabiny 110 cm, hloubka 154 cm (všemi parametry splňuje požadavky vyhlášky č. 398/2009 Sb.). Bezbariérově upravené WC má šířku dveří 80 cm a rozměry kabiny 182 x 216 – tyto a další parametry také vyhovují vyhlášce č. 398/2009 Sb., s výhradou k chybějícímu signalizačnímu systému pro přivolání pomoci.

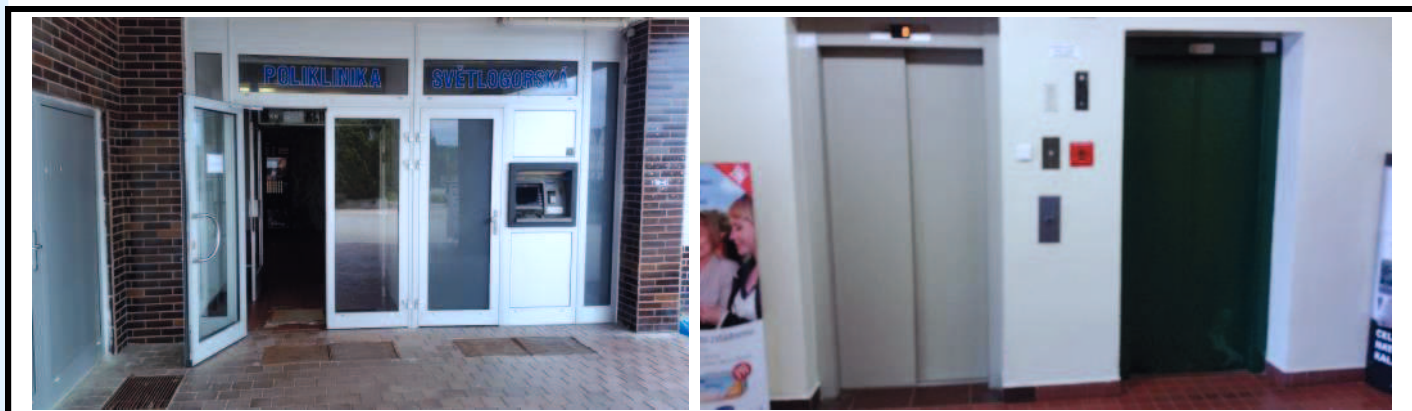
## Poliklinika Světlogorská

V blízkosti polikliniky jsou dvě vyhrazená parkovací stání. Přístup ke vstupu nevykazuje žádné významné sklony ani nerovnosti. Dvoukřídlé vstupní dveře mají světlou šířku křídel 80 a 83 cm, otevírají se směrem ven a nemají vodorovné madlo (stejně parametry mají také dveře v zádveří). Manipulační prostor před dveřmi i za nimi je dostatečný a bez významných sklonů. Pohyb mezi podlažími je možný pomocí dvou výtahů. Větší z výtahů má automaticky otevírané dveře šířky 90 cm, rozměry kabiny 120 x 216 cm a tlačítka ve výšce do 120 cm – tyto a další parametry vyhovují požadavkům vyhlášky č. 398/2009 Sb. Toalety jsou zde pouze běžné, bariérové.

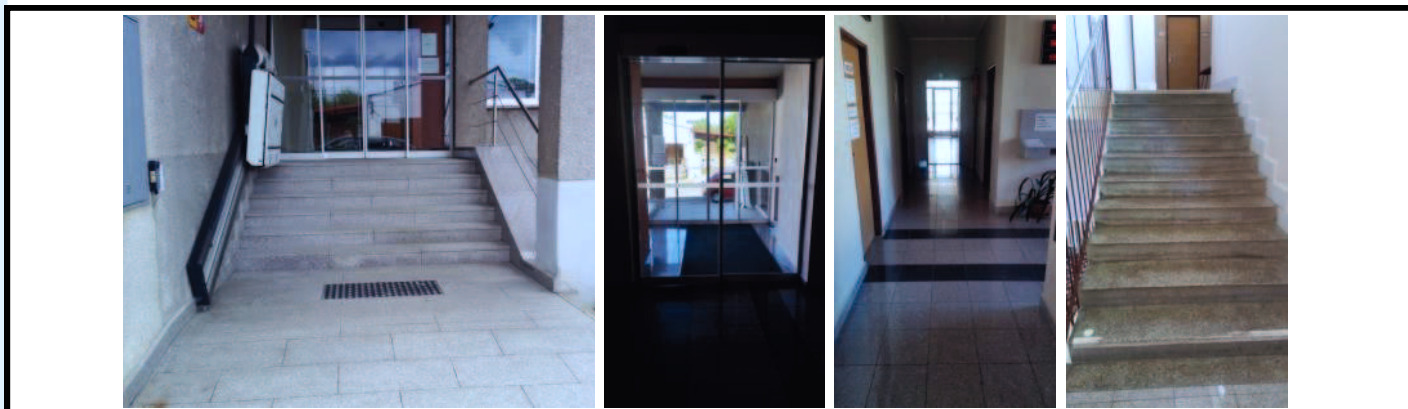
Na přilehlém parkovišti se nenachází vyhrazené parkovací stání. Směrem ke vstupu je nutné překonat podélný sklon 12 % v délce úseku 130 cm (hladká dlažba, bez zábradlí). Dále jsou schody (6 stupňů, šířka 256 cm), ke kterým je přistavěna šikmá zdvihací plošina (šířka přepravní plochy 82 cm, délka 105 cm, nosnost 230 kg) – plošina splňuje požadavky ČSN EN 81-40, ČSN 73 4130 i vyhlášky č. 398/2009 Sb. Dvoukřídlé vstupní dveře, automaticky otevírané do stran, mají světlou šířku křídel 119 cm. Manipulační prostor je před i za dveřmi dostatečný. Dveře v zádveři jsou jednokřídlé, otevírají se také automaticky do strany a mají světlou šířku 90 cm. Dále je bezbariérově přístupné 1. NP, k dalším podlažím vede jen schodiště šířky 148 cm. Toalety jsou zde běžné, bariérové.

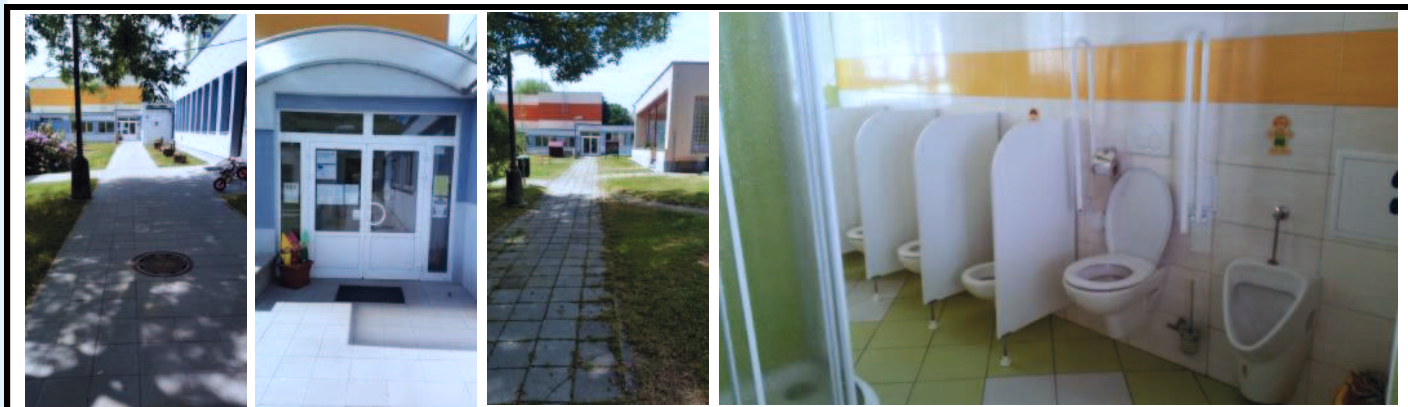
Od chodníku ke vstupu do školky vede cesta s kombinací podélného sklonu 6 % a příčného sklonu 3 %. Dvoukřídlé vstupní dveře mají světlou šířku křídel 78 a 85 cm, otevírají se směrem ven. Manipulační prostor před dveřmi i za nimi je dostatečný a bez významných sklonů. Zvonek je instalovaný ve výšce 145 cm. Druhý vchod (používaný pro vstup na zahradu) je přístupný po chodníku s nerovnostmi a přes jeden schod výšky 11 cm. Jednotlivé pavilony spojují chodby se sklonem podlahy 4 a 5 %. Podlaží spojuje schodiště široké 115 cm, s kontrastním značením. Bezbariérově upravené WC splňuje požadavky vyhlášky č. 398/2009 Sb. (s přihlédnutím k věku dětí).

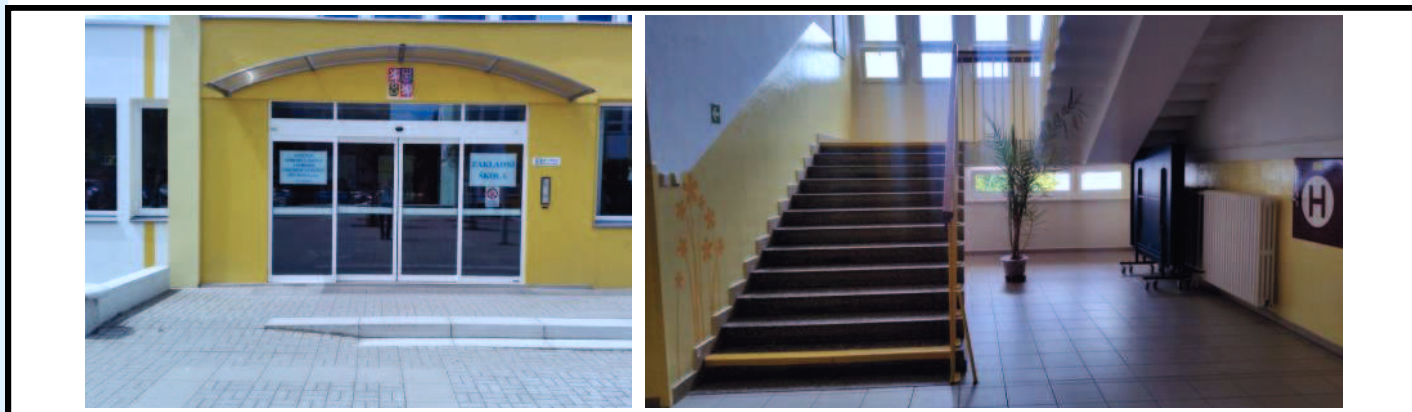
Pro osoby s omezenou schopností pohybu je nejsnáze přístupný hlavní vstup situovaný v jihovýchodní části komplexu. Před vstupem lze využít nájezdovou rampu se sklonem 12,5 % (délka 100 cm, šířka 170 cm, bez zábradlí). Dvoukřídlé vstupní dveře se otevírají automaticky do stran a mají světlou šířku 90 cm. Zvonkový panel je zde instalovaný ve výšce 133 cm (nejvyšší tlačítko, správně max. 120 cm). Ve dveřích je 6 cm vysoký práh. Pohyb po 1. NP je dále bezbariérový v přibližně polovině plochy. Další prostory jsou přístupné pouze po schodištích. Škola má zpracovanou projektovou dokumentaci na vestavbu výtahu v prostoru u hlavního schodiště ve východní části komplexu (viz foto níže). Jiné vchody do školy, které jsou využívány, jsou bariérové především kvůli schodům před vstupními dveřmi. Toalety jsou zde běžné, bariérové.

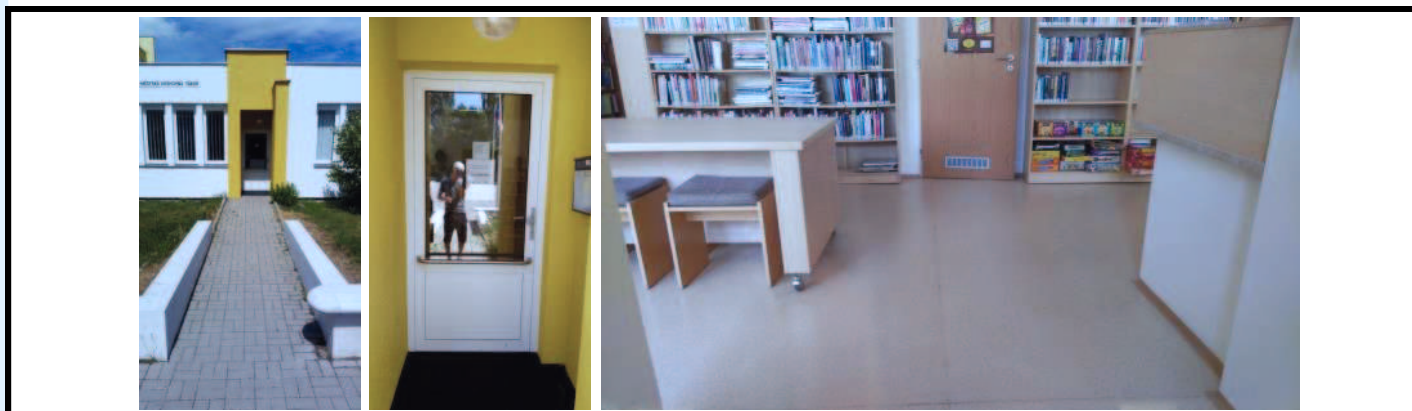
## Městská knihovna Tábor

V blízkosti knihovny se nenachází vyhrazené parkovací stání. Chodník vedoucí ke vstupu má podélný sklon 4 % v délce úseku 900 cm, široký je 130 cm. Jednokřídlé vstupní dveře mají světlou šířku 90 cm, otevírají se směrem dovnitř a mají vodorovné madlo. U vstupu není zvonek. Za dveřmi jsou prostory knihovny přístupné bez výrazných bariér.

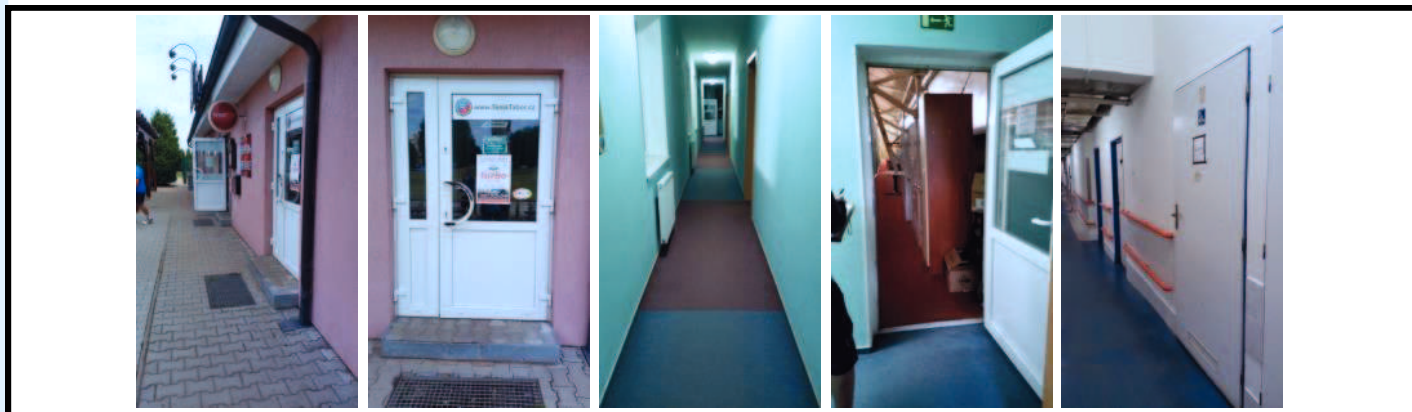
## Tenis aréna

Vyhrazená parkovací stání se nachází na parkovišti severně od kurtů (5x, zde je nutný pohyb k chodníku po vozovce) a na parkovišti východně od haly (1x, vstup přímo nad chodník). Po chodnících je možný přesun ke vchodu do haly bez nerovností a významných sklonů. Před vstupem do haly je jeden schod výšky 15 cm. Dvoukřídlé vstupní dveře mají světlou šířku křídel 88 a 38 cm, otevírají se směrem ven (nad schod). Po trávě je přístupný zadní vchod do haly bez výškových nerovností. Od vchodů je dále prostor celého objektu v jedné výškové úrovni (1 NP) a bez zúžení do 80 cm šířky. Toalety jsou zde běžné, bariérové. Dveře k šatně a ke kurtům mají světlou šířku 80 cm. Většina venkovních hřišť je přístupná bariérově (nezpevněný povrch, podélný sklon před vstupem).

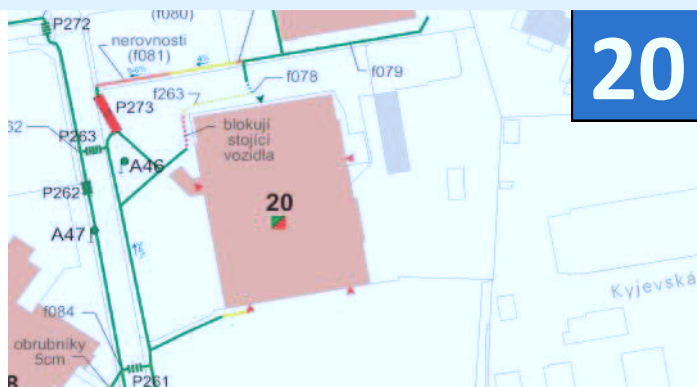
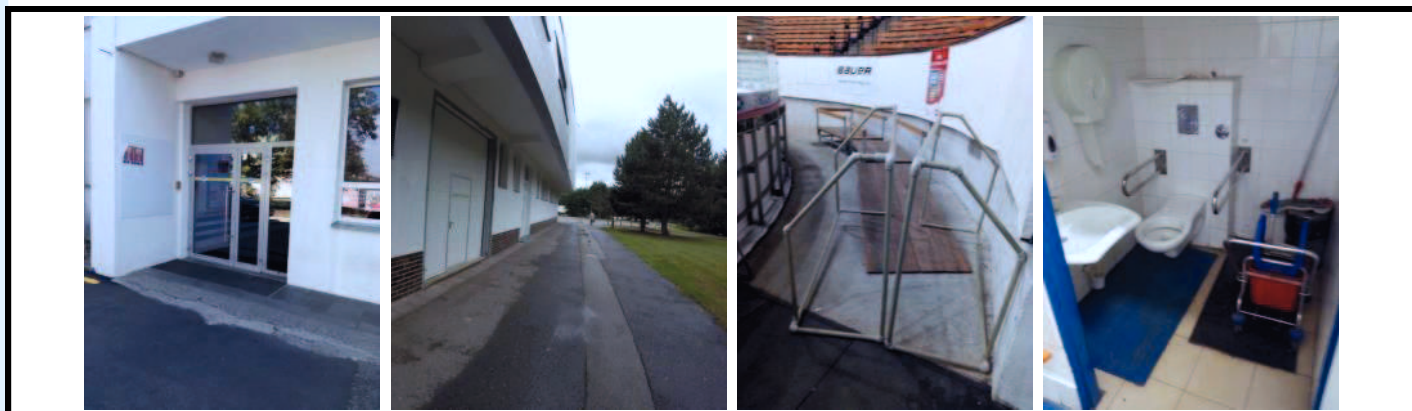
ulice, č.p.: Václava Soumara 2300  
počet podlaží: 3 (prostory stadionu)  
přístup do objektu: Bezbariérový  
pohyb uvnitř objektu: Částečně bezbariérový  
(s dopomocí na rampu)  
WC: ANO, částečně bezbariérové  
celkové hodnocení: Částečně bezbariérový

Bezbariérově přístupný vchod do objektu se nachází v jeho severní části a je primárně určen hostům hotel (součást objektu) a zaměstnancům. Handicapovaní (vozičkáři) používají vstup ze západní strany. Ostatní vstupy jsou bariérové (k východnímu a k hlavnímu západnímu vede schodiště, před jižním je schod a dveře se otevírají nad něj). Pro sledování zápasu je vozičkářům k dispozici mobilní rampový nájezd s vyvýšenou plošinou - je však přístupná spíše s dopomocí (sklon nájezdu 15 %, délka 270 cm, šířka 100 cm; na vyvýšené ploše je instalováno zábradlí). Kabina bezbariérově upraveného WC má šířku 148 cm, délku 162 cm (omezený manipulační prostor), dveře mají šířku 90 cm a otevírají se směrem ven, chybí zde signalizační systém pro přivolání pomoci.

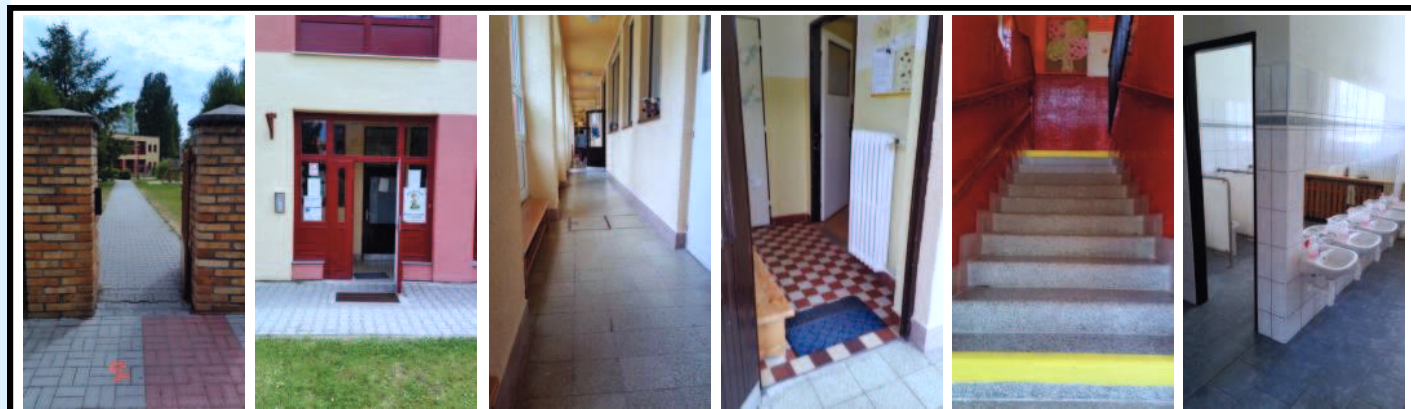
Branka na pozemek školky má světlou šířku 93 cm a je u ní podélný sklon 9 % (délka 45 cm). Dále je přístup ke vstupům bez výškových nerovností a významných sklonů. U vstupu, který je používán jako vstup hlavní, je podélný sklon 13,5 % (délka 40 cm). Dvoukřídlé vstupní dveře mají světlou šířku křídel 73 a 36 cm, otevírají se směrem ven a nemají madlo. Za dveřmi se nachází chodba široká jen 112 cm (dle vyhlášky č. 398/2009 Sb. min. 150 cm). Dveře do tříd jsou široké 80 cm. Podlaží školky spojuje schodiště široké 118 cm, s kontrastním značením.

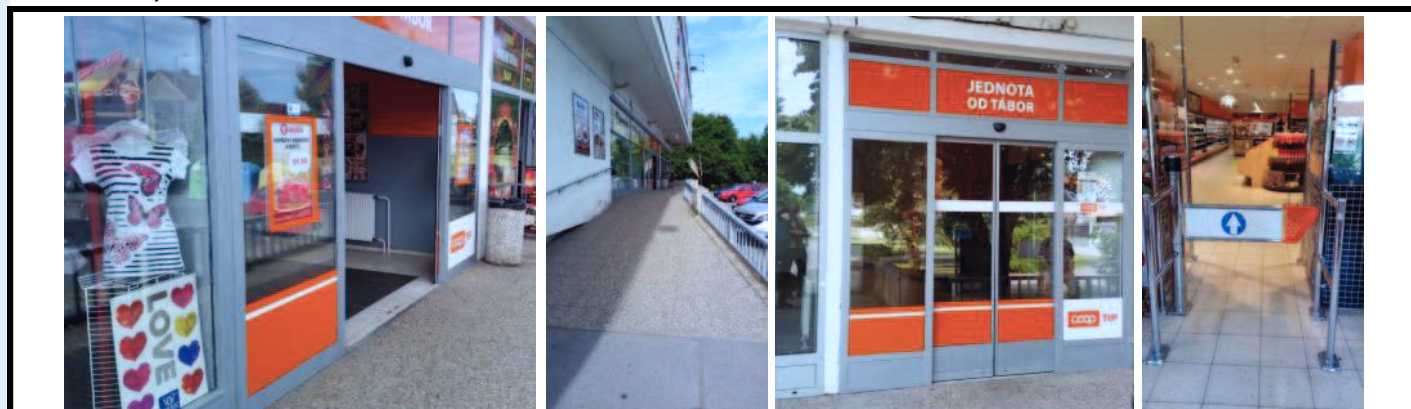
Do prostor supermarketu vedou dva vstupy, oba nad úrovní okolních chodníků. Ke vstupům je tak nutné překonat podélné sklony rampových nájezdů 13 až 15 %, v délkách úseků 720 a 800 cm (šířky 302 cm). Zábradlí na stěně budovy má pouze rampový nájezd u západně situovaného vstupu, kde se nachází také dvě vyhrazená parkovací stání. Dvoukřídlé vstupní dveře se zde otevírají automaticky do stran a mají světlou šířku 189 cm. Pohyb po supermarketu je dále bezbariérový.

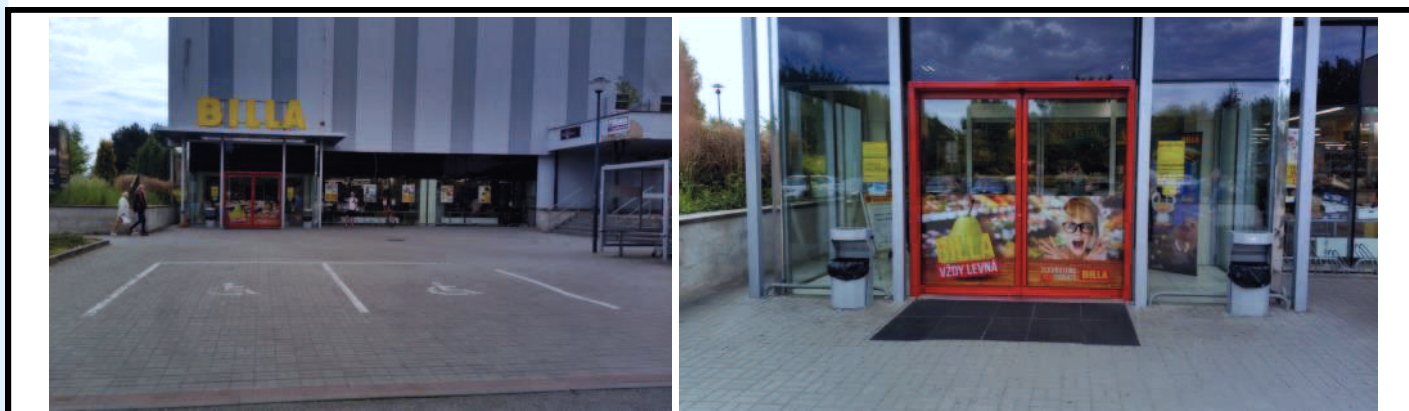
## BILLA - supermarket

Na prostranství před vstupem jsou dvě vyhrazená parkovací stání (odděleně od vozovky). Od nich se zákazníci dostanou ke vstupu bez nutnosti překonávat výškové nerovnosti či významné sklony. Dvoukřídlé vstupní dveře se otevírají automaticky do stran a mají světlou šířku 230 cm. Dveře v prostorném zádveří mají totožné parametry. Interiér supermarketu je dále bezbariérový, včetně pokladen.

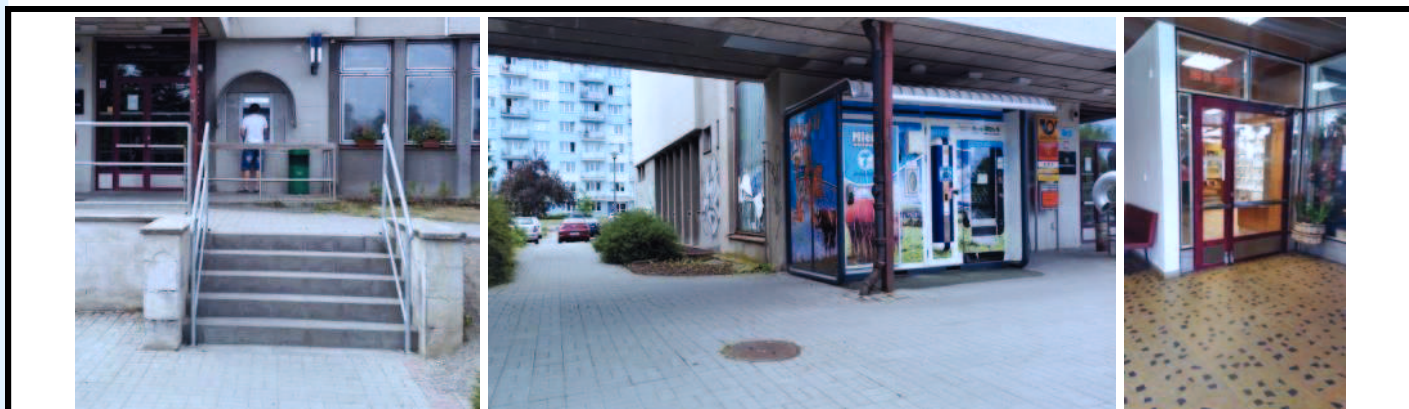
## Pošta Tábor 3

Před budovou je jedno vyhrazené parkovací stání (VPS), od kterého je však přístup ke vstupu bariérový. Druhé VPS se nachází za budovou – od něj je přístup ke vchodu po chodníku bez významných sklonů a výškových nerovností. Dvoukřídlé vstupní dveře mají světlou šířku křídel 109 a 62 cm, otevírají se směrem ven a mají vodorovné madlo (směrem k přepážkám procházejí návštěvníci ještě další dvojce dveře se shodnými parametry). Manipulační prostor před dveřmi i za nimi je dostatečný a bez významných sklonů. Obslužná plocha přepážek je instalována ve výšce 94 cm nad podlahou, bez možnosti podjezdu.

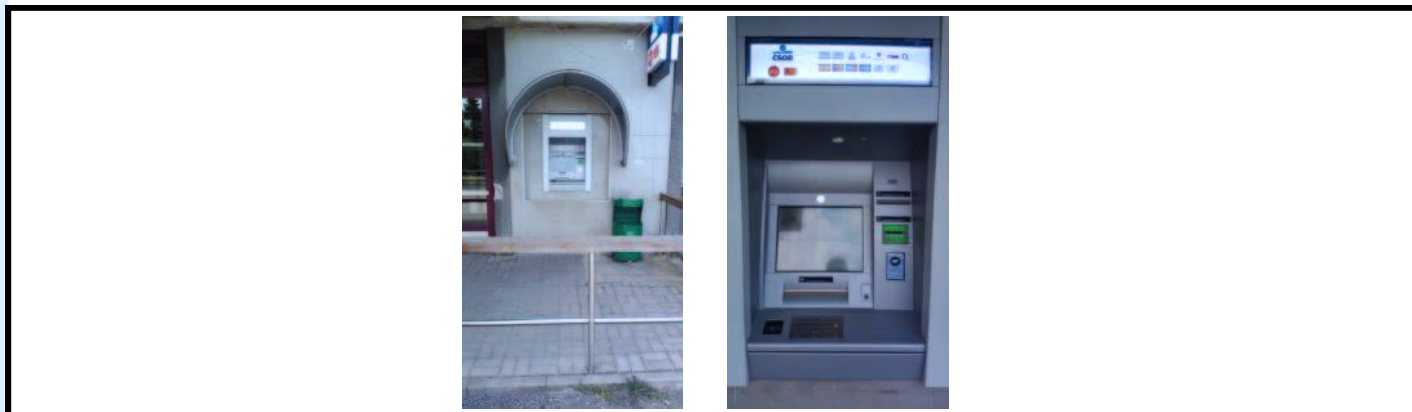
## Bankomat ČSOB

Vyhrazené parkovací stání se nachází za budovou – od něj je přístup ke vchodu po chodníku bez významných sklonů a výškových nerovností. Před bankomatem je dostatečný manipulační prostor, také bez významných sklonů a nerovností. Otvor pro vsunutí platební karty se nachází ve výšce 135 cm nad pochozí plochou. Prostor pro podjetí vozíku zde není.

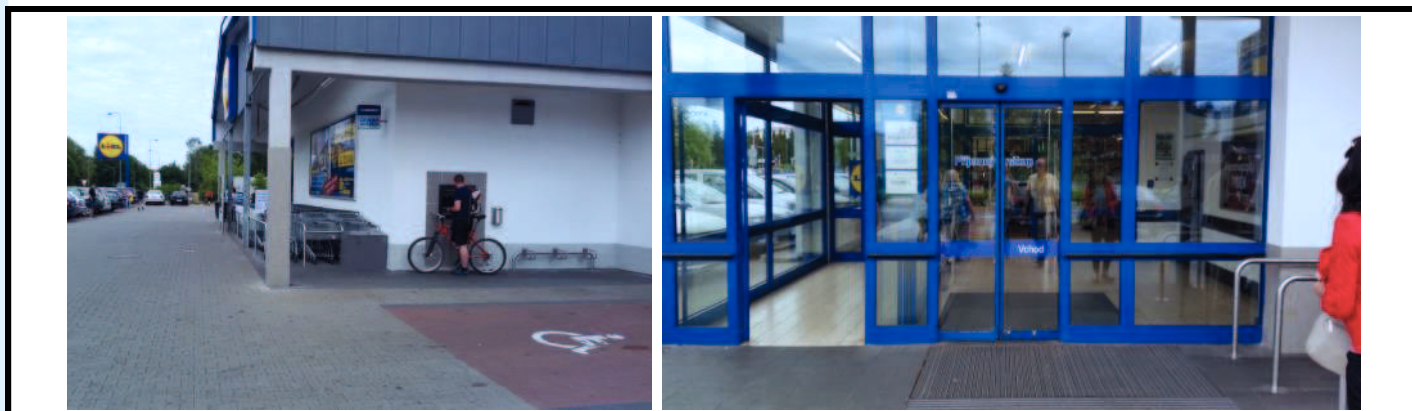
Přístup ke vstupu je možný pouze po ploše parkoviště, bez vodicích linií pro osoby s omezenou schopností orientace. V blízkosti vchodu je 7 vyhrazených parkovacích stání. Budova má odděleny vstupní dveře od výstupních – oboje mají světlou šířku automaticky otevíraných křídel do stran 110 cm (stejně parametry mají také dveře v zádveří). Dále za dveřmi je pohyb v interiéru bezbariérový.

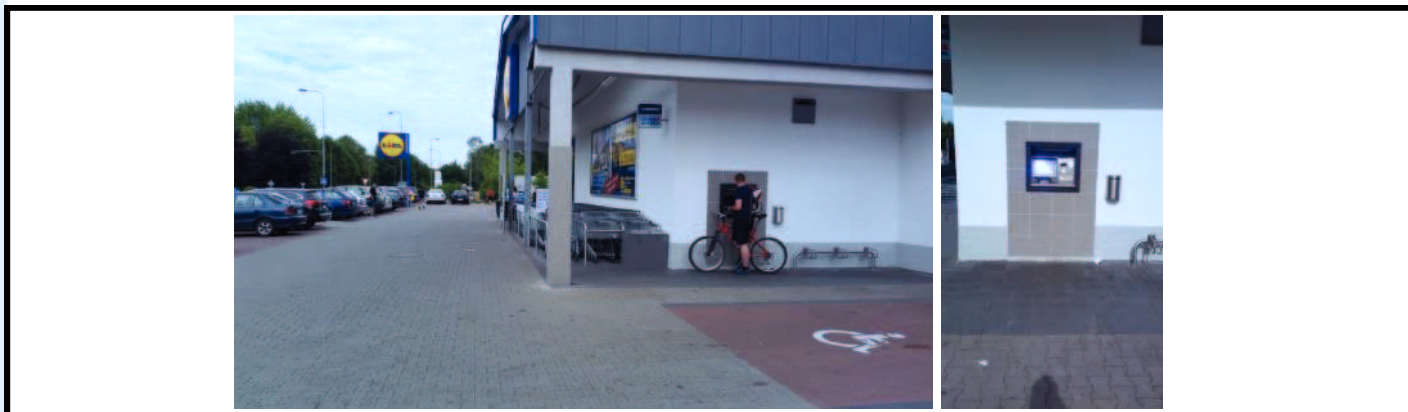
Bankomat je vestavěný do stěny supermarketu Lidl. V bezprostřední blízkosti se nachází 7 vyhrazených parkovacích stání, od kterých je možný bezbariérový přístup k bankomatu (s výhradou k pohybu po ploše parkoviště a k chybějícím vodícím liniím pro osoby s omezenou schopností orientace). Před bankomatem je dostatečný manipulační prostor bez významných sklonů a nerovností. Otvor pro vsunutí platební karty se nachází ve výšce 135 cm nad pochozí plochou.

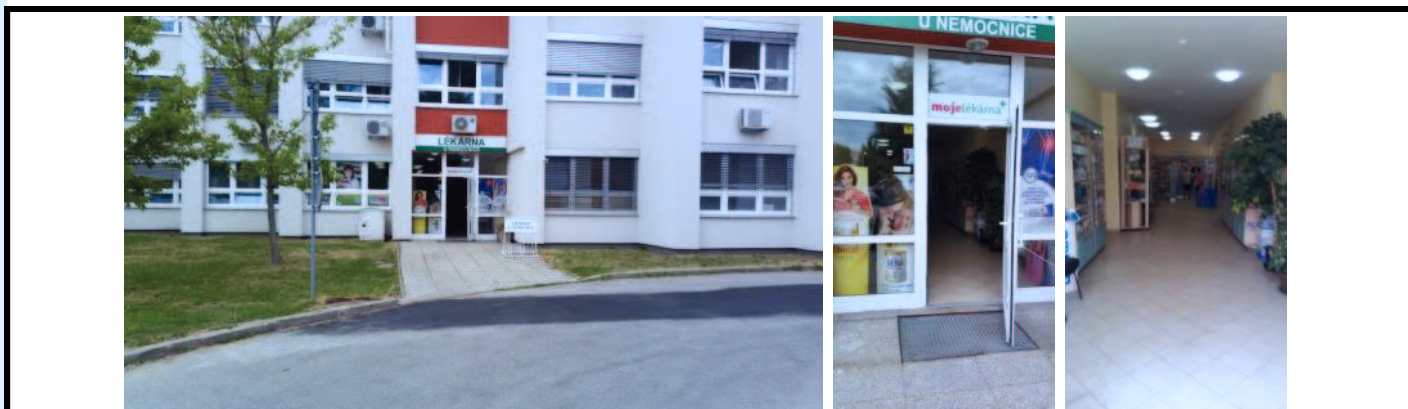
Chodník u vstupu do lékárny není napojen na síť okolních chodníků a má podélný sklon 7,5 %, bez zábradlí. Jednokřídlé vstupní dveře mají světlou šířku 87 cm, práh vysoký 2 cm, otevírají se směrem ven a nemají vodorovné madlo. Za dveřmi je pohyb k pokladně bezbariérový. Obslužná plocha pokladny je výše než požadovaných 80 cm.

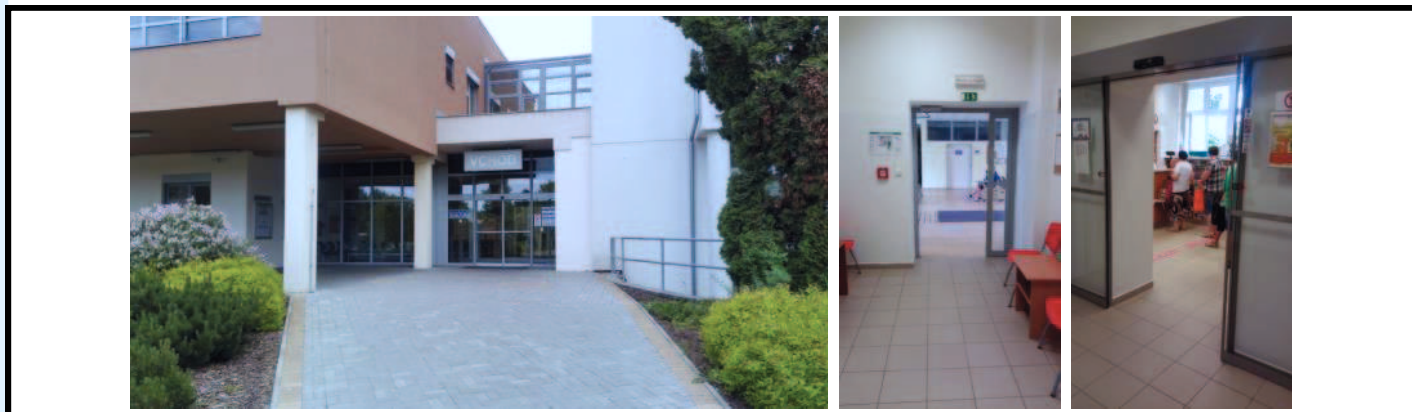
## Lékárna U Nemocnice

Lékárna se nachází v budově nemocnice „A“. Dvoukřídlé vstupní dveře se otevírají automaticky do stran a mají světlou šířku 180 cm. Před dveřmi i za nimi je dostatečný manipulační prostor. Do prostor lékárny se vchází z ústřední haly budovy. Vstupní dveře se zde také otevírají automaticky do stran a mají světlou šířku 102 cm. Obslužná plocha pokladny je vysoko nad max. povolenou výškou 80 cm.
