# GENEREL BEZBARIÉROVOSTI TÁBOR 2017

DPA s.r.o.  
27.7.2017

# „A“ PRŮVODNÍ ZPRÁVA

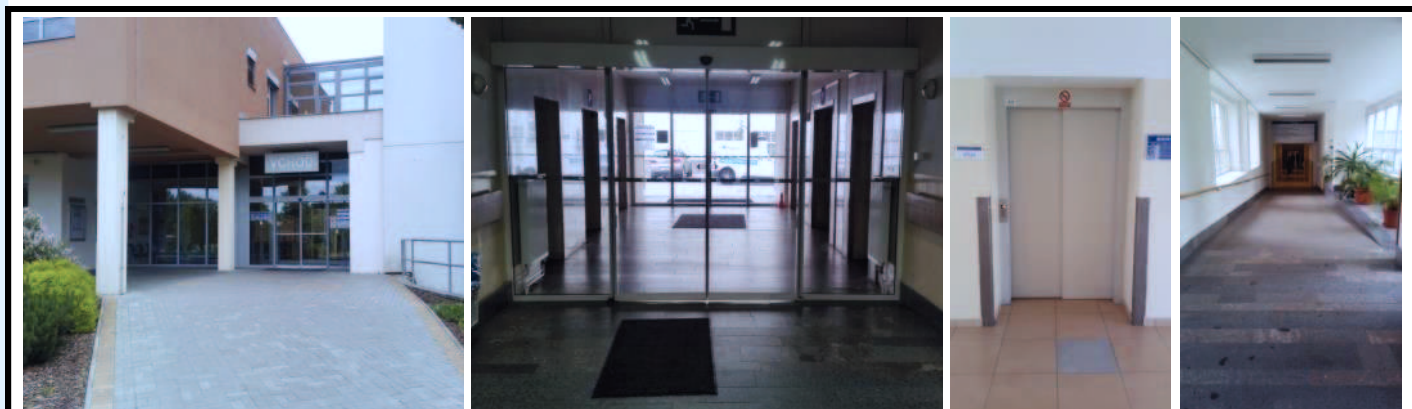
## Nemocnice Tábor, a.s.

Hlavní používané vstupy do nemocnice jsou bezbariérové (s výhradou k nedostatečnému kontrastnímu značení prosklených ploch). Dvoukřídlé vstupní dveře (do budovy „A“ a „C“) se otevírají automaticky do stran a mají světlou šířku 180 cm; manipulační prostory před i za dveřmi jsou dostatečné a bez významných sklonů a nerovností. V komplexu budov nemocnice se nachází více výtahů a bezbariérově upravených WC, přičemž většina splňuje požadavky vyhlášky č. 398/2009 Sb. Dveře do ordinací, sálů a jiných prostor jsou dostatečně široké, manipulační prostor na všech chodbách je rovněž dostatečný. Chodba spojující budovu „C“ s budovou „B“ má podélný sklon 6 % v délce úseku 1500 cm.

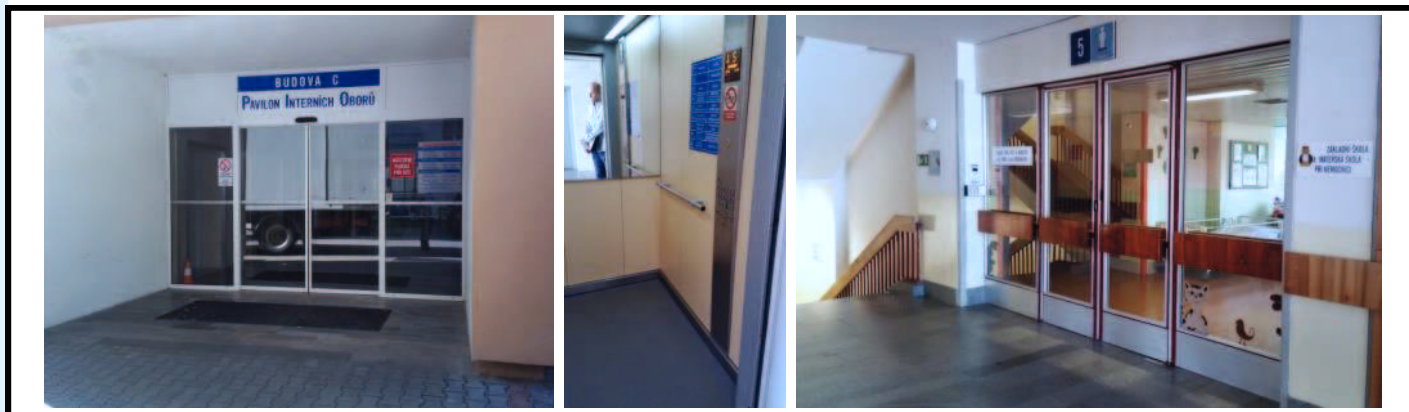
## MŠ a ZŠ při nemocnici

Školní prostory jsou umístěné v budově „C“ tábořské nemocnice, v 5 patře. U budovy se nachází vyhrazené parkovací stání a od něj je bezbariérový přístup ke vchodu. Dvoukřídlé vstupní dveře se otevírají automaticky do stran a mají světlou šířku 180 cm. Za dveřmi jsou výtahy, které svými parametry splňují požadavky vyhlášky č. 398/2009 Sb. Vstup do prostor školy je běžně zamčený. Pohyb v prostorách a sociální zázemí školy odpovídají jejím specifickým požadavkům a účelu provozu.

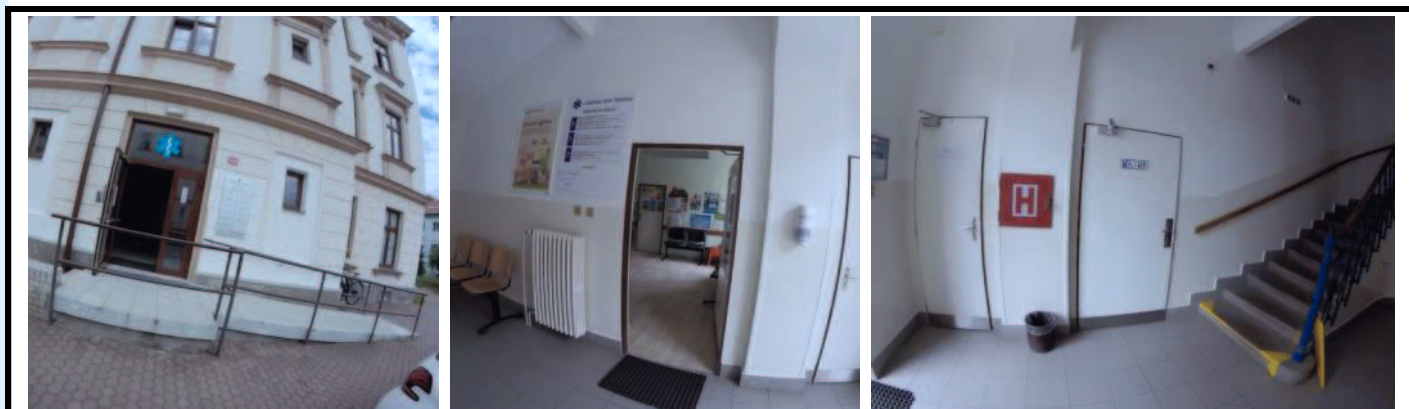
## Lékařský dům Tabačka

Výškový rozdíl v podobě dvou schodů u vstupu pomáhá překonávat nájezdová rampa (délka 500 cm, šířka 146 cm, sklon 8 %). Dvoukřídlé vstupní dveře mají světlou šířku hlavního křídla 90 cm, otevírají se směrem ven a mají madla. Z obou stran je dostatečný manipulační prostor. Za dveřmi se nachází chodba s bezbariérově upraveným WC (vstup šířky 90 cm). V 1. NP je tak bezbariérově přístupná pediatrie a odběrové pracoviště. Ordinance v 2. NP jsou přístupné pouze po točitém schodišti šířky 115 cm.

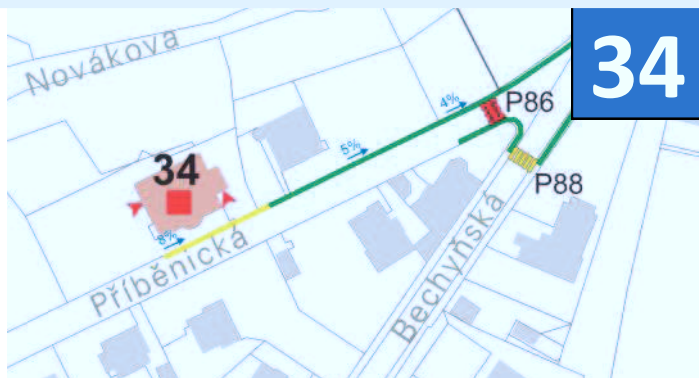
přístup do objektu: Bariérový  
pohyb uvnitř objektu: Částečně bezbariérový  
WC: ANO (adekvátní věku dětí)  
celkové hodnocení: Bariérový

Na pozemek školky se vchází brankou šířky 81 cm. Před dvoukřídlými vstupními dveřmi je schod vysoký 16 cm. Zvonek je instalovaný ve výšce 137 cm, s nedostatečným odsazením od koutu. Dveře se otevírají směrem dovnitř a mají průjezdové šířky dveřních křídel 74 a 78 cm. Práh je zde vysoký 6 cm. Za dveřmi se nachází dostatečný manipulační prostor. Přízemí budovy je dále přístupné bez výškových nerovností. Třídy ve 2. NP a 1. PP jsou přístupné bariérově – pomocí točitého schodiště (šířka: 130 cm). Přístupová cesta k zadnímu vchodu (do 1. PP) má v části úseku podélný sklon až 22 % a v části úseku je nezpevněná.

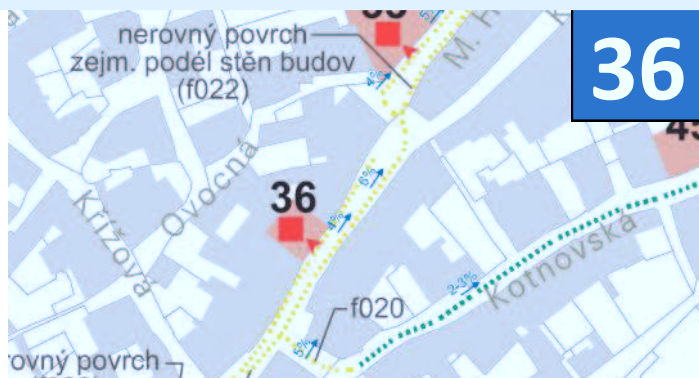
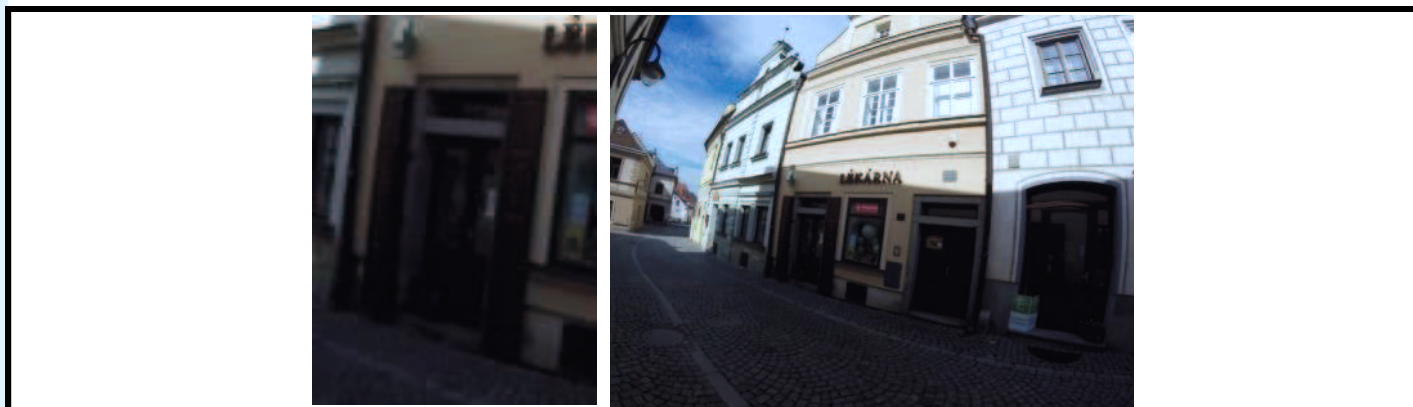
přístup do objektu: Bariérový  
pohyb uvnitř objektu: Bezbariérový  
WC: NE (nepřístupné veřejnosti)  
celkové hodnocení: Bariérový

V blízkosti budovy se nenachází vyhrazené parkovací stání. Při vstupu do lékárny se mění podélný sklon 4 % ve sklon příčný. Dvoukřídlé vstupní dveře mají světlost šířku křídel 2 x 60 cm a otevírají se směrem dovnitř. Před dveřmi je schod vysoký 12 až 20 cm. Za dveřmi je dostatečný manipulační prostor.

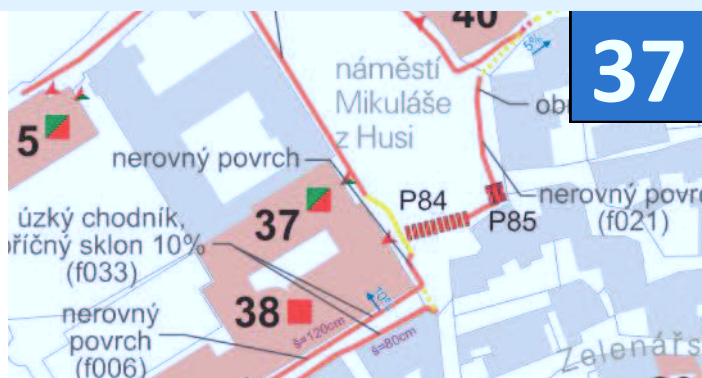
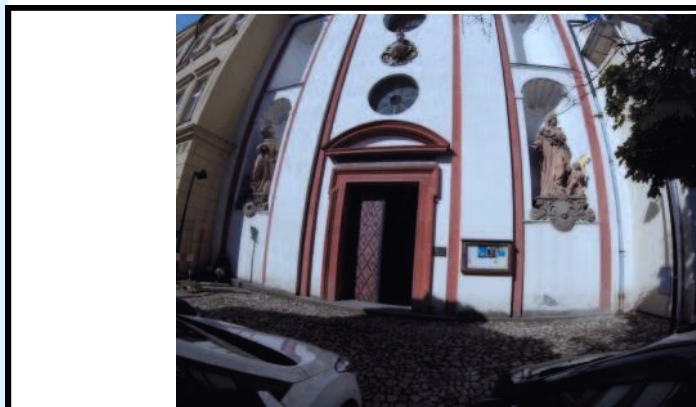
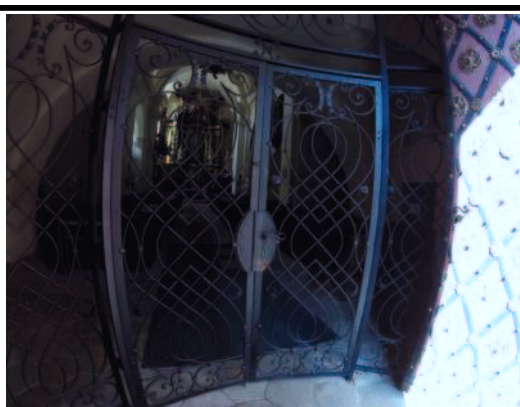
ulice, č.p.: nám. Mikuláše z Husi  
 počet podlaží: 1 (přístupné veřejnosti)  
 přístup do objektu: Částečně bezbariérový  
 (s dopomocí)  
 pohyb uvnitř objektu: Bezbariérový  
 WC: NE (nepřístupné veřejnosti)  
celkové hodnocení: Částečně bezbariérový

V blízkosti kostela se nenachází vyhrazené parkovací stání. Přístup ke kostelu je po hrubé kamenité dlažbě s malými nerovnostmi. Před vstupem je schod výšky 18 cm. Dvoukřídlé vstupní dveře mají průjezdové šířky křídel 98 a 137 cm a otevírají se směrem dovnitř. Prostorné zádveří ohraničuje mříž s kovovými dvoukřídlými dveřmi. Dále je pohyb po veřejně přístupných prostorách kostela bezbariérový.

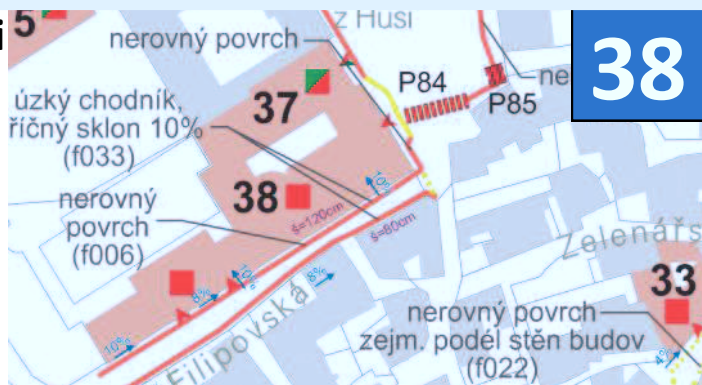
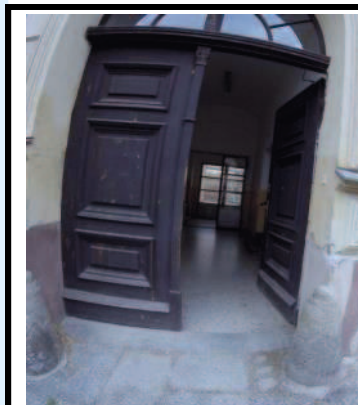
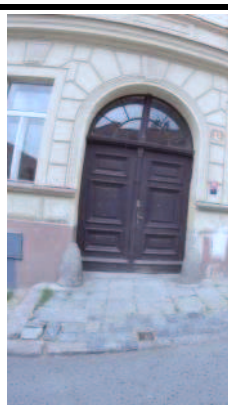
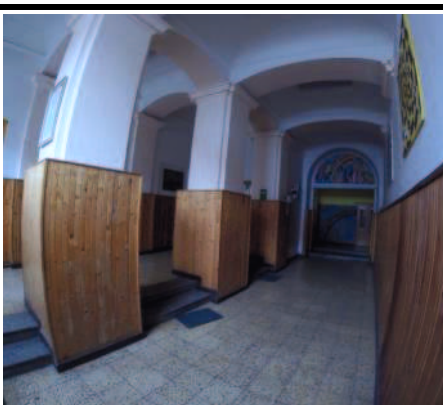
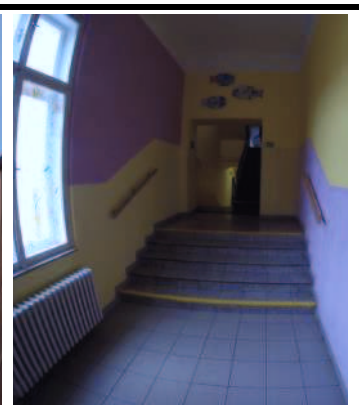
přístup do objektu: Bariérový  
 pohyb uvnitř objektu: Bariérový  
 WC: ANO - bariérové  
celkové hodnocení: Bariérový

Prostory základní školy jsou situované ve dvou budovách (č.p. 45 a 77). U hlavního vstupu (č.p. 45) je instalován zvonek ve výšce 146 cm. Dvoukřídlé vstupní dveře mají světlou šířku křídel 113 a 122 cm a otevírají se směrem dovnitř. Za dveřmi je dostatečně velký manipulační prostor, dále je však nutné překonat dva schody výšky 15 cm. Pohyb mezi podlažími, jakožto i pohyb mezi oběma budovami, je možný pouze po schodištích. Bariérové jsou i ostatní (boční) vchody. Toalety jsou zde rovněž bariérové.

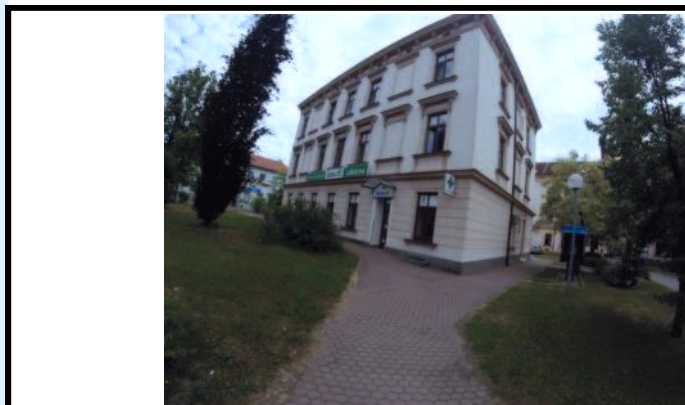
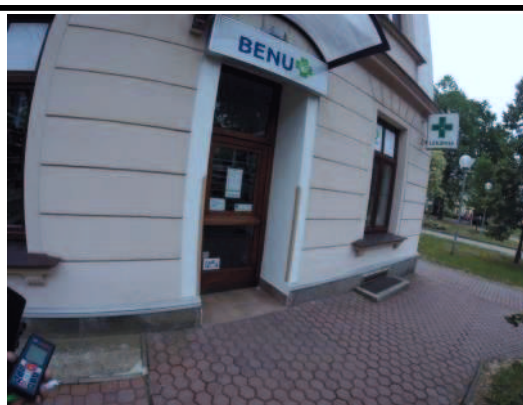
Vchod do lékárny se nachází v severní části objektu lékařského domu Tabačka. Vyhrazené parkovací stání zde není. Podlaha prostor lékárny je v úrovni pochozí plochy exteriéru. Jednokřídlé vstupní dveře mají světlou šířku 80 cm, otevírají se směrem dovnitř a mají madla.

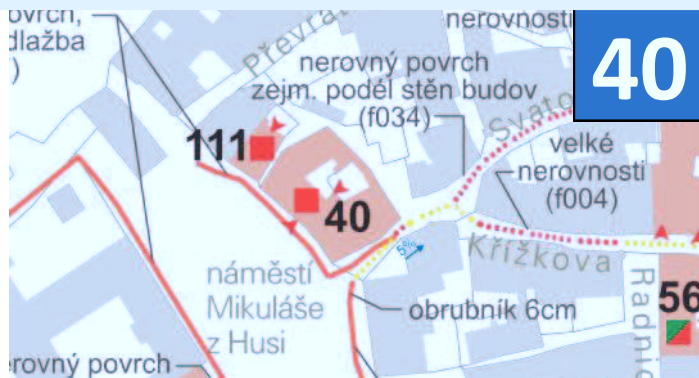
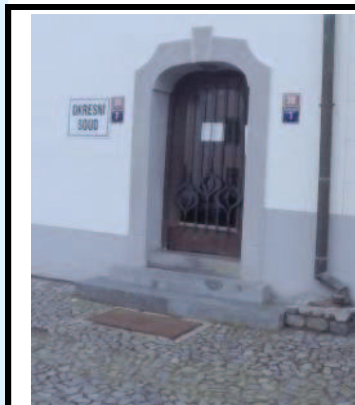
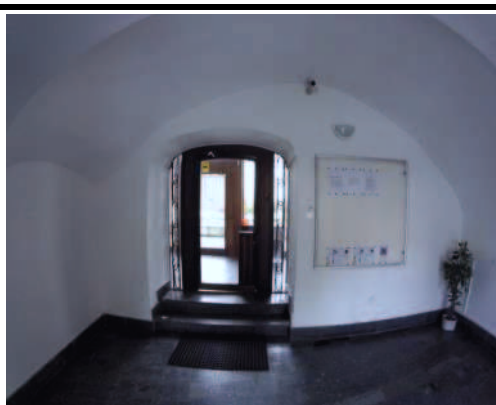
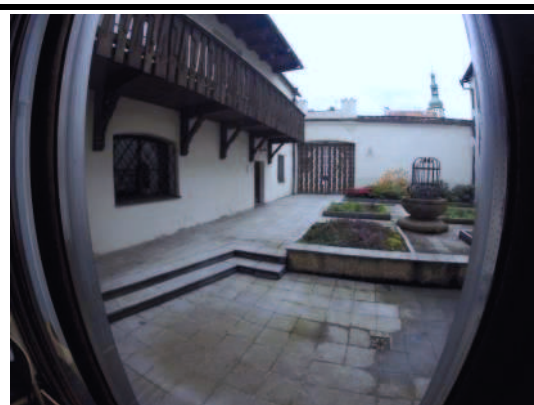
40

přístup do objektu: Bariérový  
pohyb uvnitř objektu: Bariérový  
WC: ANO - bariérové  
celkové hodnocení: Bariérový

Přístupnost předního i zadního vchodu je po hrubé dlažbě ze skládaných kamenů. Před hlavním vstupem jsou 3 schody, ve dvoře před zadním vchodem jsou 2 schody a bezprostředně před dveřmi ještě 1 schod. Zvonek je umístěn nad schody. Vstupní dveře hlavního vstupu mají světlou šířku 104 cm, otevírají se směrem dovnitř. V zádveří jsou další 2 schody a dveře se světlou šířkou 85 cm. WC je zde běžné, dveře široké 60 cm, schod před nimi.

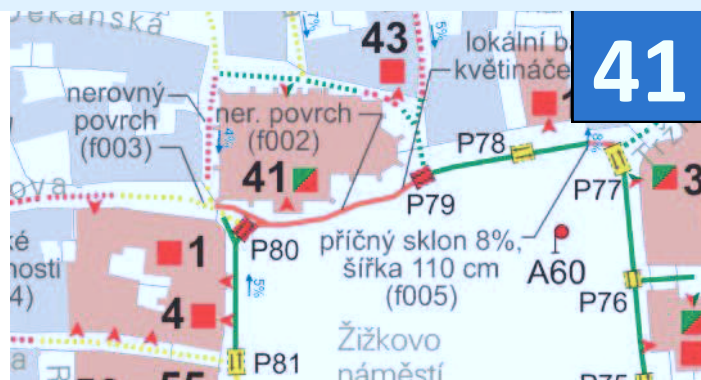
celkové hodnocení: Částečně bezbariérový

Hlavní vstup do kostela z Žižkova náměstí je bariérový především kvůli schodům před vstupem (5 stupňů o výšce 15 cm a hloubce 49 cm). Nad schody je umístěna vitřina s tel. kontakty a s informací, že hendikepovaní mohou využít zadní vchod, který je bez výškových nerovností. K tomuto vchodu v Děkanské ulici je možný přesun po vozovce. Před vchodem je prostranství s povrchem tvořeným skládanými kameny (malé nerovnosti). Dvoukřídlé vstupní dveře mají průjezdové šířky křídel 68 a 82 cm. Dále jsou ještě jedny dvoukřídlé dveře a pak již interiér kostela bez zúžených průchodů. Pro vozíčkáře je i tento zadní vchod přístupný pouze s dopomocí.

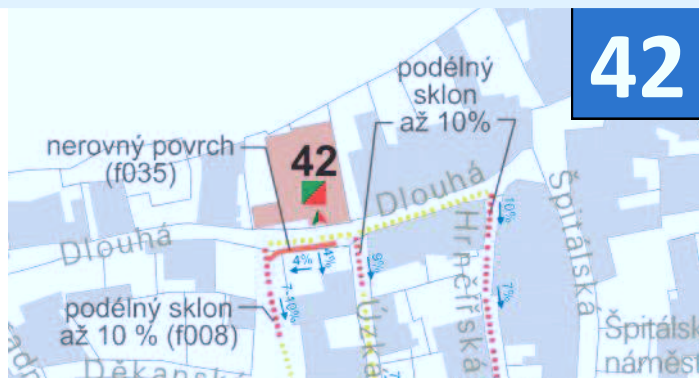
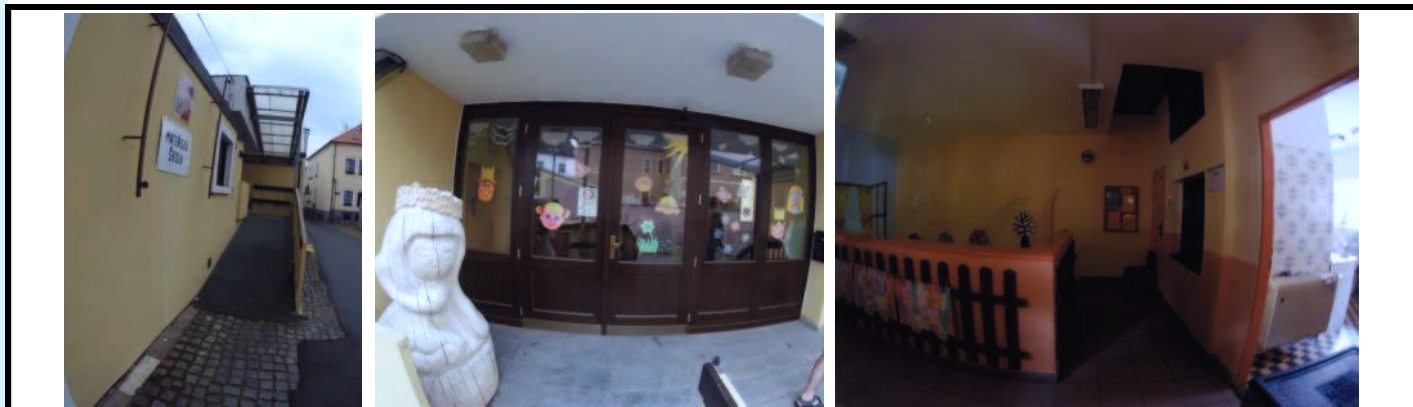
celkové hodnocení: Částečně bezbariérový

Vyhnout se schodům před vstupem je možné použitím nájezdové rampy se sklonem 23 % (délka 425 cm, šířka 132 cm) – sklon ani šířka nevyhovují požadavkům vyhlášky č. 398/2009 Sb.; v mateřských školách se nicméně předpokládá doprovod dětí. Dvoukřídlé vstupní dveře mají světlé šířky křídel 90 a 95 cm, otevírají se směrem ven a nemají madlo. Dále je bez výškových nerovností přístupná třída v 1. NP. Druhá třída a další prostory jsou přístupné pouze po schodišti, venkovní hřiště přes dva schody.

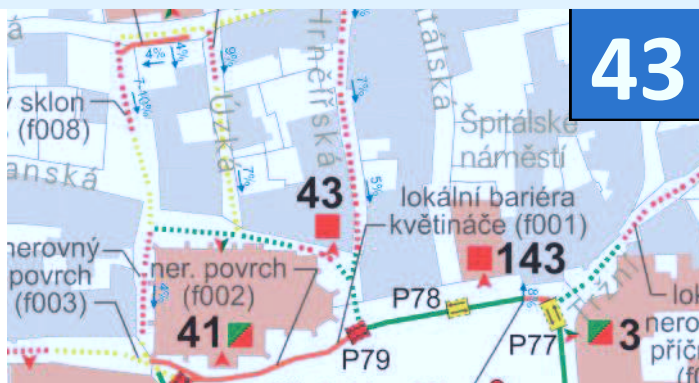
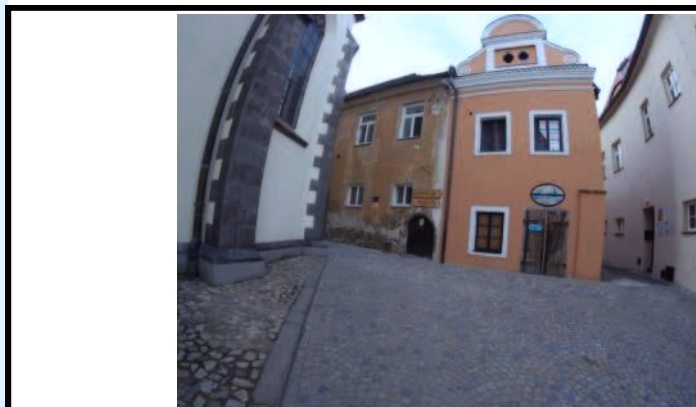
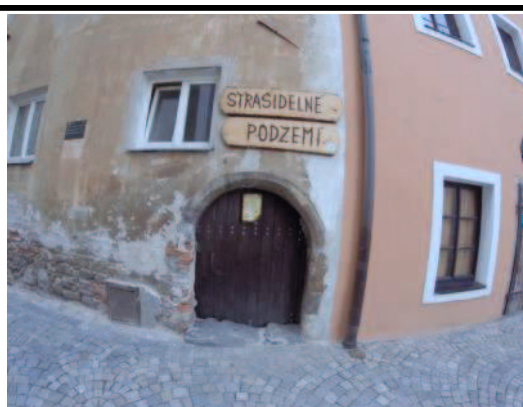
## Strašidelné podzemí

přístup do objektu: Bariérový  
pohyb uvnitř objektu: Bariérový  
WC: NE  
celkové hodnocení: Bariérový

Přístup ke vchodu je možný z Žižkova náměstí po vozovce v Děkanické ulici. Zde je povrch bez nerovností a významných sklonů. Jednokřídlé vstupní dveře mají světlou šířku 125 cm, otevírají se směrem dovnitř. Bezprostředně za dveřmi se nachází schodiště vedoucí návštěvníky do podzemí. U schodů je také pokladna.

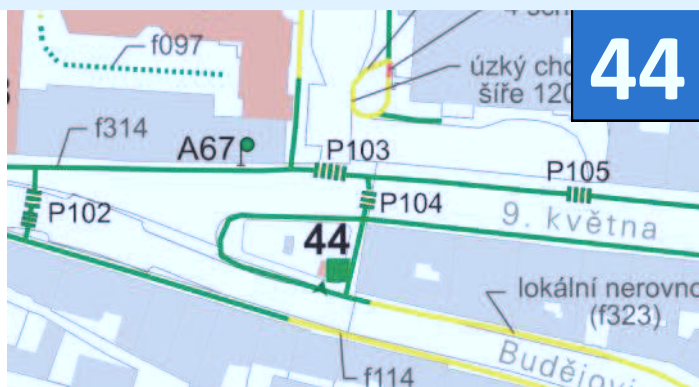
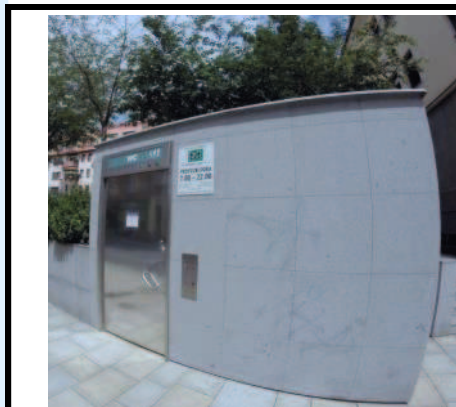
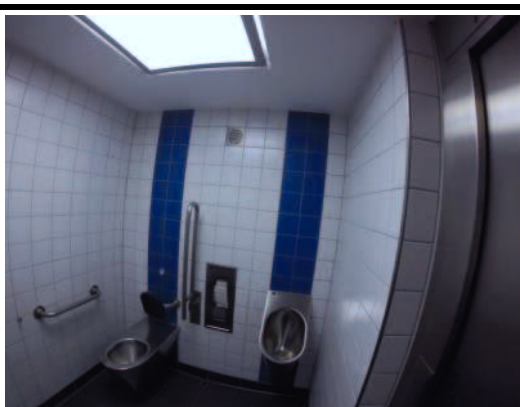
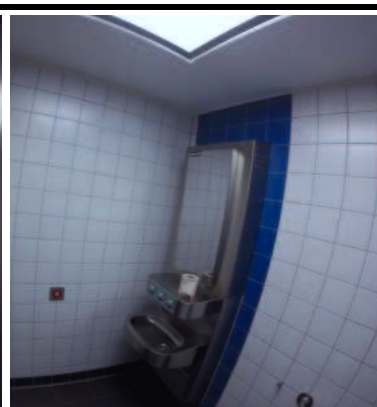
## Veřejné WC

přístup do objektu: Bezbariérový  
pohyb uvnitř objektu: Bezbariérový  
WC: ANO - bezbariérové  
celkové hodnocení: Bezbariérový

Samostatně umístěné WC je otevíratelné euroklíčem nebo po vhození mince. Vstupuje se do něj přímo z ulice, vstupní dveře jsou široké 90 cm a otevírají se směrem ven. Kabina má šířku 212 cm a hloubku 178 cm. Všechny parametry vyhovují vyhlášce č. 398/2009 Sb., s mírnou výhradou k chybějícímu madlu u umyvadla. Rozsvícení světla i splachování je automatické – po otevření dveří.

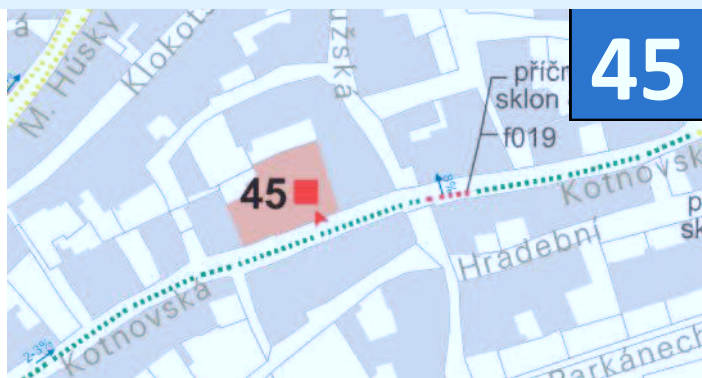
## Muzeum čokolády a marcipánu

přístup do objektu: Bariérový  
pohyb uvnitř objektu: Bariérový  
WC: ANO - bariérové  
celkové hodnocení: Bariérový

Přístup k muzeu je po vozovce ulice Kotnovská. Před vstupem je schod vysoký 22 cm. dvoukřídlé vstupní dveře mají šířky křídel 67 a 71 cm, otevírají se směrem dovnitř. Za dveřmi je malý manipulační prostor a dále 5 schodů (šířka: 146 cm). Do části expozičních prostor v 1. NP vedou další dva schody, do sklepních prostor se návštěvníci dostanou také výhradně po schodech.

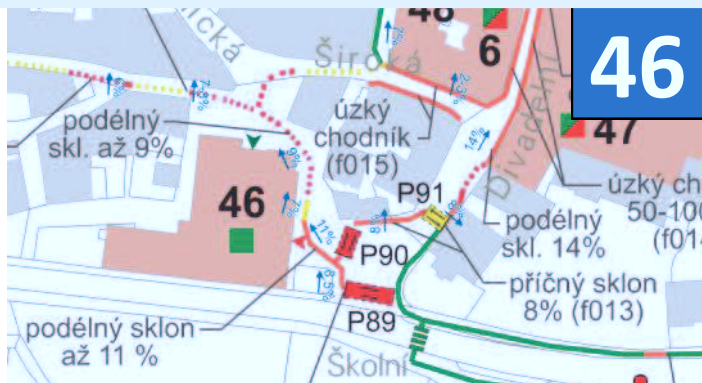
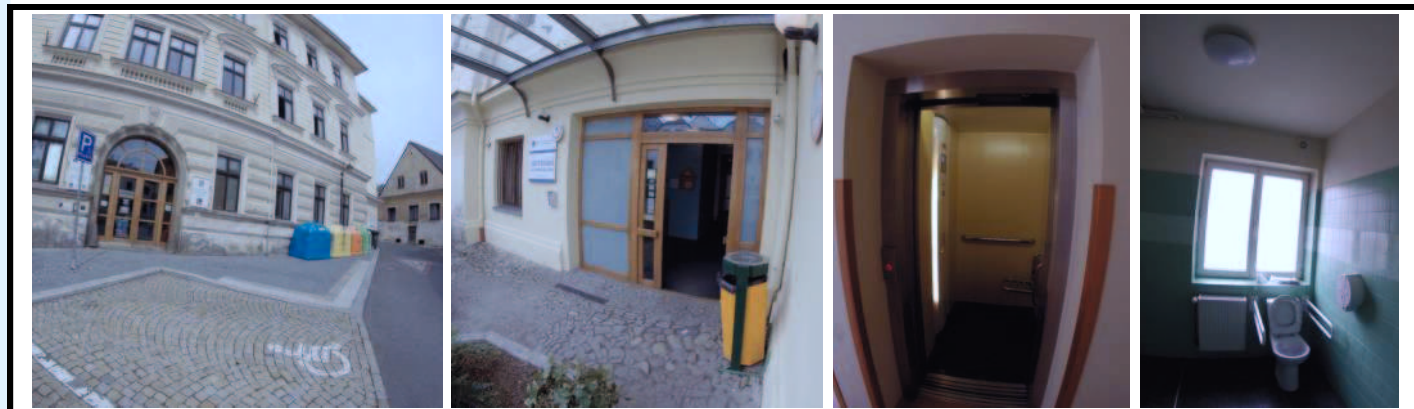
přístup do objektu: Bezbariérový  
pohyb uvnitř objektu: Bezbariérový  
WC: ANO - bezbariérové  
celkové hodnocení: Bezbariérový

Vyhrazené parkovací stání se nachází u hlavního vchodu, který je však bariérový (schod výšky 7 cm před vstupem, 4 schody v zádveří). Bezbariérový je vchod v severní části budovy – dvoukřídlé vstupní dveře mají světlé šířky křídel 90 a 40 cm, zvonek je instalovaný ve výšce 120 cm. Výškový rozdíl mezi podlažími pomáhají překonat rampové nájezdy, výtah a šikmá zdvihací plošina. Nájezdy mají sklony 10 a 12,5 %, délky 315 a 400 cm, šířky 136 a 188 cm, podél stěn je zábradlí. Výtah má šířku dveří 80 cm a rozměry kabiny 100 x 125 cm – splňuje požadavky vyhlášky č. 398/2009 Sb. Plošina má nosnost 225 kg a rozměry 90 x 80 cm. Pro přístup do podkroví, kde jsou dvě učebny, je využíván schodolez. Bezbariérově upravené WC splňuje požadavky vyhlášky č. 398/2009 Sb., s výhradou k chybějícímu madlu u umyvadla, vysoko umístěnému umyvadlu (87 cm) a chybějícímu signalizačnímu systému pro přivolání pomoci.

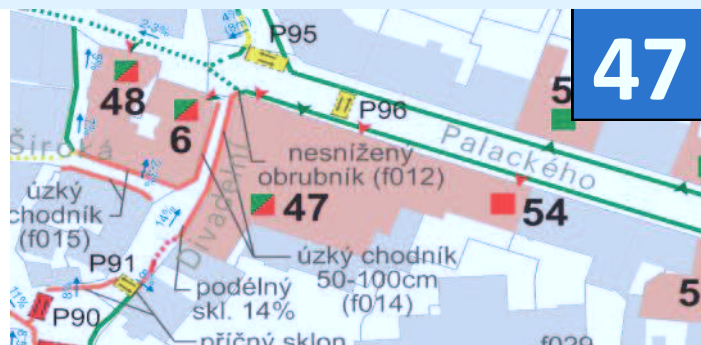
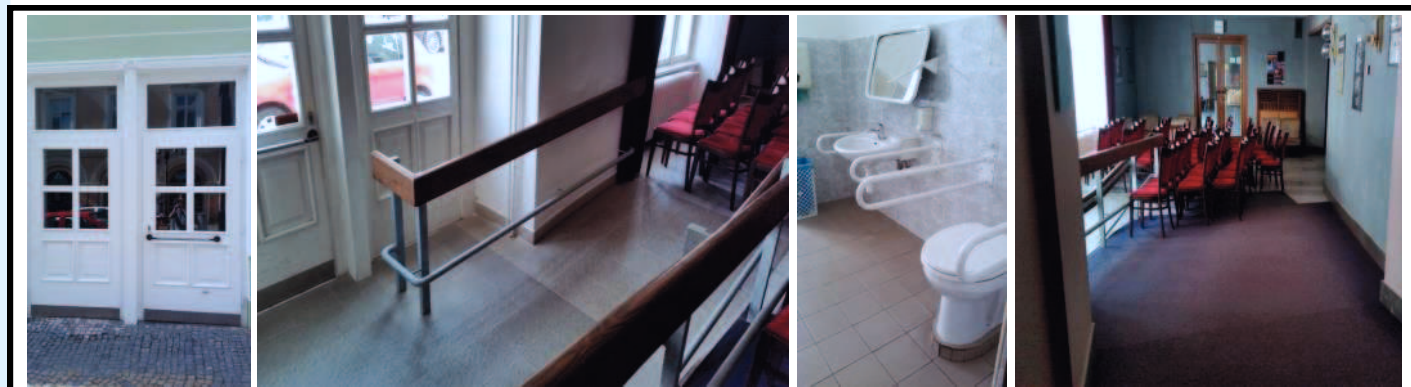
## Divadlo Oskara Nedbala

ulice, č.p.: Divadelní 218/2  
 počet podlaží: 2  
 přístup do objektu: Bezbariérový  
 pohyb uvnitř objektu: Částečně bezbariérový  
 WC: ANO - bezbariérové  
 celkové hodnocení: Částečně bezbariérový

U hlavního vchodu je instalován zvonek pro vozíčkáře ve výšce 87 cm, kterým lze přivolat zaměstnance divadla k bezbariérově upravenému vstupu. Zde jsou jednokřídlé vstupní dveře se světlou šířkou 90 cm, otevírají se směrem ven a mají madla na obou stranách. Manipulační prostor před dveřmi i za nimi je dostatečný a bez významných sklonů. Dále návštěvníci postupují do výškové úrovně 1. NP přes rampový nájezd (sklon 10 %, délka 180 cm, šířka 143 – s výhradou k mírně nevyhovující šířce jsou parametry v souladu s vyhláškou č. 398/2009 Sb.). K hledišti hlavní scény je přístup bezbariérový s jednokřídlými dveřmi o šířce 90 cm (madlo na vnitřní straně dveří). Za dveřmi je nutné překonat podélný sklon 15 % (podél všech řad sedadel) - místa pro vozíčkáře se nacházejí nad řadami sedadel, dle individuálních schopností tak potřebují pomoc; kapacita max. 10 míst). K malé scéně vede ze vstupní haly podélný sklon 10 % v délce úseku 387 cm, bez madel na stěnách. Bezbariérově upravené WC se nachází v 1. NP naproti šatnám (šířka dveří 80 cm, madlo na vnitřní straně, otevírají se směrem z kabiny, kabiny: šířka 375 cm, hloubka 226 cm – tyto a veškeré další parametry jsou v souladu s vyhláškou č. 398/2009 Sb.). Do 2. NP vede schodiště.

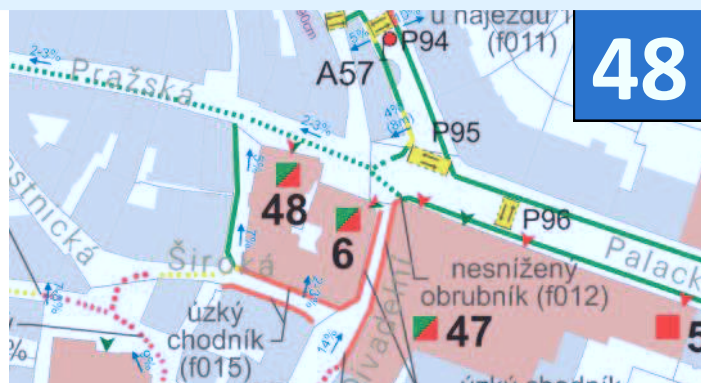
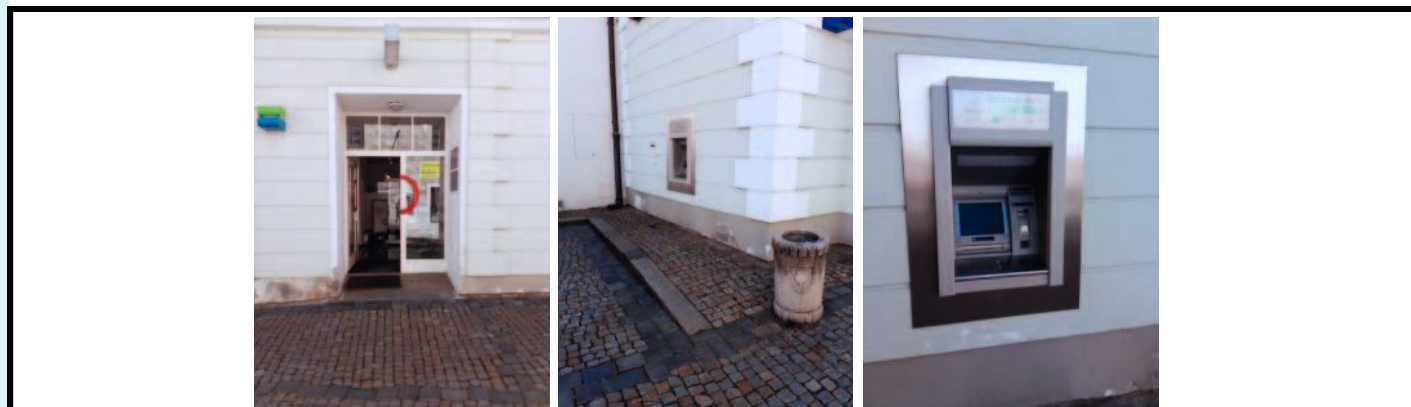
## Oberbank - pobočka a banko-

přístup do objektu: Částečně bezbariérový  
 pohyb uvnitř objektu: Bezbariérový  
 celkové hodnocení: Částečně bezbariérový  
 Bankomat: Bariérový

Před vstupem je chodník bez nerovností a významných sklonů. Bezprostředně před vstupními dveřmi je nájezd se sklonem 17 % (délka 100 cm, bez zábradlí). Dvoukřídlé vstupní dveře mají světlou šířku křídel 2 x 78 cm, otevírají se směrem dovnitř a nemají vodorovné madlo. Manipulační prostor v zádveři i dále je dostatečný. Bankomat je vestavěný do boční stěny budovy – chodník před ním skýtá nedostatečný manipulační prostor, výška otvoru pro vložení karty je ve výšce 120 cm a ovládací klávesnice 100 cm.

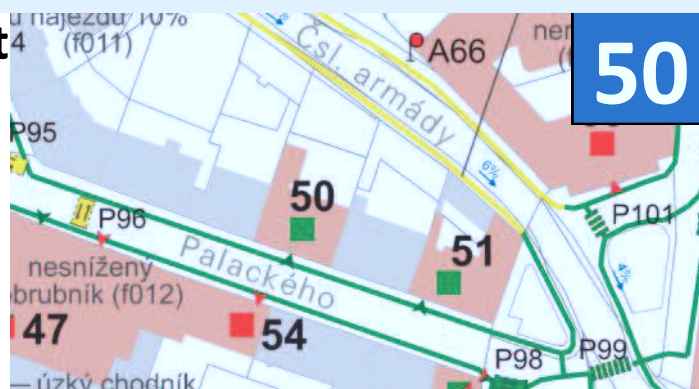
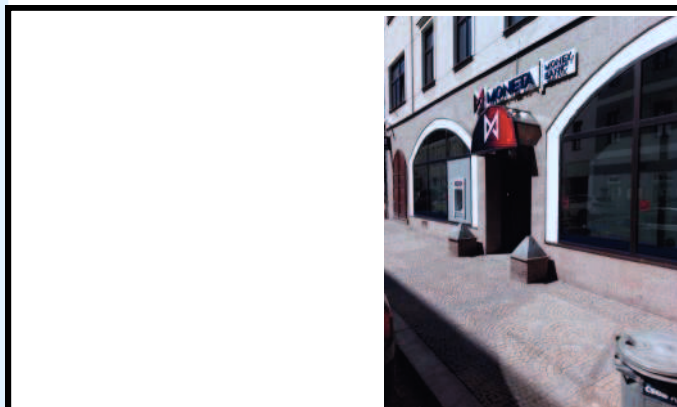
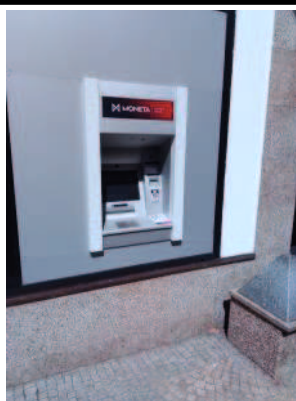
## MONETA - pobočka a bankomat

přístup do objektu: Bezbariérový  
pohyb uvnitř objektu: Bezbariérový  
celkové hodnocení: Bezbariérový  
bankomat: Částečně bezbariérový

Před vstupem je chodník bez nerovností a významných sklonů. Automaticky do stran otevírané vstupní dveře mají světlou šířku 110 cm, dveře v zádveři také. Manipulační prostor v zádveři i dále je dostatečný. Kontakt klientů s pracovníky pobočky probíhá u kancelářských stolů s výškou obslužné plochy 80 cm, s umožněním podjezdu vozíku. Bankomat je vestavěný do okna budovy – výška otvoru pro vložení karty je ve výšce 116 cm a ovládací klávesnice 95 cm (bez možnosti podjetí vozíku).

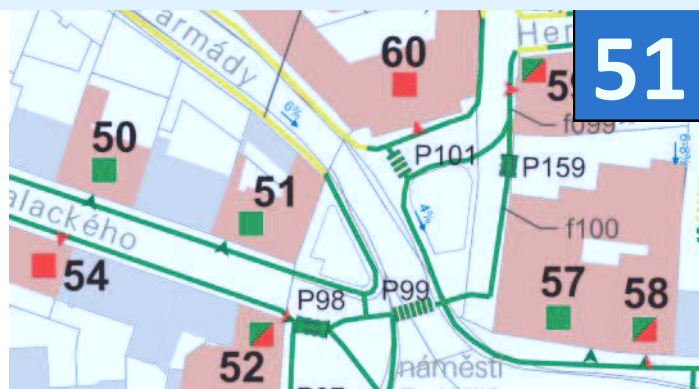
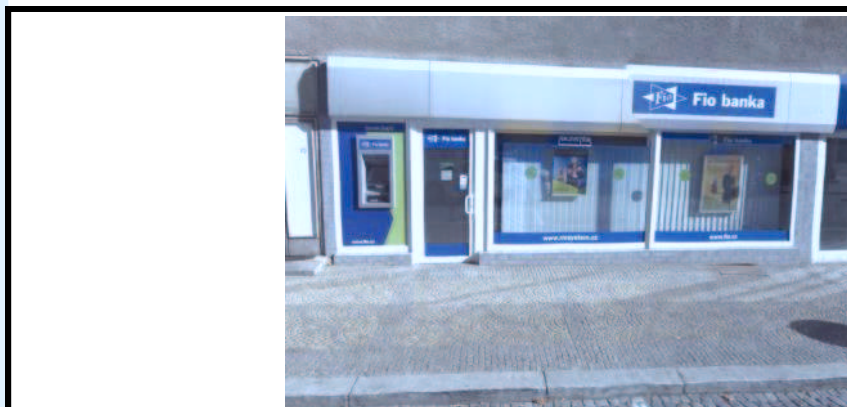
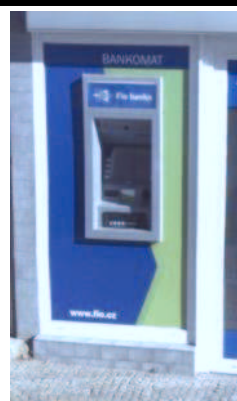
## Bankomat Fio banky

přístup do objektu: Bezbariérový  
pohyb uvnitř objektu: Bezbariérový  
celkové hodnocení: Bezbariérový  
bankomat: Bariérový

Před budovou je dostatečný manipulační prostor bez nerovností a významných sklonů. Jednokřídlé vstupní dveře mají světlou šířku 80 cm, otevírají se směrem dovnitř a nemají vodorovné madlo. Prostor pobočky je bezbariérový. Bankomat je vestavěný do zdi budovy. Před bankomatem je dostatečný manipulační prostor bez významných sklonů a nerovností. Otvor pro vsunutí platební karty a ovládací prvky se nachází ve výšce nad 120 cm (nad výškou, kterou stanoví vyhláška č. 398/2009 Sb., dosah osob na vozíku). Prostor pro podjetí vozíku zde není.

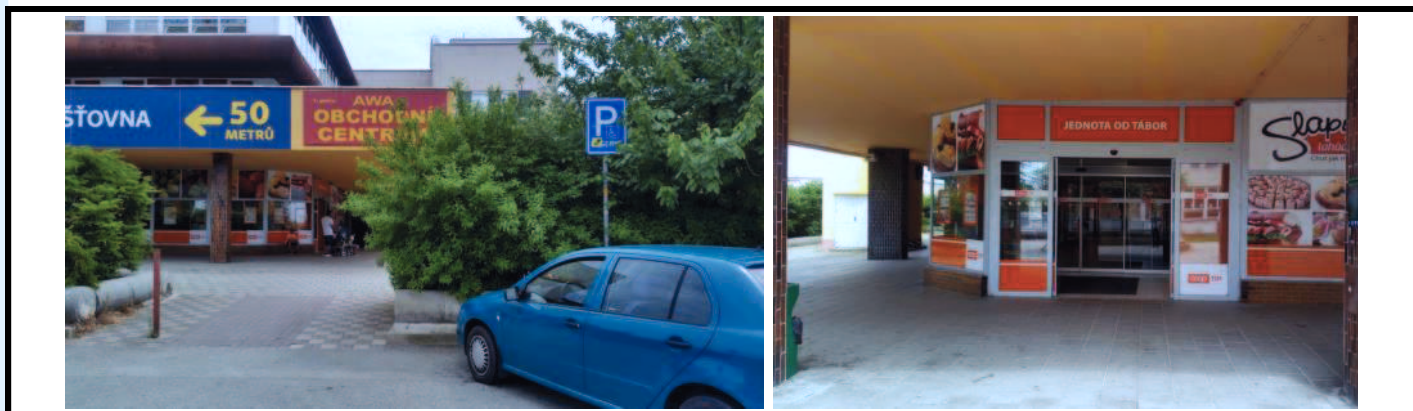
U supermarketu se nachází jedno vyhrazené parkovací stání. Cestou z parkoviště je nutné překonat podélný sklon 8 % (v délce úseku do 500 cm). Dvoukřídlé vstupní dveře se otevírají automaticky do stran a mají světlost šířku 180 cm (dveře v zádveři mají shodné parametry). Dále je pohyb v interiéru bezbariérový, včetně pokladen.

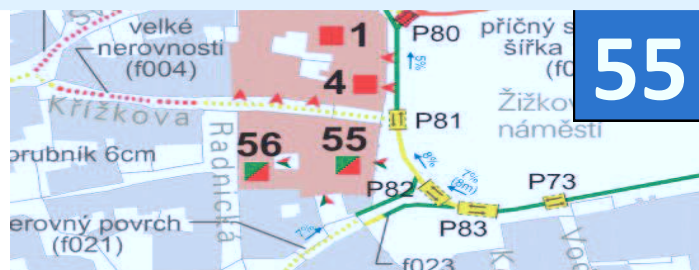
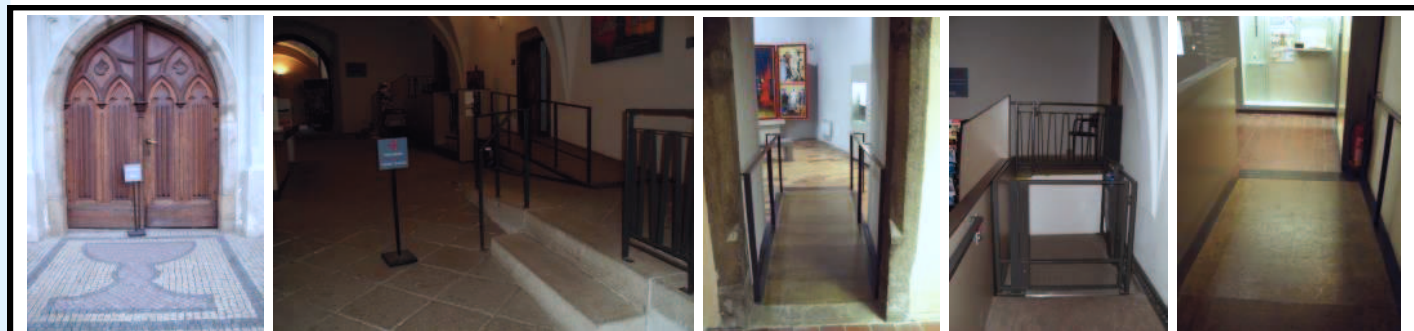
# Husitské muzeum

ulice, č.p.: Žižkovo nám. 1/1  
počet podlaží: 3 (expozice)  
přístup do objektu: Částečně bezbariérový  
pohyb uvnitř objektu: Částečně bezbariérový  
WC: ANO - bariérové  
celkové hodnocení: Částečně bezbariérový

Dvě vyhrazená parkovací stání se nachází na náměstí před muzeem. Přístup na chodník je z části po vozovce, před vstupem je chodník bez výškových nerovností a s podélným sklonem až 7 %. Dvoukřídlé vstupní dveře mají průjezdné šířky křídel 117 a 122 cm, otevírají se směrem dovnitř. Zvonek zde není. Za dveřmi návštěvníci dále pokračují k pokladně přes dva schody, které je možné objet po nájezdové rampě (sklon 6 %, délka 300 cm, šířka 117 cm). Od pokladny pokračují návštěvníci dále přes druhé rameno rampy (sklon 7,5 %, délka 360 cm, šířka 117 cm – z pohledu vyhlášky č. 398/2009 Sb. a vzhledem k pohybu chodců v protisměru zpoza dveří jde o nedostatečnou šířku, sklon a manipulační prostor nad rampou, nedostatkem je také chybějící madlo na pravé straně. Jednotlivé expozice v přízemí propojují rampy, s podélnými sklony do 10 % (v kratších úsecích). Není zde nutné překonávat žádné další schody ani prahy. U jednoho vstupu do místnosti se nachází zúžený průchod široký 76 cm. Do 1. PP z 1. NP vede schodiště o 14 schodech (šířka 107 cm), které lze překonat i za pomoci šikmé plošiny (šířka 80 cm, hloubka 100 cm, nosnost 250 kg, manipulační prostory dostatečné). V učebně se nachází nízký průchod o výšce 172 cm. Mezi 1. NP a 2. NP se nachází schodiště čítající 29 schodů (šířka 142 cm). Na tomto podlaží se další schody nevyskytují, je zde však potřeba počítat s prahy o výšce do 12,5 cm. Mimo tyto expozice lze navštívit i podzemí, kde se nachází cca 150 schodů bez zábradlí spolu s nerovným terénem. V objektu je dostupný průvodce v Braillově písmu. Bezbariérově upravené WC je vedle pokladny (dveře šířky 80 cm, kabina: šířka 150 cm, hloubka 130 cm – hlavním nedostatkem je malý manipulační prostor v kabině a příliš velká osová vzdálenost madel (80 cm, správně 60 cm).

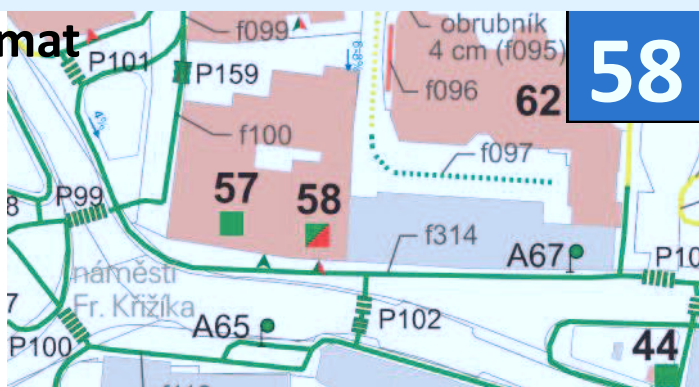
přístup do objektu: Částečně bezbariérový  
pohyb uvnitř objektu: Bezbariérový  
celkové hodnocení: Částečně bezbariérový  
bankomat: Bariérový

Před pobočkou banky je dostatečný manipulační prostor bez nerovností a významných sklonů. Dvoukřídlé vstupní dveře mají světlé šířky křídel 2 x 90 cm, otevírají se směrem ven a nemají madlo (kontrastní značení prosklených ploch je nedostatečné). V zádveří je nedostatečný manipulační prostor. Za dveřmi v zádveří (stejně parametry jako dveře vstupní) je již dále prostor bezbariérový. Bankomat je vestavěný do okna budovy. Výška otvoru pro vložení karty je 116 cm, ovládací klávesnice je ve výšce 95 cm – dosah vozíčkáře je navíc komplikovaný hloubkou vsazení bankomatu za parapet okna.

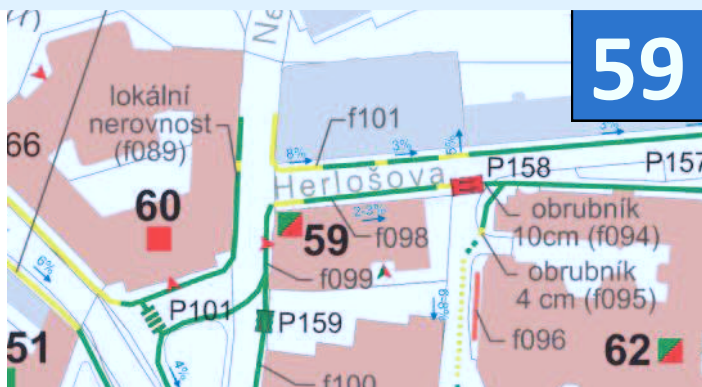
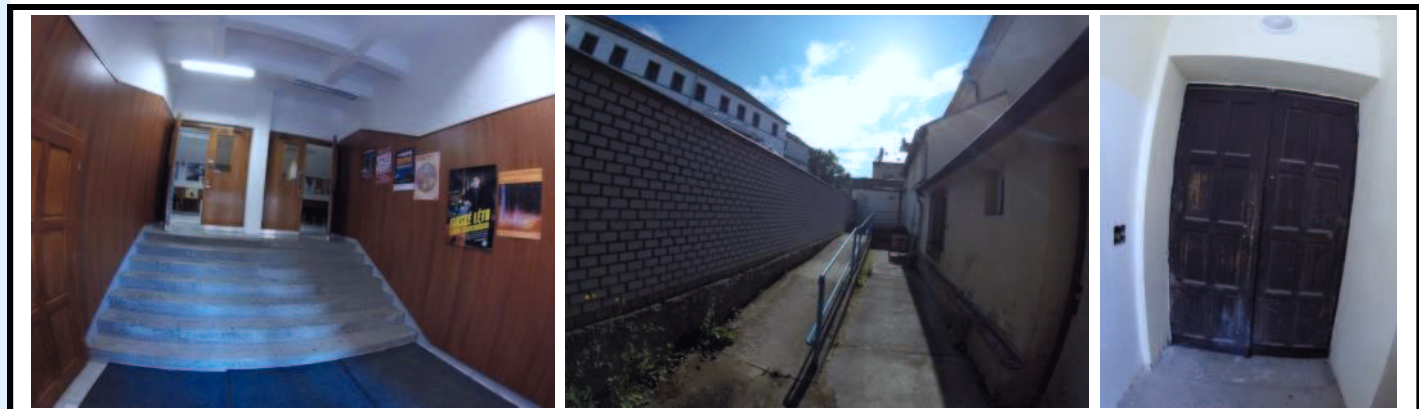
## Kino Svět

ulice, č.p.: nám. F. Křižíka 1291/24  
počet podlaží: 1  
přístup do objektu: Částečně bezbariérový (s dopomocí)  
pohyb uvnitř objektu: Částečně bezbariérový  
WC: Částečně bezbariérové  
celkové hodnocení: Částečně bezbariérový

Hlavní vchod je bariérový – 1 schod před vstupem a 7 schodů v zádveří (bez zábradlí na stěnách, dveře se otevírají směrem nad schody). Zvonek se zde nenachází. Jako částečně bezbariérový (s dopomocí) je možné využít zadní vchod, kde se po otevření (běžně zamčené) brány dostanou návštěvníci k čtyřramenné nájezdové rampě (sklony: 8 až 12,5 %, délky: do 300 cm, šířky 128 až 160 cm; zábradlí na jedné straně). Dvoukřídlé vstupní dveře vedou přímo do sálu a mají světlé šířky křídel 2 x 72 cm. Bezbariérově upravené WC (před vstupem) má dveře široké 90 cm, kabina má rozměry 230 x 134 cm – v rozporu s vyhláškou č. 398/2009 Sb. jsou zejména malý manipulační prostor, velká osová vzdálenost madel, chybějící signalizační systém pro přivolání pomoci.

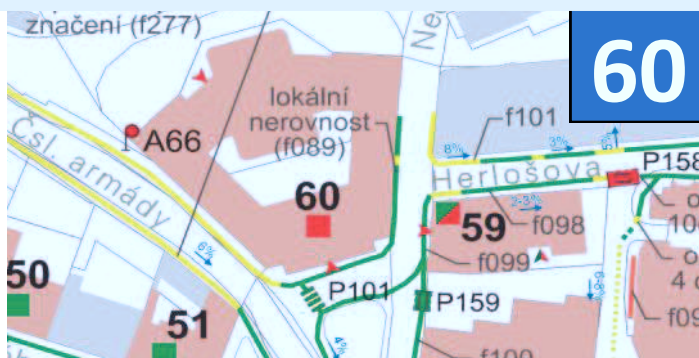
## Gymnázium Pierra de Coubertina

ulice, č.p.: náměstí F. Křížíka 860/25  
 počet podlaží: 4  
 přístup do objektu: Bariérový  
 pohyb uvnitř objektu: Bariérový  
 WC: ANO - bariérové  
celkové hodnocení: Bariérový

Prostory gymnázia jsou ve dvou budovách (č.p. 860 a 2936), které jsou propojeny chodbami. Studenti a veřejnost využívají nejčastěji přístupu z ulice Čsl. armády (od zastávky MHD „U Reálky“). Skrz kovovou banku dále postupují k vchodu v severní části budovy č.p. 2936. Zde jsou dvoukřídlé vstupní dveře se světlou šířkou křídel 70 a 74 cm, v zádveři dveře s křídly širokými 2 x 78 cm. Směrem k učebnám v 1. NP je dále nutné postupovat po schodištích (vedle vchodu je zakrytý stavební otvor zřízený pro případné vybudování výtahu; dále se zde počítalo s vybudováním šikmé zdvihací plošiny k překonání výškových rozdílů u dalšího schodiště). Vstup z nám. F. Křížíka je bariérový zejména kvůli třem schodům před vstupem. Vstup z Nedbalovy ulice je bez výškových nerovností a vede podchodem do dvora. Ve dvoře má gymnázium záměr vybudovat výtah přistavěný ke stěně budovy č.p. 860 – prostřednictvím výtahu by byla bezbariérově přístupná všechna podlaží s učebnami, kromě malé části 1. a 2. NP severovýchodního křídla budovy č. p. 860. Chodby skýtají dostatečný manipulační prostor. Toalety jsou zde běžné, bariérové.

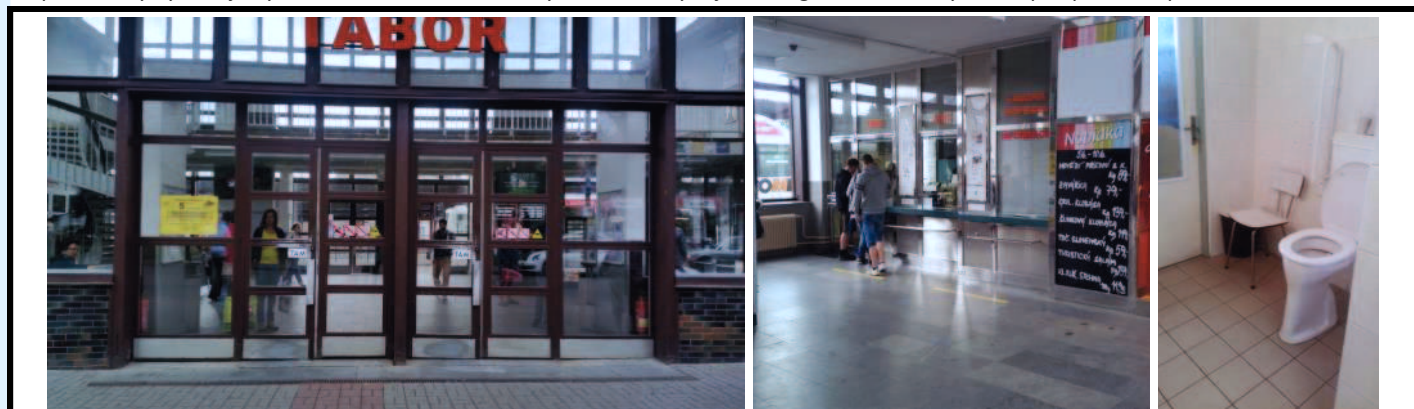
## Autobusové nádraží - budova

U jižního i severního vstupu do budovy jsou dvojice dvoukřídlé dveře se světlými šířkami křídel 2 x 80 cm, otevírají se směrem dovnitř a nemají vodorovná madla. Bezprostředně před dveřmi u severního vstupu je podélný sklon 19 % o délce 50 cm. V rámci 1. NP je dále pohyb bezbariérový, s výhradou k výšce umístění obslužné plochy u přepážek (95 cm, správně max. 80 cm). V hale budovy se nachází telefonní přístroj s ovládacími tlačítky ve výšce 140 cm a s prostorem pro podjetí vozíku. Bezbariérově upravené WC je otevíratelné euroklíčem nebo na požádání obsluhy; dveře široké 80 cm se otevírají směrem ven a mají madlo, kabina má rozměry 175 x 220 cm a svými parametry vyhovuje vyhlášce č. 398/2009 Sb., s výhradou k chybějícímu signalizačnímu systému pro přivolání pomoci.

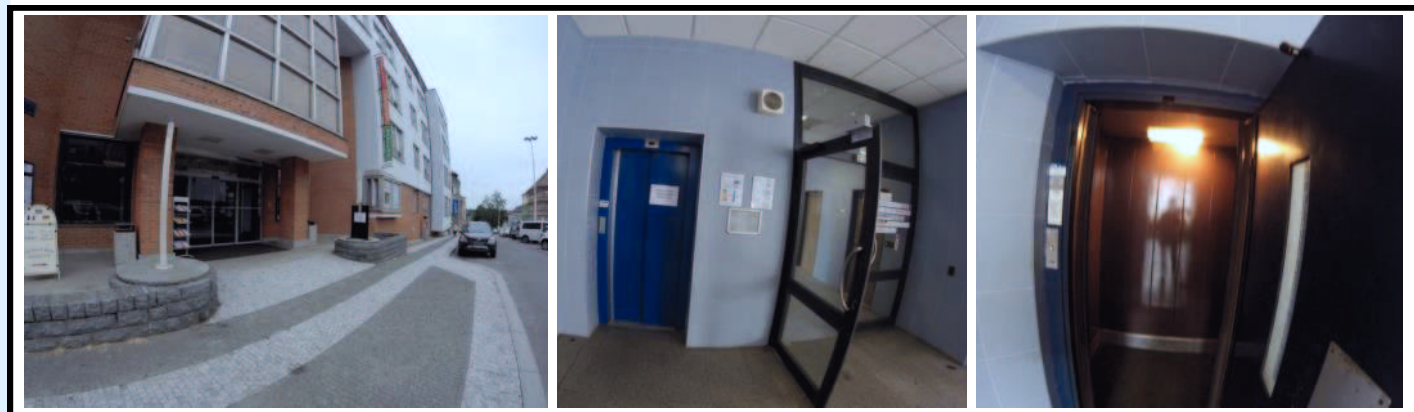
Dvoukřídlé vstupní dveře mají světlé šířky křídel 2 x 90 cm a otevírají se do stran. Před i za dveřmi je dostatečný manipulační prostor. Bezbariérově přístupné je dále 1. NP. Do vyšších pater je možný přesun pomocí výtahů. Dva výtahy byly v době zpracování generelu mimo provoz, třetí výtah svými parametry nesplňuje požadavky vyhlášky č. 398/2009 Sb. - šířka dveří 73 cm, šířka kabiny 132, hloubka kabiny 102 cm. V budově jsou pouze běžná bariérová WC.

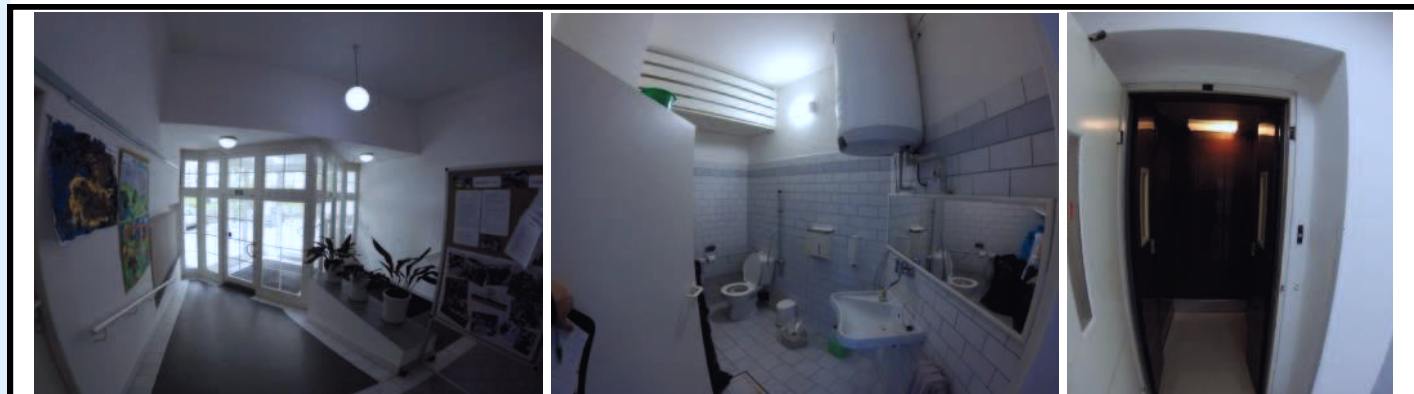
U vchodu se nenachází vyhrazené parkovací stání ani zvonek. Jednokřídlé vstupní dveře mají světlou šířku 92 cm, otevírají se směrem dovnitř a nemají vodorovné madlo. Zádveří skýtá dostatečný manipulační prostor. Dvoje dveře v zádveří mají totožné parametry jako dveře vstupní. Za jedněmi dveřmi jsou dále 4 schody šířky 225 cm. Bezprostředně za druhými dveřmi je nájezdová rampa s kombinovaným podélným sklonem 20 % a příčným sklonem 8 % (bariérové řešení). Prostory knihovny v 1. NP jsou bez výškových nerovností a bez zúžení. Pro přesun do 2. NP je možné použít výtah s mechanicky otevíranými dveřmi šířky 80 cm, rozměry kabiny: šířka 88 cm, hloubka 124 cm (při otevření kabinových dveří hloubka jen 88 cm). Bezbariérové upravené WC se nachází před vstupem do hlavního sálu knihovny (dveře 90 cm, kabina: šířka 168 cm, hloubka 300 cm) – parametry vyhovují vyhlášk. č. 398/2009 Sb., s hlavní výhradou ke směru otevírání dveří do kabiny (hrozí zablokování dveří při pádu vozíkaře, vzdálenost mísy od dveří v souvislosti s dispozicí kabiny však toto riziko výrazně eliminuje). Do oddělení dětské (2. NP), regionální (3. NP) a hudební (4. NP) literatury je možné se dostat jen po schodišti širokém 198 cm (bez kontrastního značení).
