# GENEREL BEZBARIÉROVOSTI TÁBOR 2017

DPA s.r.o.  
27.7.2017

# „A“ PRŮVODNÍ ZPRÁVA

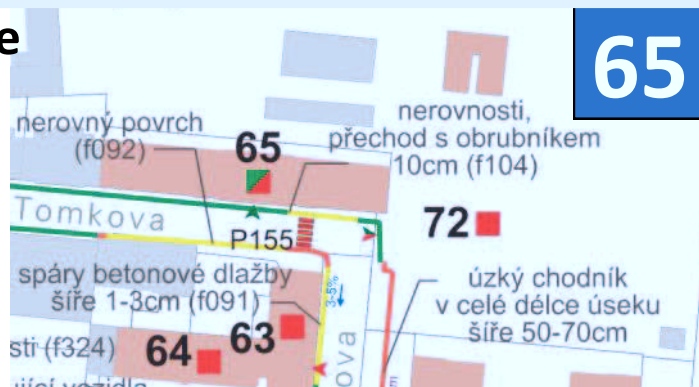
přístup do objektu: Bezbariérový  
pohyb uvnitř objektu: Částečně bezbariérový  
WC: ANO - bariérové  
celkové hodnocení: Částečně bezbariérový

Dvoukřídlé vstupní dveře mají světlou šířku křídel 100 a 30 cm, otevírají se směrem dovnitř a nemají vodorovné madlo. Před i za dveřmi je dostatečný manipulační prostor bez sklonů. V 1. NP se nachází bezbariérově upravené WC – dveře šířky 90 cm, kabina o rozměrech 145 x 145 cm, největším nedostatkem jsou zde chybějící madla, nevyhovují i další parametry. V budově není výtah a tak je bezbariérově přístupné pouze první nadzemní podlaží.

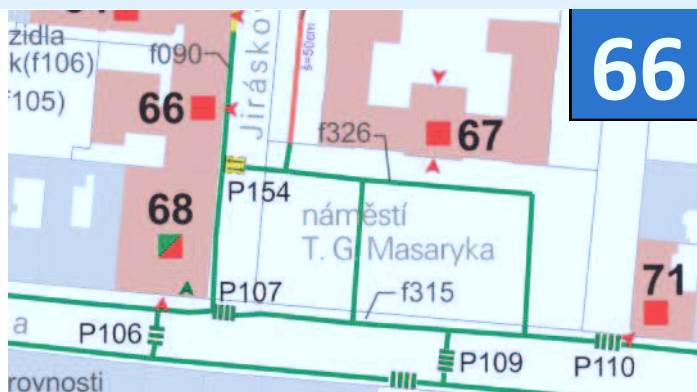
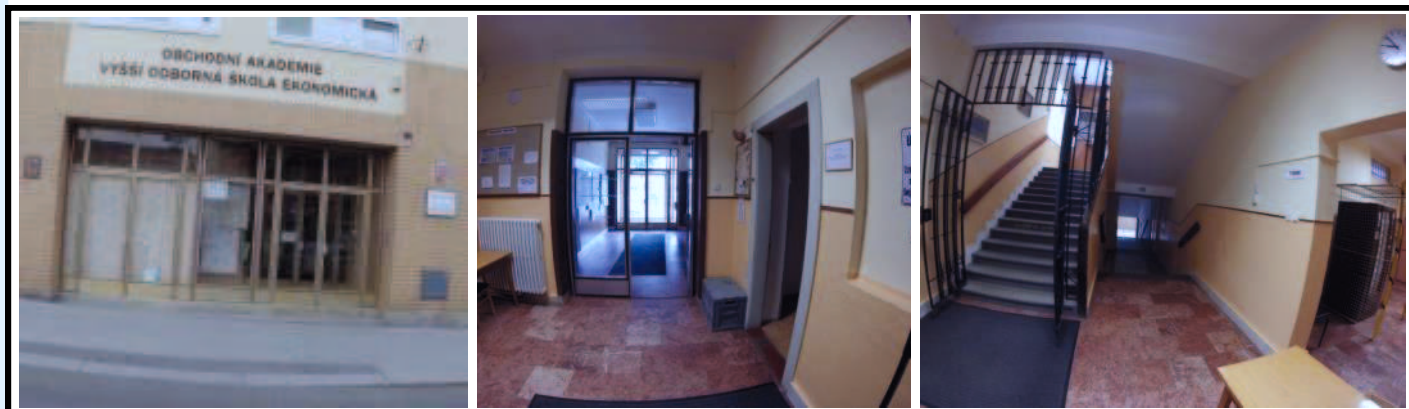
přístup do objektu: Bariérový  
pohyb uvnitř objektu: Bariérový  
WC: ANO - bariérové  
celkové hodnocení: Bariérový

V blízkosti budovy se nenachází vyhrazené parkovací stání. Před vstupem je nutné překonat dva schody výšky 7 a 17 cm. Dvoukřídlé vstupní dveře mají světlou šířku křídel 2 x 85 cm a otevírají se směrem dovnitř. Zádveří je široké 360 cm a hluboké 154 cm. Dveře vedoucí ze zádveří mají shodné parametry jako dveře vstupní, otevírají se směrem ze zádveří. Všechna podlaží spojuje schodiště šířky 199 cm. Toalety jsou zde pouze bariérové.

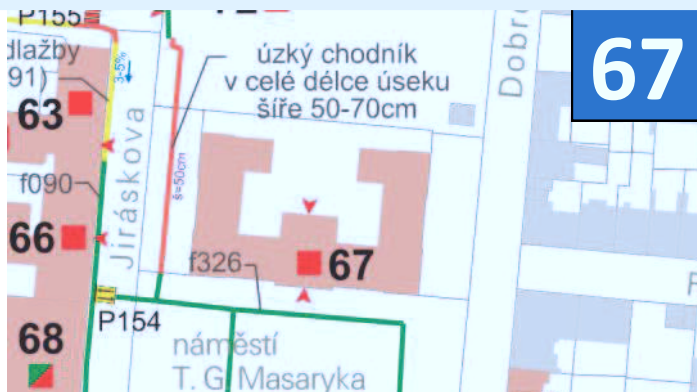
## VOŠ a SŠ zemědělská

přístup do objektu: Bariérový  
pohyb uvnitř objektu: Bariérový  
WC: ANO - bariérové  
celkové hodnocení: Bariérový

Před hlavním vstupem do budovy jsou tři schody (výšky 16 cm), bez zábradlí podél stěn. Dvoukřídlé vstupní dveře mají světlé šířky křídel 112 a 118 cm, otevírají se (těžce) směrem dovnitř. Zvonek je instalován ve výšce 160 cm nad schody. V zádveří je nutné překonat dalších 10 schodů (šířka 300 cm). Zadní vchod je také bariérový. Všechna podlaží školy propojují pouze schodiště. Do učeben vedou dvoukřídlé dveře se světlou šířkou křídel 2 x 60 cm, prahy jsou zde vysoké 4 cm. V budově se nenachází bezbariérově upravené WC.

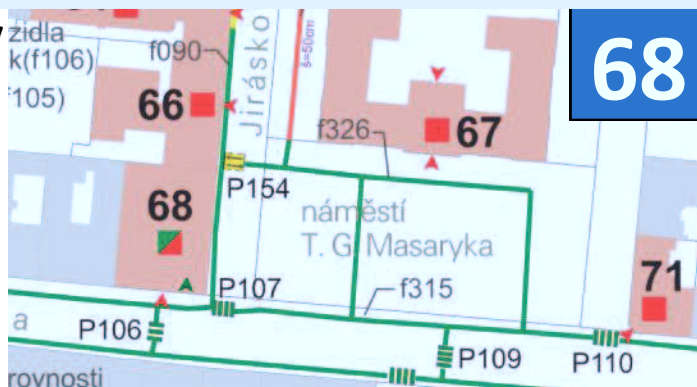
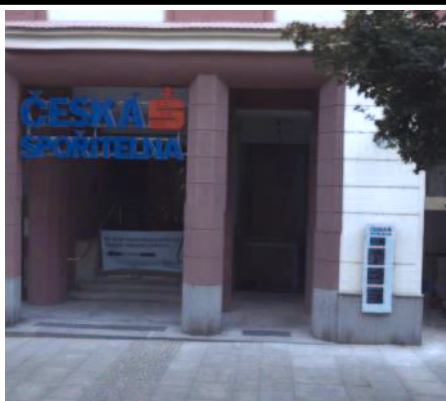
## Česká spoř. - pobočka a bankomaty

přístup do objektu: Částečně bezbariérový  
pohyb uvnitř objektu: Bezbariérový  
celkové hodnocení: Částečně bezbariérový  
bankomaty: Bariérové

Před vstupem z chodníku v ulici 9. května je dostatečný prostor. Před hlavním vchodem je schodiště o osmi stupních. Schodům je možné se vyhnout pomocí svislé zdvihací plošiny. Před zdvihací plošinou je úzké prostranství se dvěma bankomaty (bariérové). Prostor pobočky banky nad zdvihací plošinou je dále bezbariérový.

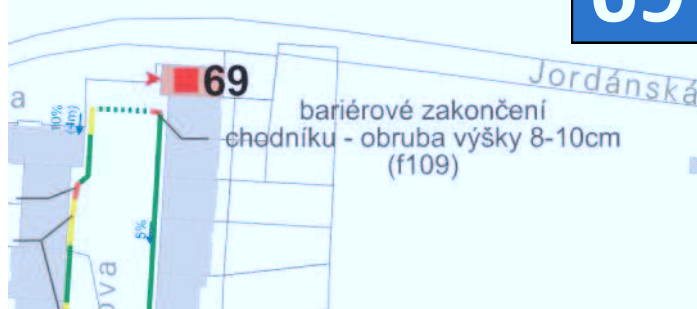
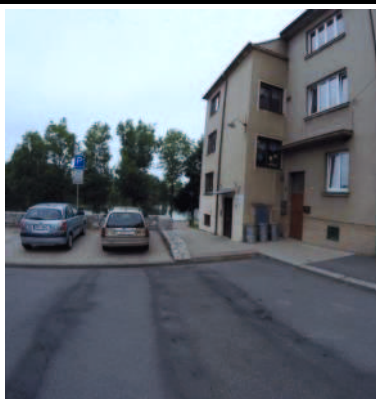
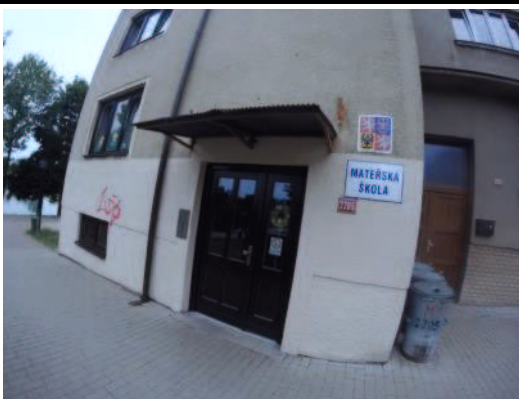
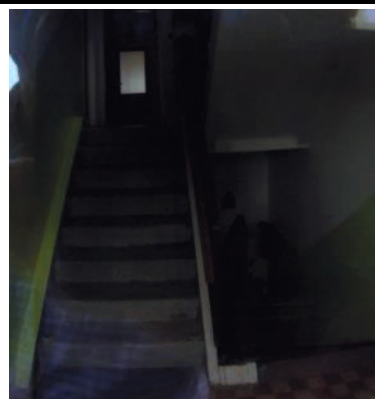
## MŠ Tábor, Vančurova

přístup do objektu: Bariérový  
pohyb uvnitř objektu: Bariérový  
WC: ANO (adekvátní věku dětí)  
celkové hodnocení: Bariérový

Chodník vedoucí k budově, kde se nachází MŠ, má místy podélný sklon až 12,5 % v úseku delším než 3 m – bariérový úsek. V blízkosti vstupu se nenachází vyhrazené parkovací stání. Dvoukřídlé vstupní dveře mají světlé šířky křídel 79 a 50 cm, otevírají se směrem dovnitř a nemají madlo. Zvonek je zde instalovaný ve výšce 131 cm nad úrovní chodníku. Za dveřmi je schodiště (šířka 100 cm, bez kontrastního značení), které slouží k přesunu do všech pater, tedy i do prostor MŠ.

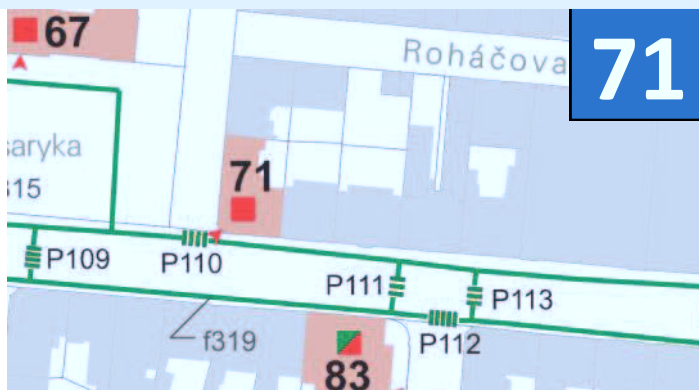
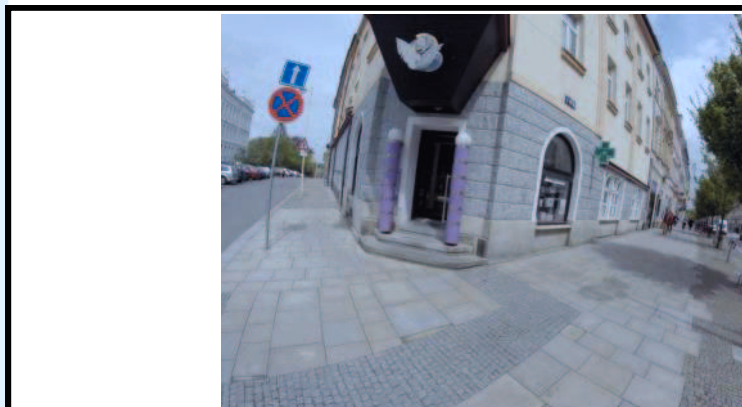
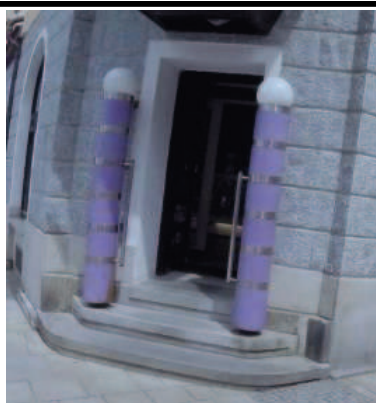
## Lékárna U Anděla strážce

přístup do objektu: Bariérový  
pohyb uvnitř objektu: Bariérový  
WC: NE (nepřístupné veřejnosti)  
celkové hodnocení: Bariérový

Před vstupem z širokého chodníku jsou 3 schody (se svislými madly). Jednokřídlé vstupní dveře mají světlost šířku 90 cm, otevírají se směrem dovnitř a nemají vodorovné madlo. Manipulační prostor v zádveří je vzhledem ke směru otevírání dveří nedostatečný. Dále je již pohyb bezbariérový. Toalety zde nejsou běžně přístupné veřejnosti.

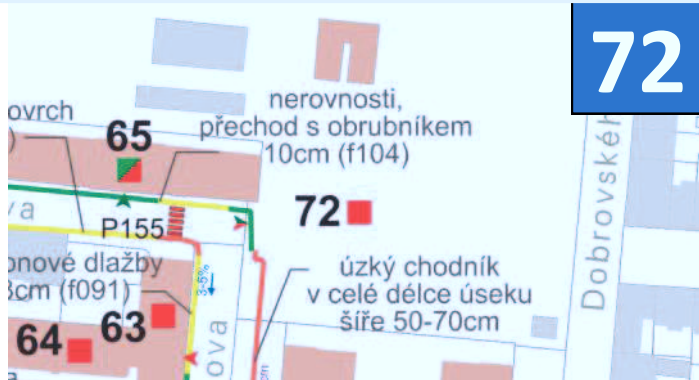
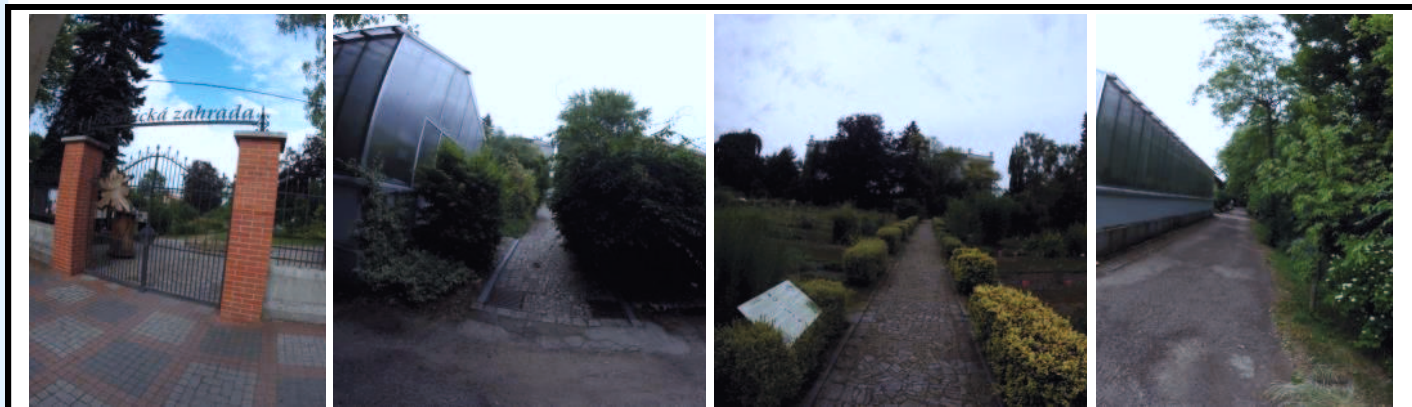
## Botanická zahrada v Táboře

přístup do objektu: Částečně bezbariérový  
pohyb uvnitř objektu: Bariérový  
WC: —  
celkové hodnocení: Bariérový

Před vstupem je rovná zámková dlažba. Vstupní brána má světlost šířku 280 cm. Za bránou tvoří povrch pochozí plochy skládané kameny, stejně tak většinu cest uvnitř zahrady. Nerovný a v některých úsecích nebezpečný povrch je zejména v severní, nejnižší položené části zahrady. Podélné sklony jsou zde v rozmezí 7 až 10 %, přičemž v místě křížení cest může být tento sklon také sklonem příčným. Cesty jsou široké 150 cm, místy zasahuje do prostoru pohybu chodců vzrostlá zeleň. V severní části areálu jsou cesty s nebezpečným povrchem.

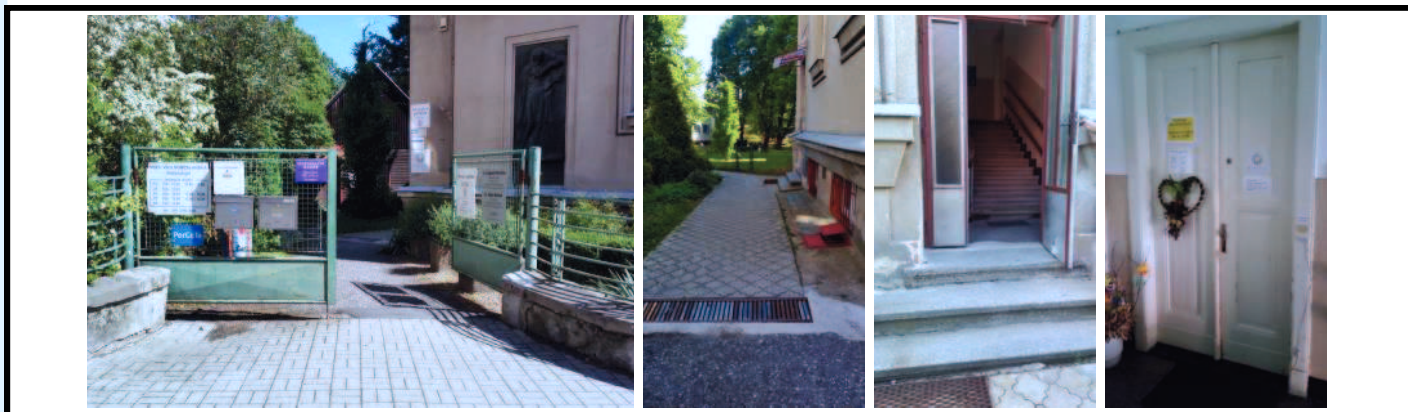
## Církevní MŠ Rybička

Zázemí školky se nachází ve 2. NP budovy. Z chodníku se vstupuje na pozemek běžně otevřenou bránou. Od chodníku ke vchodu je nutné překonat podélný sklon 7 až 8 % v délce nad 900 cm. Před vstupem jsou tři schody výšky 19 cm. Dvoukřídlé vstupní dveře mají světlou šířku křídel 76 a 37 cm, otevírají se směrem ven (nad schody). Zvonek zde není. Za dveřmi je schodiště šířky 132 cm, s nezřetelným kontrastním značením. Dveře do školky (ve 2. NP) mají šířky dveřních křídel 58 a 57 cm.

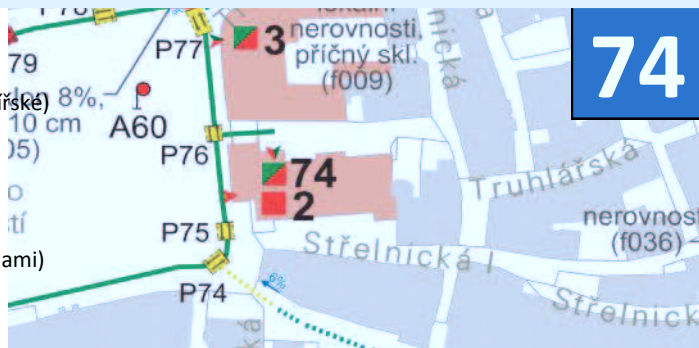
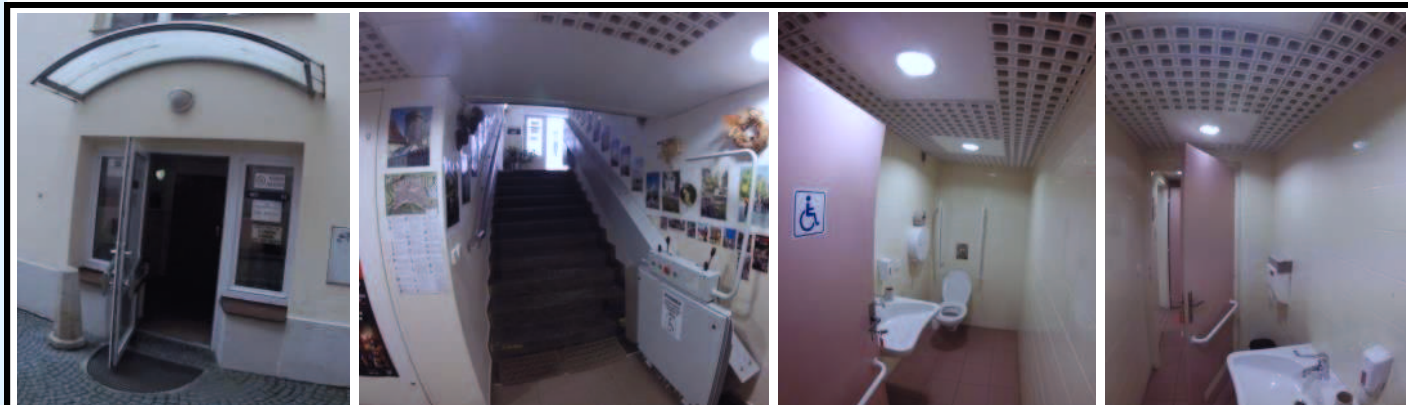
## Veřejné WC - Barvířská

ulice, č.p.: Žižkovo nám. 11 (vstup z ul. Barvířské)  
počet podlaží: 1 (1. PP)  
přístup do objektu: Částečně bezbariérový  
pohyb uvnitř objektu: Částečně bezbariérový  
WC: Částečně bezb. (s vážnými výhradami)  
celkové hodnocení: Částečně bezbariérový

Bezprostředně před dveřmi je podélný sklon 10 % (délka 30 cm). Jednokřídlé vstupní dveře mají světlou šířku 90 cm, otevírají se směrem ven a mají vodorovná madla. K toaletám vede do 1. PP schodiště šířky 160 cm. U schodiště je instalovaná šikmá zdvihací plošina o rozměrech přepravní plochy 80 x 90 cm (nosnost 180 kg – pro některé návštěvníky, např. s elektrickými vozíky, je tato nosnost nedostatečná). Bezbariérově upravené WC má dveře se světlou šířkou 80 cm (s vodorovnými madly na obou stranách, otevírají se směrem dovnitř). Kabina má šířku 128 cm a hloubku 272 cm. Prostor mezi stěnou a mísou je širší vpravo (64 cm). Ostatní rozměrové parametry jsou v souladu s vyhláškou č. 398/2009 Sb. (popř. s odchylkou max. 3 cm). Hlavními nedostatky WC jsou šířka kabiny (kvůli nemožnosti otočení některých vozíků), směr otevírání dveří (kvůli možnému zablokování dveří při pádu vozíčkáře), nedostatečná vzdálenost mísy od stěny (kvůli zajištění vozíku) a chybějící signalizační systém pro přivolání pomoci.

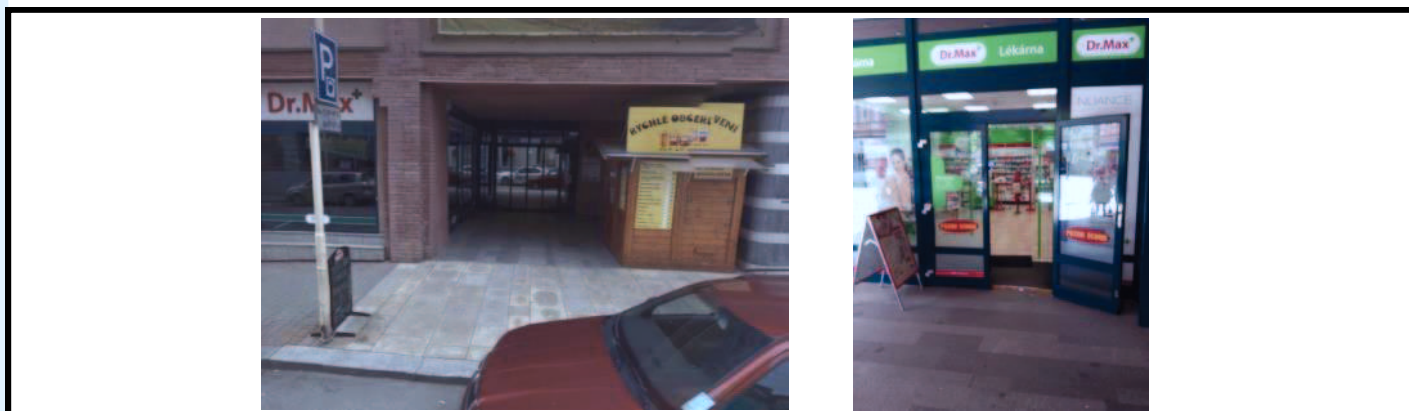
Přístup z chodníku je bez výškových nerovností a významných sklonů. Dvoukřídlé vstupní dveře mají světlé šířky křídel 79 a 76 cm, otevírají se směrem ven a nemají madla. Chybí zde kontrastní značení prosklených ploch a vodící linie pro osoby s omezenou schopností orientace. U dveří je práh vysoký 5 cm. Dveře v zádveří mají světlou šířku 110 cm a otevírají se automaticky do strany. Dále je prostor lékárny bezbariérový.

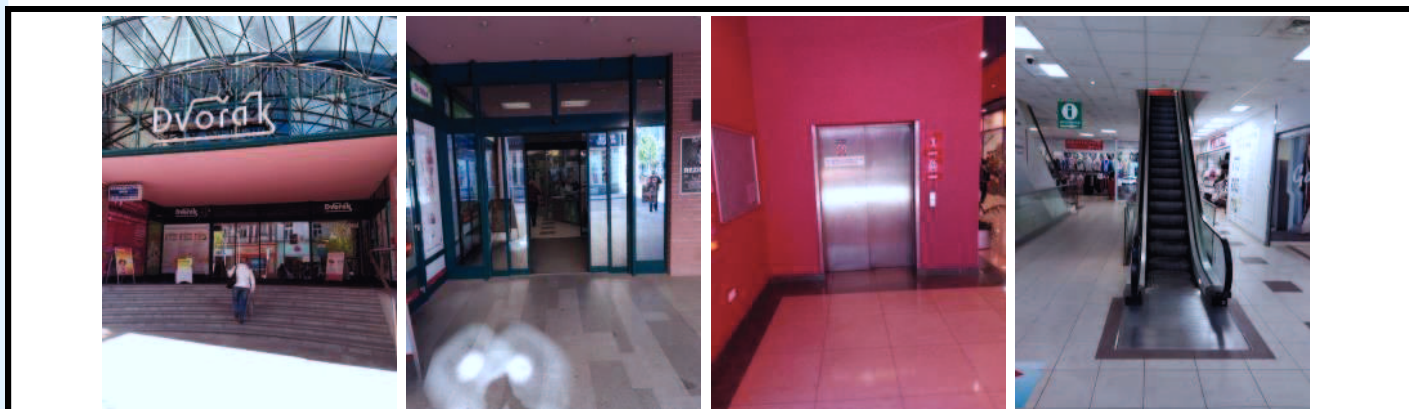
## Obchodní dům Dvořák, bankomaty

Bezbariérový je boční vchod (u lékárny). Dvoukřídlé vstupní dveře mají světlou šířku 100 cm, otevírají se automaticky směrem do stran a nemají kontrastní značení prosklených ploch. Manipulační prostor před i za dveřmi je dostatečný. Všechna podlaží (včetně parkoviště v suterénu) spojují výtahy, které jsou svými parametry bezbariérové. Na parkovišti v suterénu se nachází vyhrazené parkovací stání, ze kterého je nutný přesun k výtahu po ploše parkoviště (smíšený provoz pěších a motorových vozidel). Toalety jsou zde bezbariérově upravené. Bankomaty UniCredit Bank a Euronet mají obslužné prvky a klávesnici obtížně dosažitelné a vizuálně kontrolovatelné pro vozíčkáře.

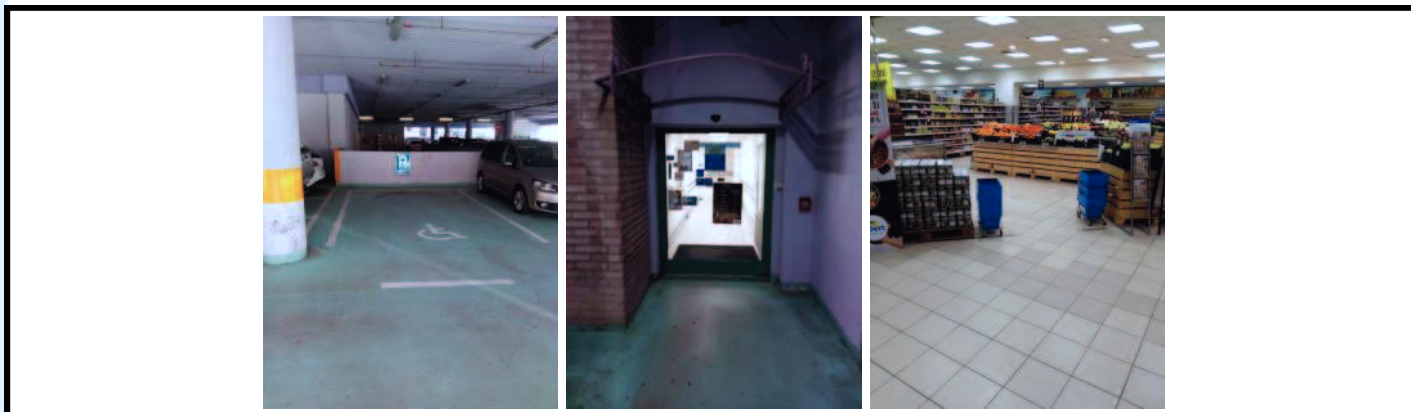
# Albert Supermarket

Supermarket se nachází v suterénu obchodního domu Dvořák. Na parkovišti (ve stejném podlaží) se nachází vyhrazené parkovací stání, ze kterého je nutný přesun ke vchodu po ploše parkoviště (smíšený provoz pěších a motorových vozidel). Jednokřídlé vstupní dveře mají světlou šířku 141 cm a otevírají se automaticky do strany (stejné parametry mají také další dveře na konci chodby). Nákupní prostory jsou dále přístupné bezbariérově (včetně pokladen a výšky obsluhovaných ploch).

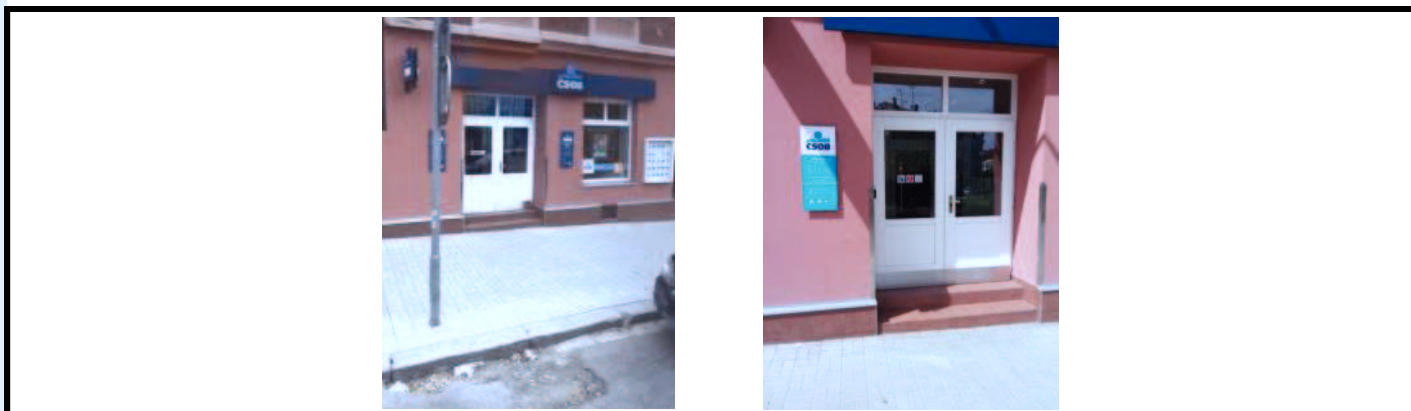
# ČSOB - pobočka

U vstupu do budovy je nutné překonat dva schody (výška schodů 15 cm). Dvoukřídlé vstupní dveře mají světlou šířku křídel 80 a 75 cm, otevírají se směrem ven (nad schody). Dále jsou prostory pobočky banky bezbariérové. WC zde není běžně přístupné veřejnosti. Bankomat je vzhledem k výšce umístění otvoru pro vkládání karty a umístění ovládacích prvků bariérový.

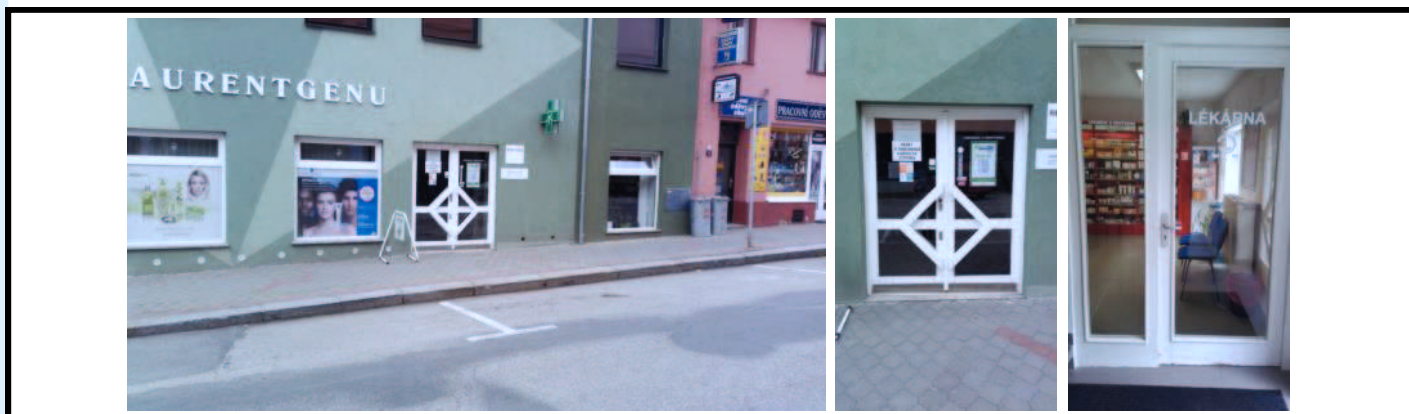
## Lékárna U rentgenu

Chodník u vstupu do lékárny má podélný sklon 3 %. Dvoukřídlé vstupní dveře mají světlou šířku křídel 2 x 80 cm, otevírají se směrem dovnitř a nemají vodorovná madla. Manipulační prostor před dveřmi i za nimi je dostatečný a bez významných sklonů. Ze zádveří se vchází do lékárny jednokřídlými dveřmi se světlou šířkou 90 cm (chybí kontrastní značení prosklených ploch). Obslužná plocha u pokladny je ve výšce 106 cm nad podlahou.

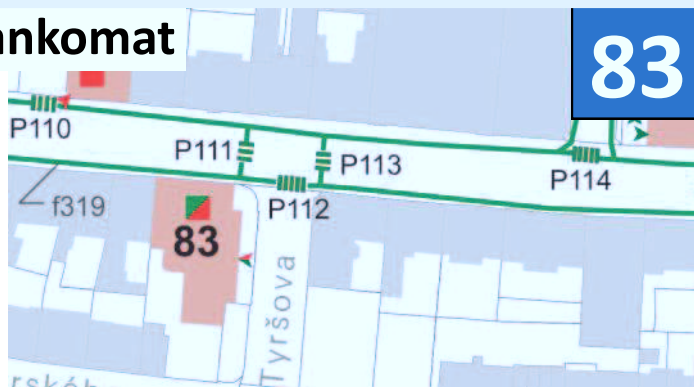
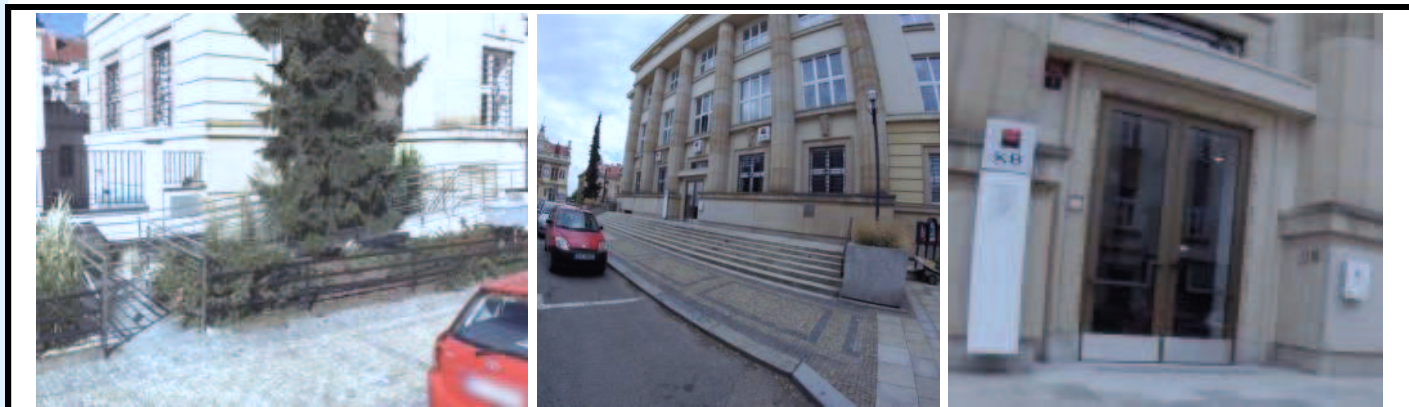
přístup do objektu: Částečně bezbariérový  
pohyb uvnitř objektu: Částečně bezbariérový  
WC: NE (nepřístupné veřejnosti)  
celkové hodnocení: Částečně bezbariérový

Schodům před vstupem je možné se vyhnout použitím dvouramenné nájezdové rampy (1. rameno: sklon 7 %, délka 200 cm; 2. rameno: sklon 10 %, délka 900 cm; šířka 120 cm) – parametry nevyhovují požadavkům vyhlášky č. 398/2009 Sb., pro některé vozíčkáře může být obtížný sklon 10 % v délce úseku 900 cm. Dvoukřídlé vstupní dveře mají světlou šířku křídel 2 x 90 cm, otevírají se směrem ven a mají vodorovná madla. Manipulační prostor před dveřmi i za nimi je dostatečný a bez významných sklonů. Dále je vedle dalších schodů instalovaná svislá zdvihací plošina s obsluhou personálu banky. V interiéru se nachází také bankomat, který je však svými parametry bariérový.

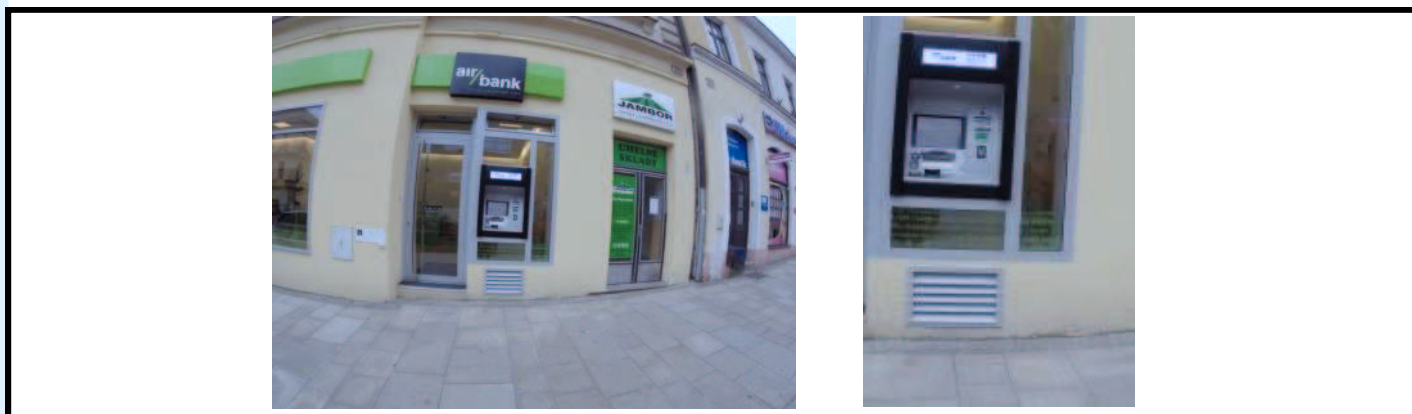
Před vstupem do budovy je jeden schod výšky 16 cm. Jednokřídlé vstupní dveře mají světlou šířku 75 cm, otevírají se směrem dovnitř. Za dveřmi je již pohyb po pobočce banky bezbariérový. Kontakt s klientem probíhá u běžných kancelářských stolů s výškou 80 cm (s možností podjetí vozíkem). Bankomat je vestavěný do okna budovy. Před bankomatem je dostatečný manipulační prostor bez významných sklonů a nerovností. Otvor pro vsunutí platební karty a ovládací prvky se nachází ve výšce do 120 cm (dosah osob na vozíku), vizuální kontrola ovládací klávesnice však může být pro vozíčkáře obtížná. Prostor pro podjetí vozíku zde není.

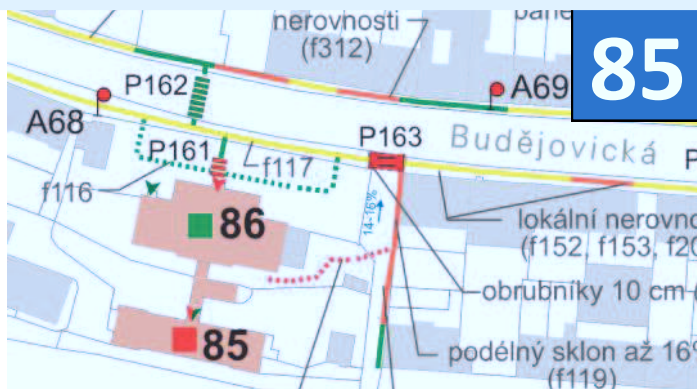
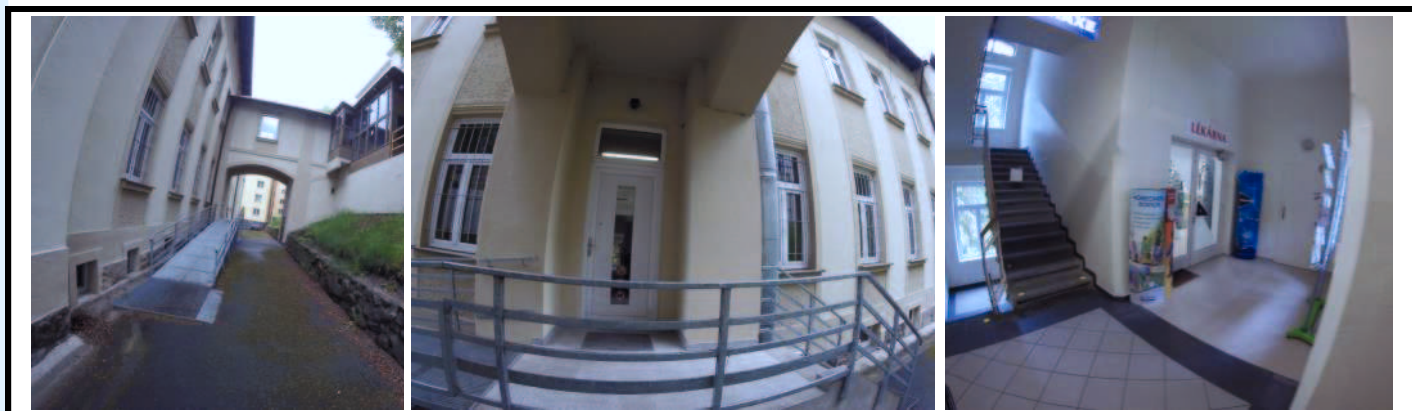
přístup do objektu: Částečně bezbariérový  
pohyb uvnitř objektu: Bariérový  
WC: NE (nepřístupné veřejnosti)  
celkové hodnocení: Bariérový

Ke vstupu do budovy polikliniky, kde se nachází lékárna vede nájezdová rampa se sklonem 12,5 % (délka 850 cm, zábradlí na obou stranách). Přístup do areálu a tím i k tomuto vchodu je bariérový (u otevřené západní brány jsou schody), ale u běžně zamčené východní brány jsou tel. kontakty pro otevření brány s možností vjezdu ke vstupu do budovy. Vstupní dveře mají šířku 90 cm, otevírají se směrem dovnitř a nemají madlo. Manipulační prostor před dveřmi i za nimi je dostatečný a bez významných sklonů. K lékárně postupují pacienti dále přes schodiště široké 120 cm (nedostatečné kontrastní značení). Osoby bez omezení pohybu běžně chodí k lékárně chodbou polikliniky (od hlavního vchodu z ulice Budějovická) – na této trase je také nutné překonávat schodiště.

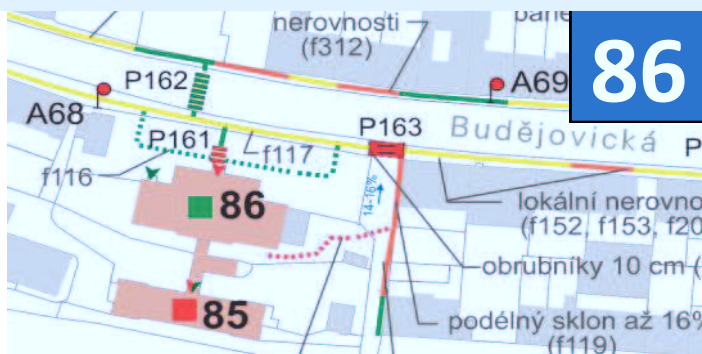
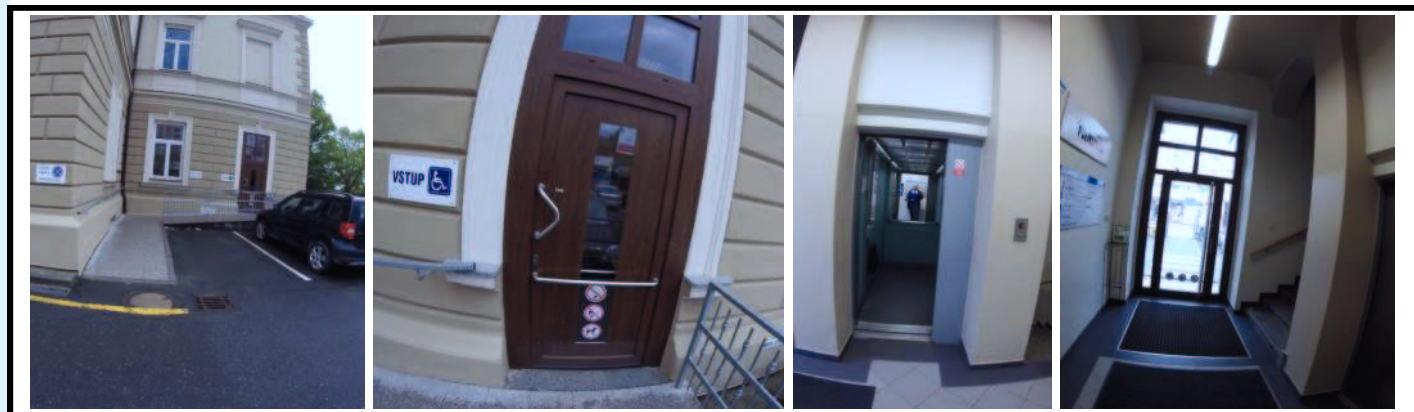
## Poliklinika 3R Tábor

ulice, č.p.: Budějovická 553  
 počet podlaží: 4  
 přístup do objektu: Bezbariérový  
 pohyb uvnitř objektu: Bezbariérový  
 WC: ANO - bezbariérové  
celkové hodnocení: Bezbariérový

Bezbariérově upravený vchod je na západní straně objektu. Na přilehlém parkovišti se blízko k tomuto vchodu nachází vyhrazené parkovací stání. Z parkoviště směrem ke vchodu je nejprve nutné překonat nájezd na chodník se sklonem 12,5 % (v délce úseku 100 cm), a dále nájezdovou rampu se sklonem 8 % (délka 300 cm, šířka 155 cm). Jednokřídlé vstupní dveře mají světlou šířku 92 cm, otevírají se směrem dovnitř a mají vodorovná madla. Manipulační prostor je před i za dveřmi dostačující, v chodbách polikliniky také. Výtah je k dispozici ve středu budovy (u bariérového hlavního vchodu) – dveře šířky 80 cm automaticky otevírané do stran, kabina o rozměrech 110 x 210 cm. Bezbariérově upravené WC se nachází v 1. NP. U vchodu do druhé budovy je také nájezdová rampa se sklonem 12,5 % (délka 850 cm), vstupní dveře mají šířku 90 cm – tímto vstupem se pacienti dostanou do 1. NP, kde se nachází jen zubní ordinace, k lékárně a dalším ordinacím je nutný přesun přes schodiště šířky 120 cm. Obě budovy jsou propojeny chodbou se schody.

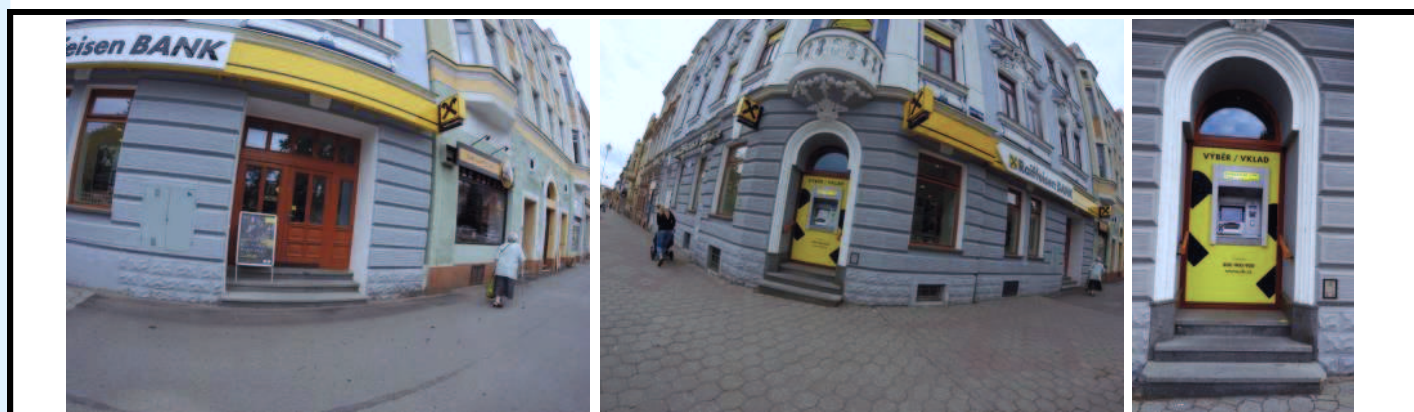
## Raiffeisenbank - pobočka a bankomat

U vstupu do budovy je nutné překonat tři schody (výška sch. 13 cm). Dvoukřídlé vstupní dveře mají světlou šířku křídel 2 x 80 cm, otevírají se směrem dovnitř. Dále jsou prostory pobočky banky bezbariérové. WC zde není běžně přístupné veřejnosti. Bankomat je vestavěný do stěny (rohu) budovy a jsou před ním rovněž tři schody – je bariérový.

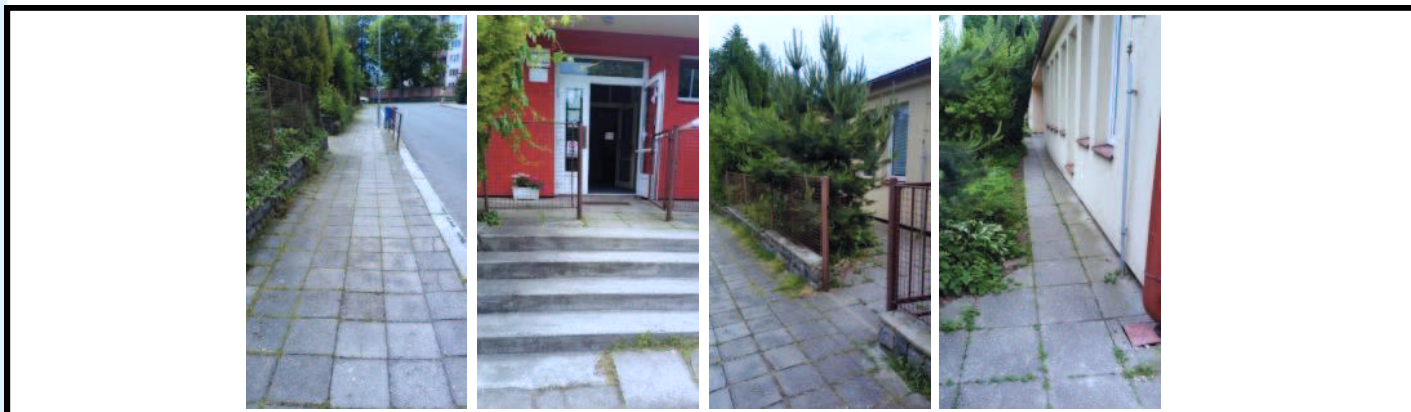
## MŠ Tábor, Čsl. armády

Schodům před hlavním vstupem je možné se vyhnout průjezdem boční brankou šířky 113 cm a následným přesunem podél stěny budovy po dlážděné cestě široké 87 cm, místy zúžené vlivem vyčnívajícím parapetům a vzrostlé zeleně. Bez nutnosti překonávat výškové nerovnosti se tak příchozí dostane ke dvoukřídlým vstupním dveřím, které mají světlou šířku křídel 98 a 50 cm, otevírají se směrem ven a mají madlo. Ve dveřích je práh vysoký 7,5 cm. Za dveřmi je dále pohyb po 1. NP bezbariérový.

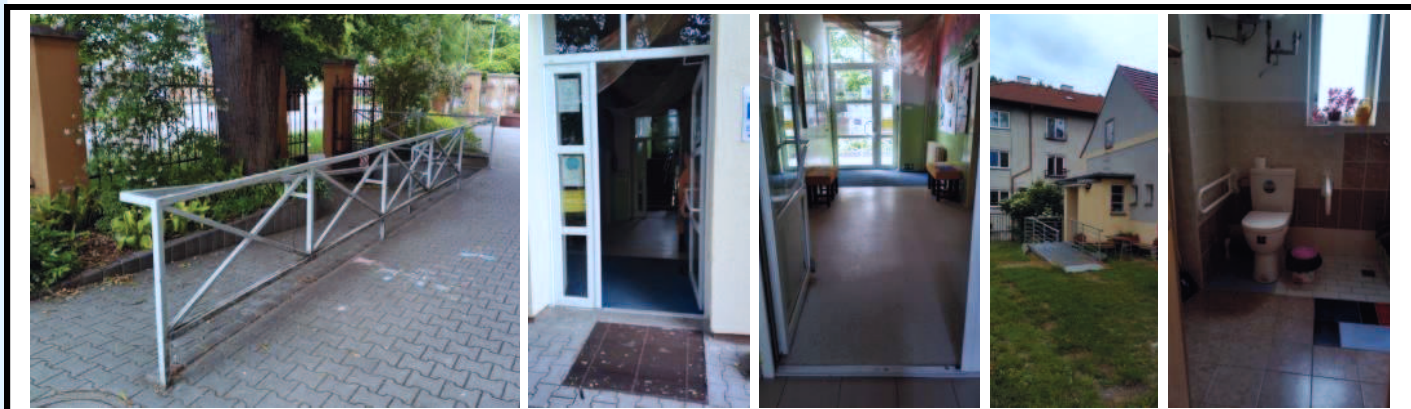
## ZŠ Tábor, Čsl. armády

Z ulice Čsl. armády vede ke vchodu nájezdová rampa se sklonem 7,5 %, délkou 600 cm a šířkou 153 cm – tyto parametry nevyhovují požadavkům vyhlášky č. 398/2009 Sb., pro většinu vozíčkářů nicméně nejsou překážkou. Dvoukřídlé vstupní dveře mají světlou šířku křídel 98 a 50 cm, otevírají se směrem ven a nemají vodorovné madlo. Manipulační prostor před dveřmi i za nimi je dostatečný a bez významných sklonů. Pohyb mezi podlažími je možný pomocí šikmé zdvihací plošiny s rozměry 90 x 76 cm a nosností 225 kg. Bezbariérově upravené WC se nachází v interiéru malého domu vedle školy – vede k němu nájezdová rampa se sklonem 7 %, délkou 300 cm a šířkou 124 cm.

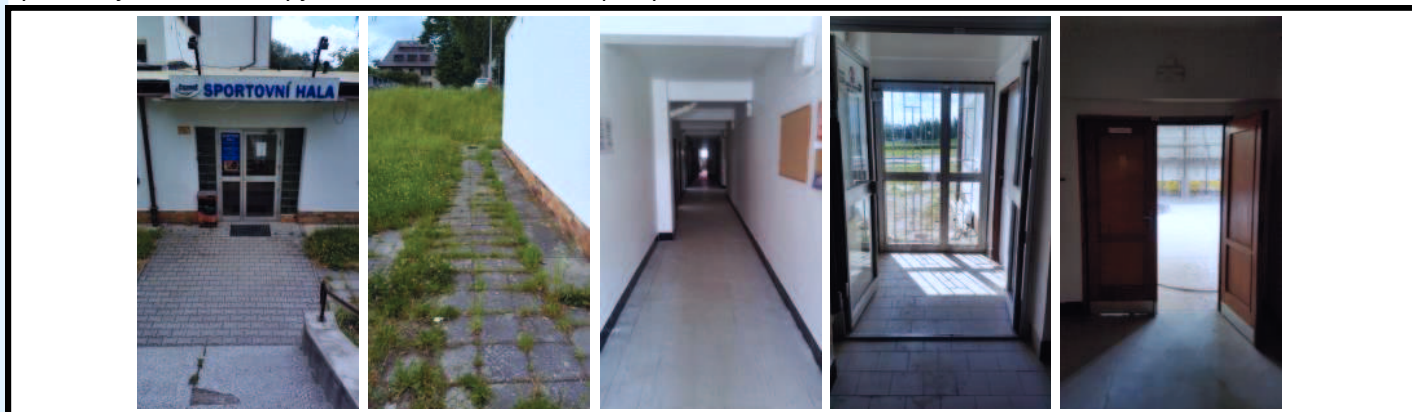
## Sportovní hala Kvapilova

Kromě schodiště vede ke vstupu ještě chodník podél budovy. Cestou k němu je však nutné po vozovce překonat podélný sklon 9 % v úseku nad 900 cm délky. Samotný chodník je široký 150 cm a má příčný sklon až 4 % při podélném sklonu do 6 % (je značně pro-rostlý trávou). Dvoukřídlé vstupní dveře mají světlou šířku křídel 80 a 55 cm, otevírají se směrem dovnitř. Zadní vstup přímo do tělocvičny je přístupný po zatravněném povrchu. Od hlavního vstupu se pohybují návštěvníci k tělocvičně chodbami, přičemž jeden úsek chodby má šířku 110 cm. Dvoukřídlé dveře do haly/tělocvičny mají světlé šířky křídel 2 x 68 cm, otevírají se směrem z tělocvič-ny a nemají madla. Toalety jsou zde běžné, bariérové, sprchy také.

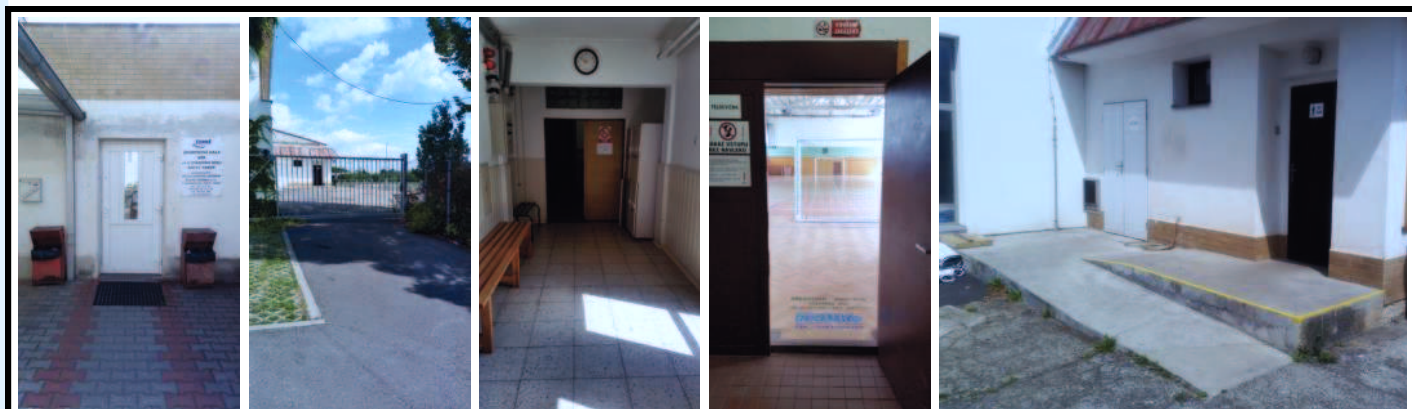
## Sportovní hala Stadionu Míru

Vyhrazené parkovací stání se nachází na parkovišti jižně od sportovní haly. Do areálu se návštěvníci dostávají z parkoviště skrz bránu po ploše parkoviště a po vozovce (nízká frekvence provozu). Hlavní vchod je přístupný z ulice U Stadionu Míru (od křižovatky s ulicí Politických vězňů). Jednokřídlé vstupní dveře zde mají světlou šířku 85 cm, práh vysoký 4 cm, otevírají se směrem ven a nemají ma- dlo. Zvonek vedle dveří je instalovaný ve výšce 153 cm. Za dveřmi jsou prostory 1. NP, kde se nachází také hala/tělocvična přístupné bez významných sklonů a zúžení. Dvoukřídlé dveře do tělocvičny mají světlé šířky křídel 90 a 50 cm a práh vysoký 5 cm. Toalety jsou zde běž- né, bariérové, přístupné z exteriéru (přes rampový nájezd o sklonu 7 % (bez zábradlí). (budova s tělocvičnou bude zbourána)

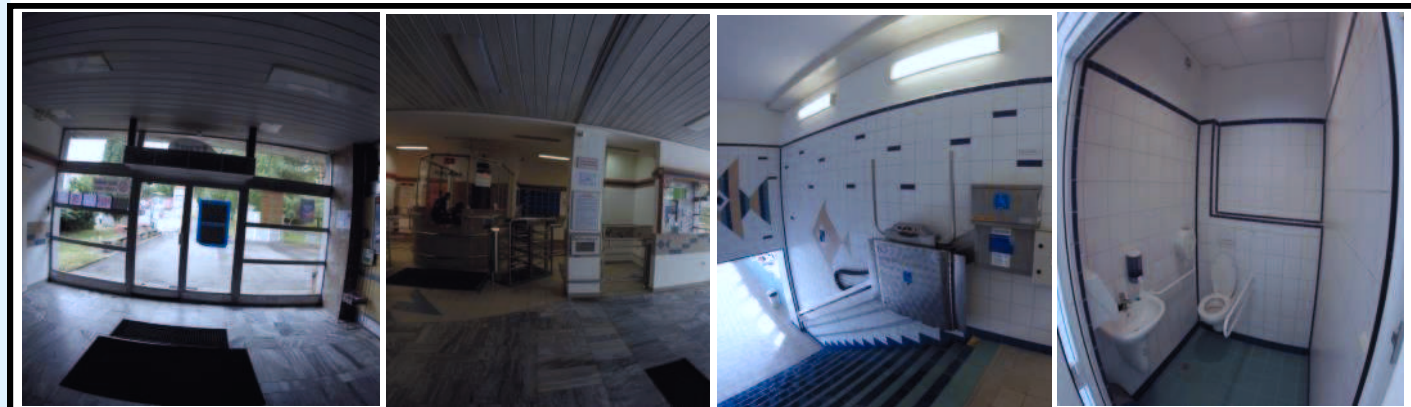
## Plavecký stadion

V blízkosti stadionu se nenachází vyhrazené parkovací stání. Dvoukřídlé vstupní dveře mají průjezdové šířky křídel 91 a 89 cm, nemají madla a kontrastní značení prosklených ploch. Manipulační prostor je zde z obou stran dostatečný. Přístup k šatnám je dále bezbariérový. Šatny mají šikmé podlahy (směrem k podlahovým vpustím). Od šaten vede k bazénu schodiště, které pomáhá překonávat šikmá zdvihací plošina o rozměrech 80 x 90 cm (nosnost min. 225 kg). Vstup do bazénu je bariérový. Bezbariérově upravené WC (podlaží v úrovni šaten) má vstupní dveře šířky 88 cm a kabínu o rozměrech 158 x 164 cm – nejvýznamnějšími nedostatky jsou zde: chybějící madlo na dveřích, nedostatečný manipulační prostor, nedostatečné odsazení čela záchodové mísy od zadní stěny (50 cm, správně min. 70 cm) a chybějící signalizační systém pro přivolání pomoci.

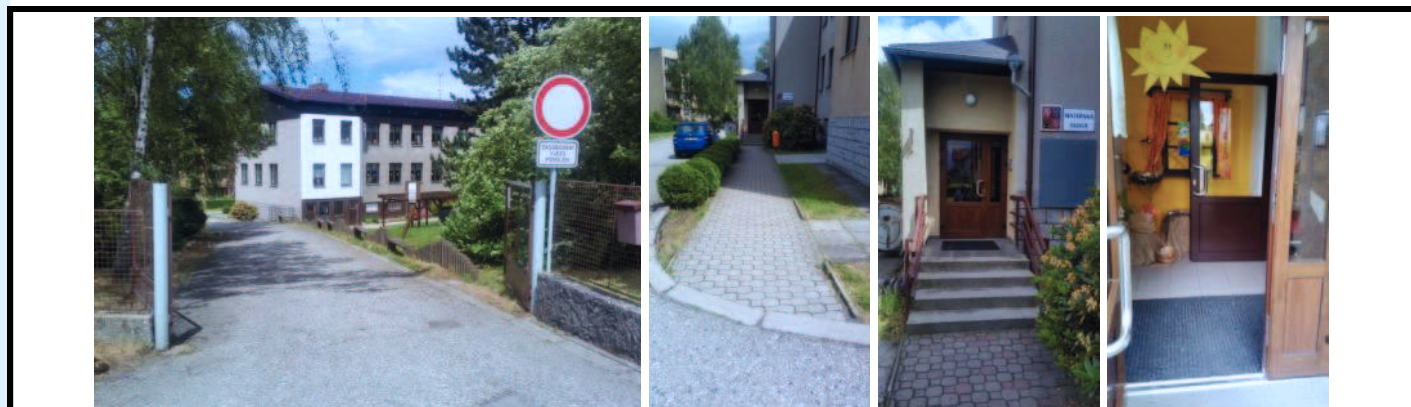
## MŠ Tábor - Čekanice

Před vstupem jsou čtyři schody šířky 143 cm. Nad nimi je plocha o stejné šířce a hloubce 196 cm. Dvoukřídlé vstupní dveře mají světlou šířku křídel 79 a 39 cm, otevírají se směrem ven. Zvonek je instalovaný ve výšce 147 cm. V zádveří jsou další dvoukřídlé dveře s šířkami křídel 86 a 64 cm, otevírají se směrem do zádveří, ve kterém je dostatečný manipulační prostor. Dále se nachází hlavní schodiště, které spojuje vstup se všemi podlažími. K nejbližším třídám v 1. NP má schodiště 10 stupňů. Schodiště je široké 134 cm. Toalety jsou zde běžné, bariérové.

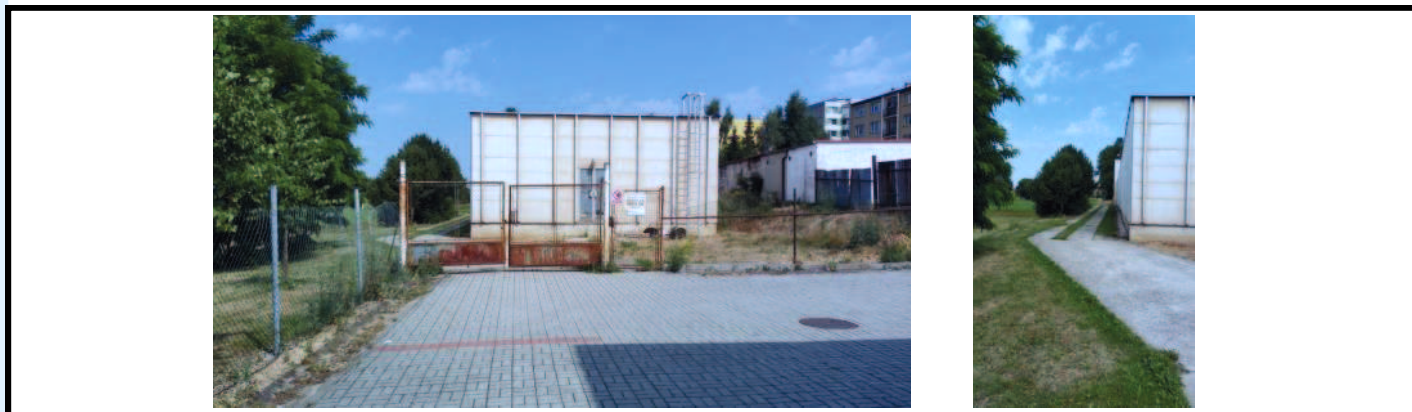
## Fotbalový stadion Viktorie

Parkoviště se nachází jihovýchodním směrem od areálu, vyhrazené parkovací stání se zde nenachází. Do areálu návštěvníci vstupují brankou šířky 90 cm. Podél budovy se zázemím vede cesta tvořená betonovými panely. Na hrací plochy se vstupuje po trávě s podélným sklonem. Toalety jsou zde běžné, bariérové.

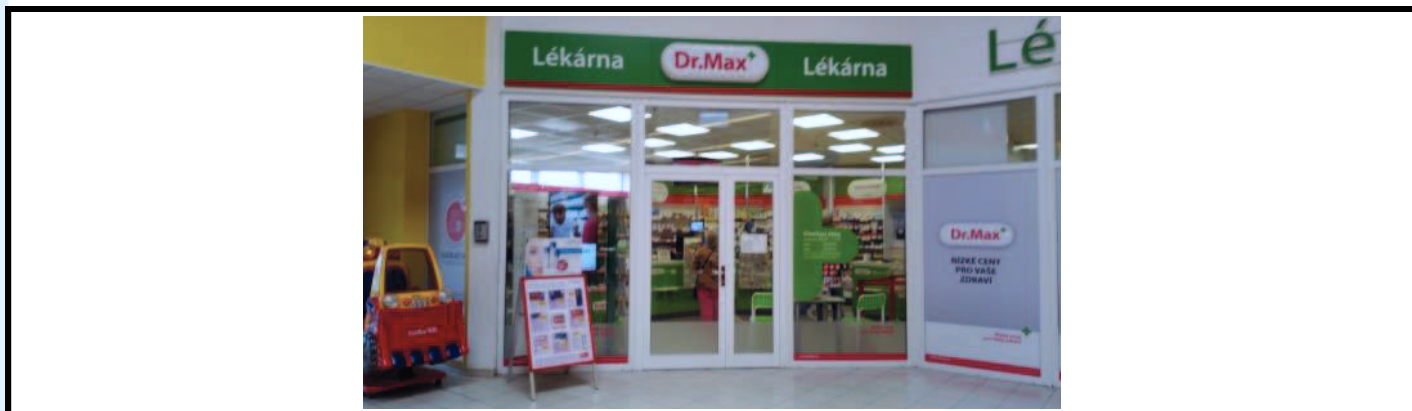
## Dr. Max – lékárna

Lékárna se nachází v interiéru hypermarketu (parametry přístupnosti a vstupu viz objekt č. 140). Dvoukřídlé vstupní dveře mají světlou šířku křídel 85 a 60 cm, otevírají se směrem dovnitř a nemají madlo. Manipulační prostor před dveřmi i za nimi je dostatečný a bez významných sklonů. Obslužná plocha u pokladny je ve výšce 100 cm nad podlahou, bez možnosti podjetí vozíkem.

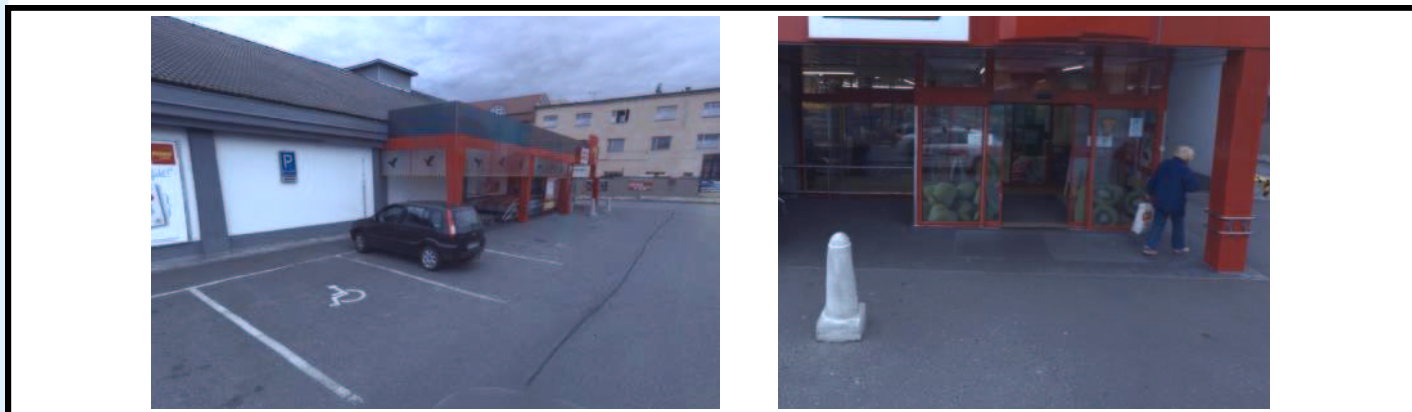
## Penny Market - supermarket

Přístup ke vstupu je možný pouze po ploše parkoviště, bez vodicích linií pro osoby s omezenou schopností orientace. V blízkosti vchodu je se nachází vyhrazené parkovací stání. Dvoukřídlé vstupní dveře se otevírají automaticky do stran a mají světlou šířku 110 cm (stejně parametry mají také dveře v zádveři). Manipulační prostor před dveřmi i za nimi je dostatečný a bez významných sklonů. Dále za dveřmi je pohyb v interiéru bezbariérový.
