# GENEREL BEZBARIÉROVOSTI TÁBOR 2017

DPA s.r.o.  
27.7.2017

# „A“ PRŮVODNÍ ZPRÁVA

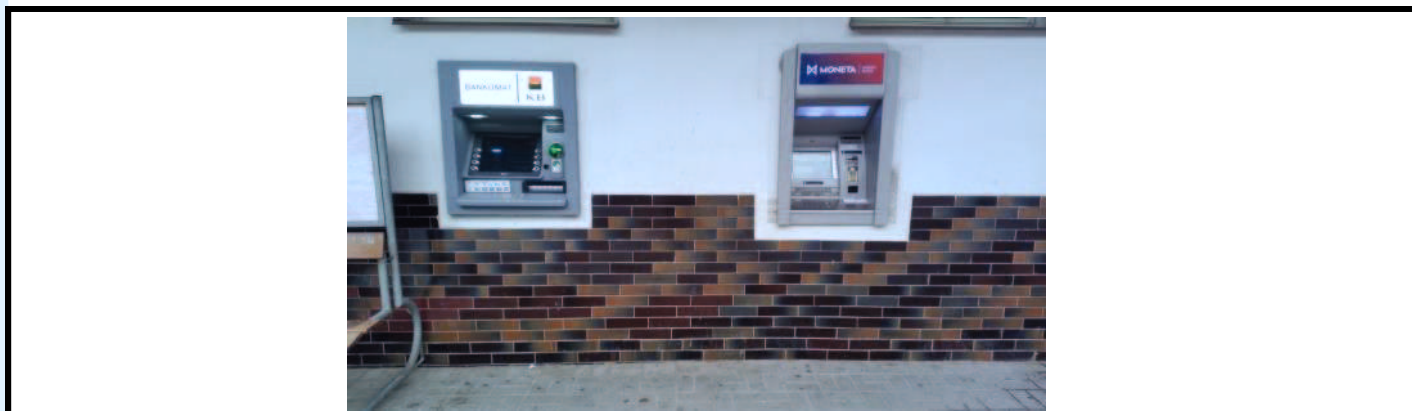
## Bankomat Komerční banky

Bankomat je vestavěný do stěny budovy autobusového nádraží. Před bankomatem je dostatečný manipulační prostor bez významných sklonů a nerovností. Otvor pro vsunutí platební karty se nachází ve výšce 129 cm nad pochozí plochou. Prostor pro podjetí vozíku zde není, vozíku by mohla bránit v manipulaci u bankomatu lavička.

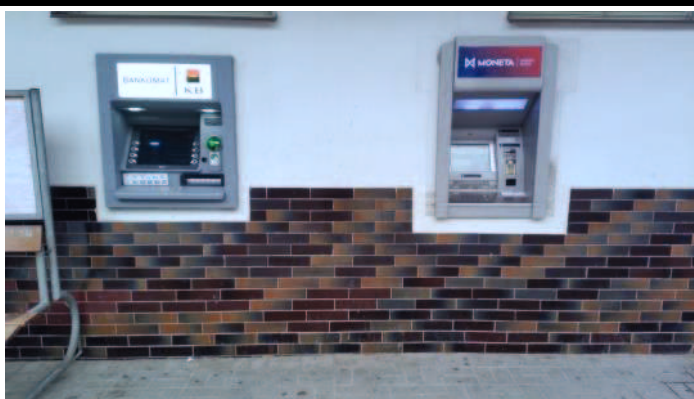
Bankomat je vestavěný do stěny budovy autobusového nádraží. Před bankomatem je dostatečný manipulační prostor bez významných sklonů a nerovností. Otvor pro vsunutí platební karty se nachází ve výšce 120 cm nad pochozí plochou, ovládací tlačítka ve výšce 96 cm, otvor pro výdej bankovek do 100 cm výšky – výšky jsou v dosahu vozíčkáře, ovládání tlačítek a vizuální kontrola obtížná. Prostor pro podjetí vozíku zde není.

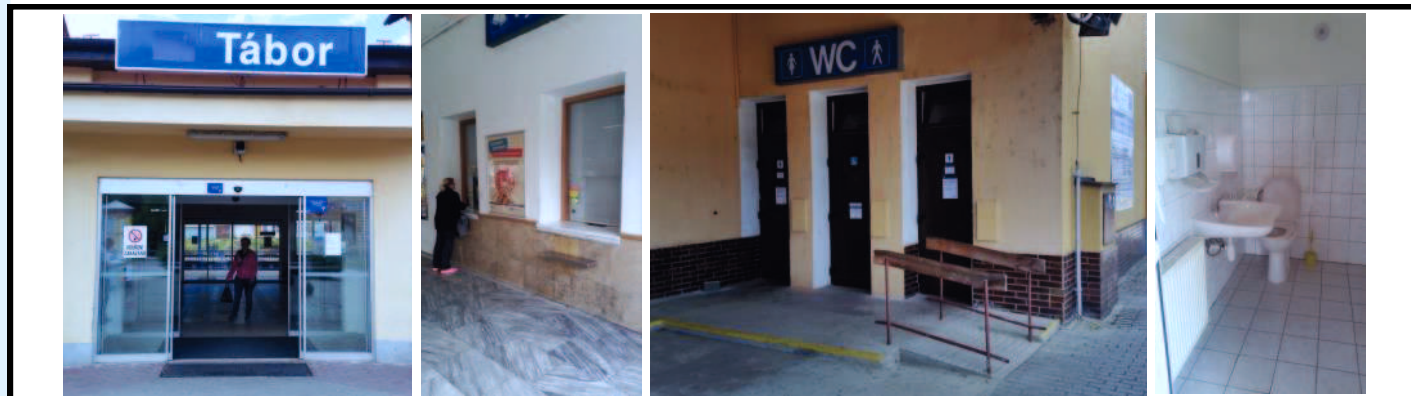
## Vlaková stanice (ČD) - budova

V blízkosti vstupu se nachází dvě vyhrazená parkovací stání pro hendikepované – přístup na chodník vede po ploše parkoviště směrem k přechodu pro chodce. Dvoukřídlé vstupní dveře se otevírají automaticky do stran a mají světlou šířku 179 cm. Zadní vchod směrem k nástupištím je osazen totožnými dveřmi. Manipulační prostor před dveřmi i za nimi je dostatečný a bez významných sklonů. Pokladny se nacházejí ve vstupní hale, kde je pohyb bezbariérový. Obslužné plochy pokladen jsou ve výšce 100 cm nad podlahou. Bezbariérově upravené WC se nachází u nástupiště č. 1 – k jeho vstupu vede rampový nájezd se sklonem 14 % (šířka 92 cm, délka 100 cm, zábradlí na obou stranách); dveře mají průjezdnou šířku 77 cm (pro některé vozíky neprůjezdné), otevírají se směrem z kabiny a mají madlo; kabina: šířka 155 cm, hloubka 219 cm – vzhledem k průjezdné šířce dveří jde o částečně přístupné WC, další výhradou je chybějící signalizační systém pro přivolání pomoci a mírně nedostačující šířka kabiny. Prosklené plochy vstupů nejsou kontrastně označeny, před hlavním vstupem ani v budově nejsou vodící linie pro osoby s omezenou schopností orientace.

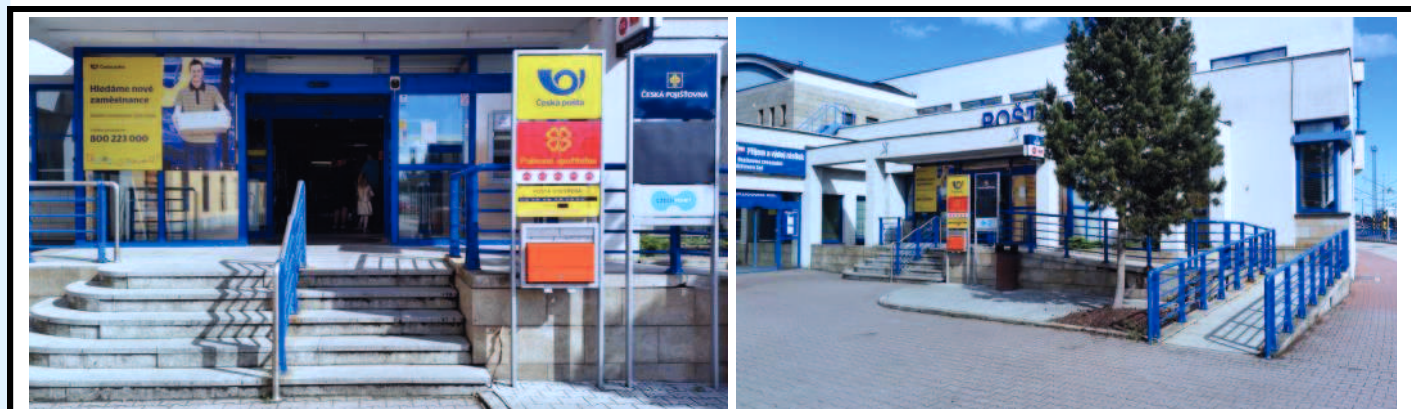
## Pošta Tábor 2

Dvě vyhrazená parkovací stání se nachází 50 m od vstupu před budovou vlakové stanice. Tříramenná nájezdová rampa pomáhá objet schodiště o pěti stupních (šířka rampy 132 cm; sklon 8 %; délky úseků: 645 cm, 183 cm, 384 cm; podesty s dostatečným rovným manipulačním prostorem; parametry nevyhovují vyhlášce č. 398/2009 Sb., pro většinu vozíčkářů je nicméně rampa překonatelná bez problémů). Dvoukřídlé vstupní dveře se otevírají automaticky směrem do stran a mají světlou šířku 198 cm (stejně tak dveře v zádveří). Kolem obou dveří je dostatečný manipulační prostor. Obslužná plocha přepážek je ve výšce 96 cm nad podlahou (správně max. 80 cm). Poštovní schránka před budovou má otvor pro vzhazování listovních zásilek ve výšce 116 cm, pro vozíčkáře je však těžko dosažitelná (vlivem nesníženého obrubníku).

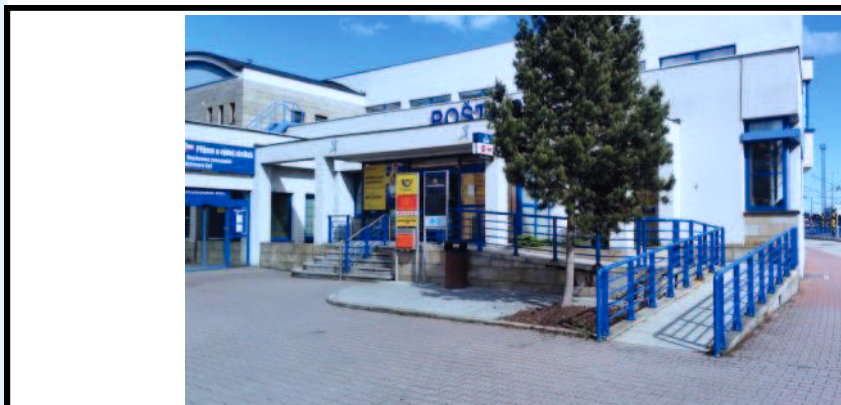
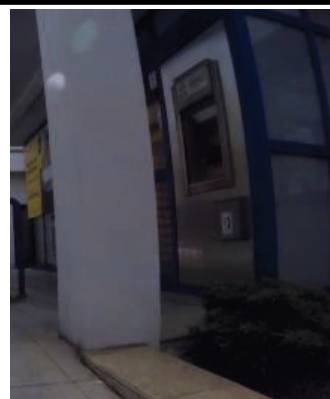
Dvě vyhrazená parkovací stání se nachází 50 m od vstupu před budovou vlakové stanice. Tříramenná nájezdová rampa pomáhá objet schodiště o pěti stupních (šířka rampy 132 cm; sklon 8 %; délky úseků: 645 cm, 183 cm, 384 cm; podesty s dostatečným rovným manipulačním prostorem; parametry nevyhovují vyhlášce č. 398/2009 Sb., pro většinu vozíčkářů je nicméně rampa překonatelná bez problémů). Před bankomatem je dostatečný manipulační prostor. Otvor pro vsunutí platební karty a ovládací prvky se nachází ve výšce do 120 cm (dosah osob na vozíku), vizuální kontrola ovládací klávesnice však může být pro vozíčkáře obtížná. Prostor pro podjetí vozíku zde není.

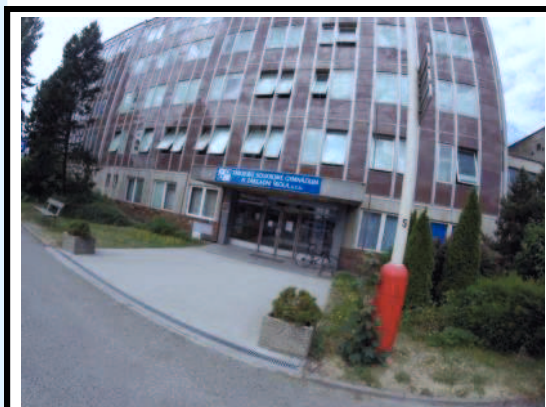
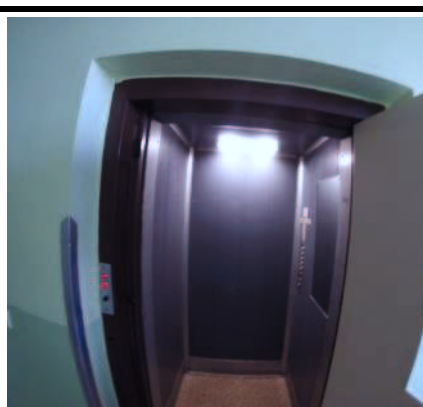
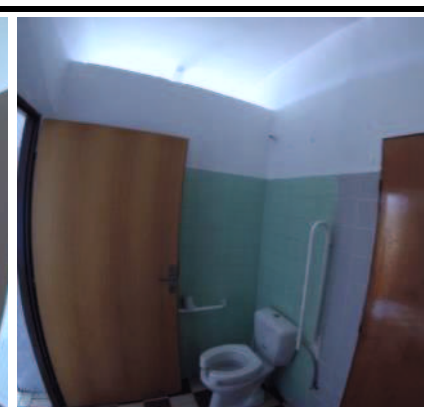
Z chodníku před budovou je cestou ke vchodu nutné překonat podélný sklon 8 % v délce úseku 525 cm. Dvoukřídlé vstupní dveře i dveře v zádveří mají světlé šířky křídel 84 a 87 cm, otevírají se směrem ven a nemají madla ani kontrastní značení prosklených ploch. Kolem dveří je dostatečný manipulační prostor. K pohybu mezi podlažími je možné použít výtah – rozměry výtahu (104 x 104 cm) a další parametry však nesplňují kritéria vyhlášky č. 398/2009 Sb. Také bezbariérově upravené WC není vhodné k samostatnému použití vozíčkářem – hlavním problémem je zde šikmá podlaha okolo podlahové kanalizační vpusti se sklonem 12 % a otevírání dveří směrem do kabiny. Částečně bezbariérový je přístup pouze do 1. NP, kde se nachází laboratoř chemie a šatny (učebny jsou ve vyšších podlažích).

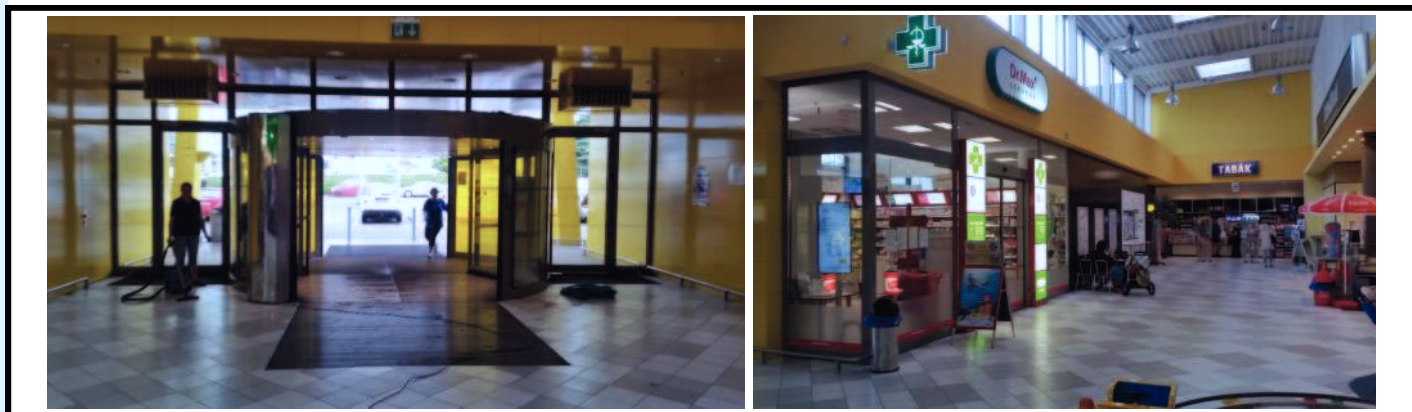
105

V blízkosti hypermarketu se nachází celkem 14 vyhrazených parkovacích stání. Karuselové dveře u hlavního vstupu nejsou bezbariérovým řešením, nemají tlačítko na přivolání obsluhy a zpomalení otáčení dveří, jsou bariérou pro osoby se zrakovým omezením; alternativou mohou být jednokřídlé dveře vedle dveří karuselových. Rovněž druhý vstup je vybaven karuselovými dveřmi. Pohyb dále v interiéru je již bezbariérový. Nachází se zde rovněž bezbariérově upravené WC.

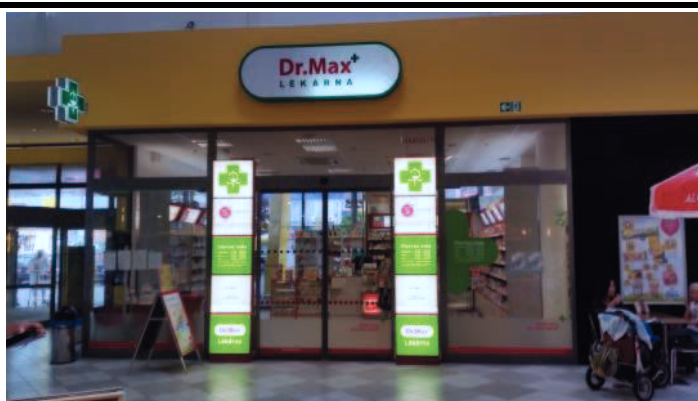
106

Lékárna se nachází v interiéru hypermarketu. Postup k jejímu vchodu z parkoviště je částečně bezbariérový z důvodů popsaných výše (viz objekt č. 105). Dvoukřídlé vstupní dveře do lékárny se otevírají automaticky do stran a mají světlou šířku 180 cm, mají kontrastní značení prosklených ploch ve spodní i horní výškové úrovni. Manipulační prostory a také obslužná plocha u pokladny jsou dostatečné.

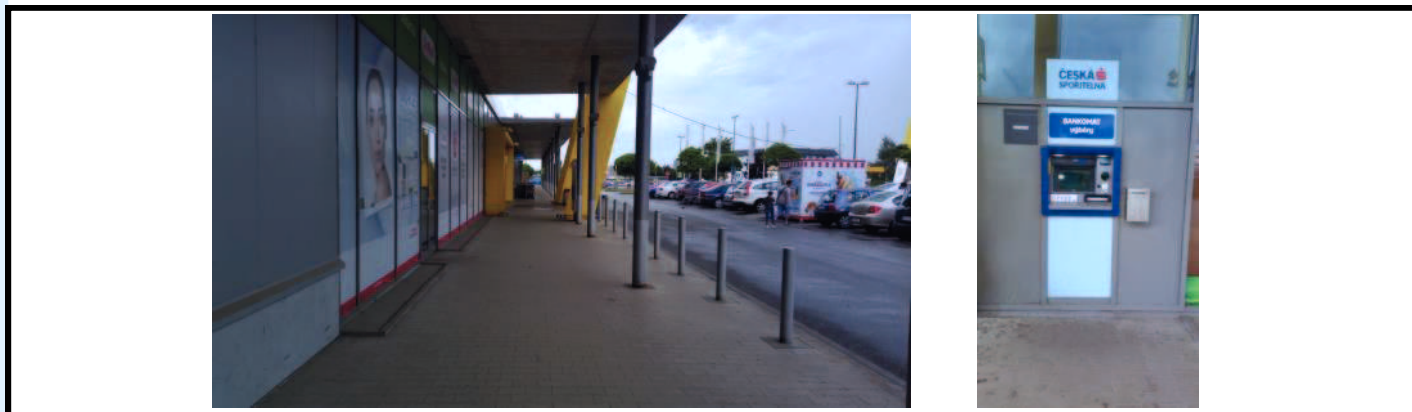
107

Bankomat je vestavěný do zdi hypermarketu. Přístup k němu od vyhrazených parkovacích stání je bezbariérový. Před bankomatem je dostatečný manipulační prostor bez významných sklonů a nerovností. Otvor pro vsunutí platební karty se nachází ve výšce 135 cm nad pochozí plochou. Prostor pro podjetí vozíku zde není.

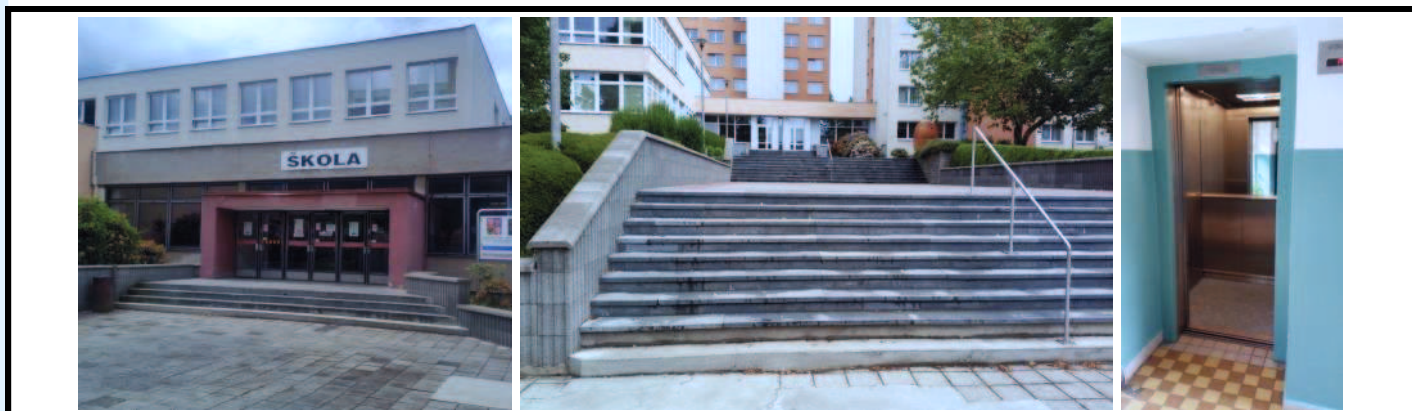
108

Celý rozlehlý komplex středních škol je bariérový, před všemi vchody jsou schody. Pouze jeden schod se nachází u severního vstupu do prostor internátu (výška schodu 12 cm, dvoukřídlé dveře se světlou šířkou křídel 2 x 83 cm). Výtahy jsou také jen v internátu, bezbariérově upravené toalety zde nejsou žádné. Vedení školy zvažuje realizaci bezbariérového vstupu a cesty od parkoviště na západní straně areálu přes soustavu nájezdových rampy do severní části komplexu.

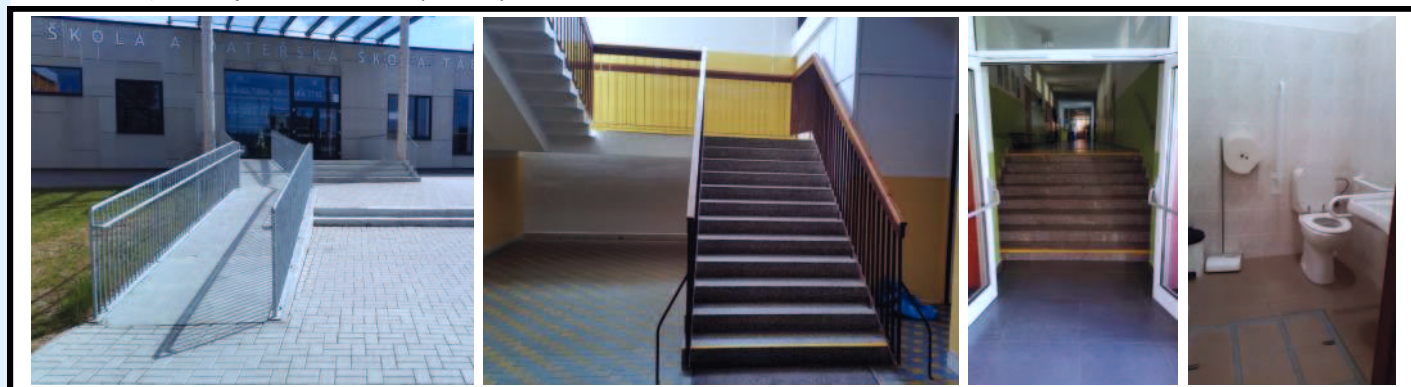
109

Před hlavním vstupem je dvouramenná nájezdová rampa se sklony ramen 11 % a 12,5 %, délkami 556 a 425 cm, šířkou 137 cm a délkou podesty 150 cm – tyto parametry nevyhovují požadavkům vyhlášky č. 398/2009 Sb., pro většinu vozíčkářů nicméně nejsou překážkou, s ohledem na nízký provoz v souvislosti s šíří vedlejšího schodiště nevádí ani užší šířka rampy. Dvoukřídlé vstupní dveře mají světlou šířku křídel 86 a 83 cm, otevírají se směrem ven a mají madlo. Chodby jsou ve škole dostatečně široké a dveře do tříd mají šířku 80 cm, některé 90 cm. Za vstupem je bezbariérově přístupná pouze centrální část školy (šatny, jídelna); pavilony označené „U1“, „U2“, „U3“ a tělocvična jsou přístupné bariérově přes schody/schodiště (a to mezi sebou, i zvenku). Také podlaží v těchto částech komplexu spojuje schodiště. Bezbariérově upravené WC v pavilonu „U1“ nemá madla, je tedy hodnoceno jako běžné WC. Vyhlášce č. 398/2009 Sb. naopak vyhovuje WC u tělocvičny, které má šířku dveří 80 cm, šířku kabiny 161 cm a hloubku 166 cm. U tělocvičny je také jeden ze vstupů bez výškových nerovností, s rampovým nájezdem o sklonu 8 %, v délce úseku 500 cm (chodník je zde však značně prorostlý trávou).

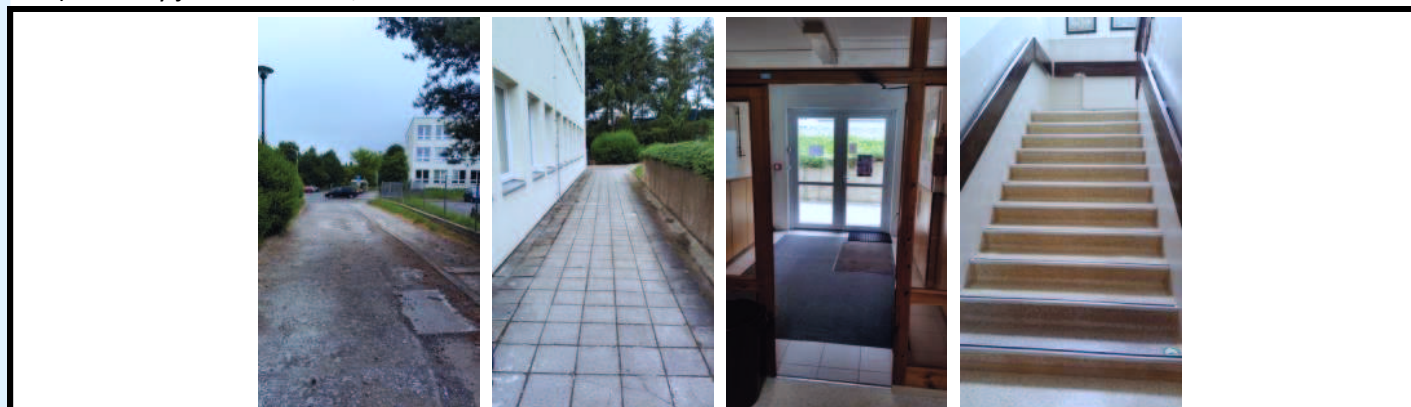
110

Od parkoviště vede ke škole cesta s nezpevněným povrchem s nerovnostmi – automobilem nicméně lze zajet až k budově. Dlážděný chodník před vstupem je již bez nerovností a významných sklonů. Dvoukřídlé vstupní dveře mají světlé šířky křídel 85 a 94 cm, otevírají se směrem dovnitř a nemají madla. Před dveřmi je schod vysoký 17 cm. Manipulační prostor v zádveři je dostatečný. Pohyb dále v 1. NP je již bezbariérový. Do 2. NP vede schodiště (bez kontrastního značení). Toalety jsou zde běžné, bariérové.

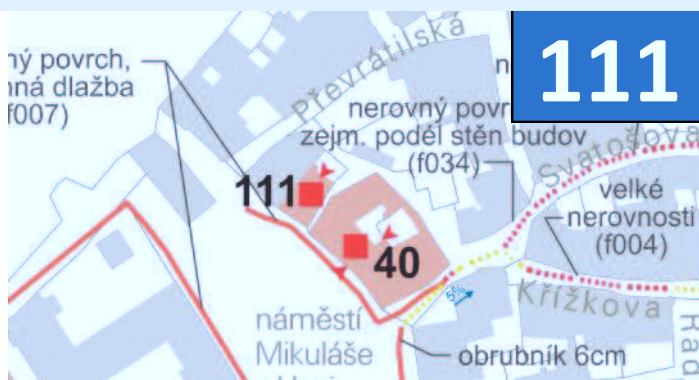
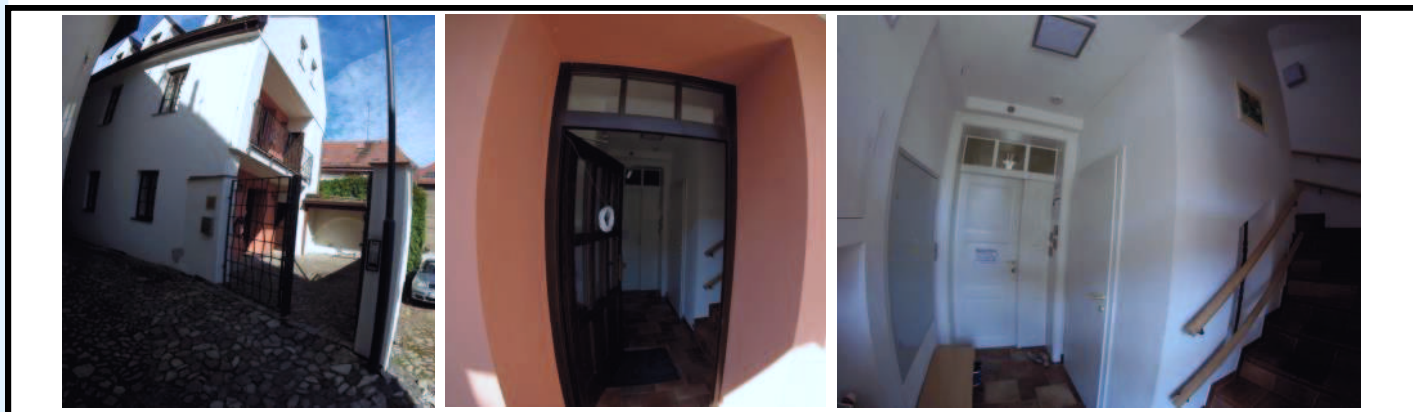
111

přístup do objektu: Bariérový  
pohyb uvnitř objektu: Částečně bezbariérový (1. NP)  
WC: ANO (adekvátní věku dětí)  
celkové hodnocení: Bariérový

Přístupové cesty ke vchodu do domu, tvořené skládanými kameny, vykazují výrazné nerovnosti a v širší ploše také podélné a příčné sklony. Před brankou do dvora je podélný sklon 17 % v úseku délky 150 cm. Zvonek je zde instalovaný ve výšce 114 cm, branka má světlou šířku 104 cm. Jednokřídlé vstupní dveře mají šířku 95 cm, otevírají se směrem dovnitř a nemají madlo. Bez překonávání dalších výškových nerovností je dále přístupné 1. NP. Do vyšších pater je již nutné využít schodiště šířky 116 cm.

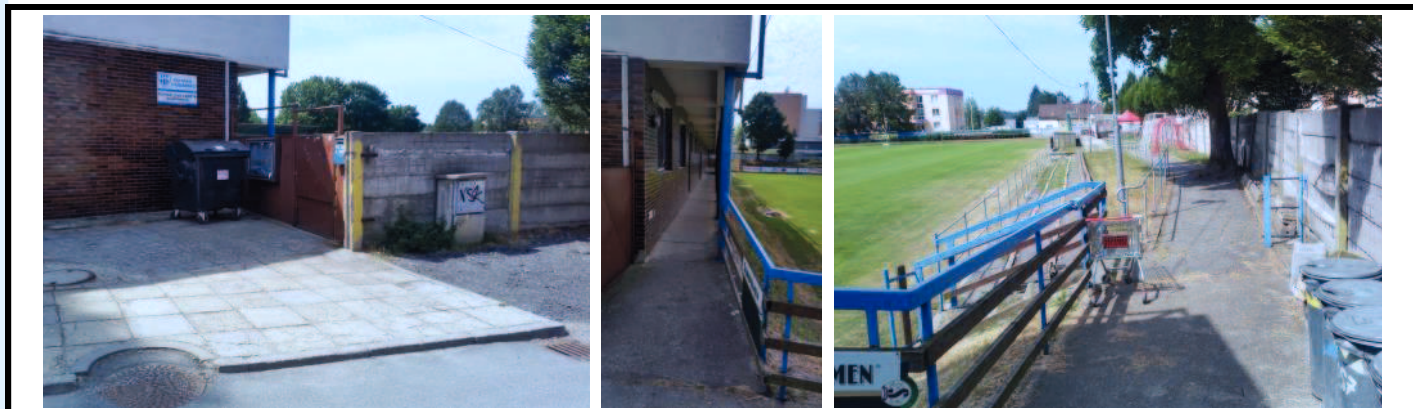
V blízkosti stadionu se nenachází vyhrazené parkovací stání. Z chodníku (na druhé straně ulice Bydlinského) je přístup ke vchodu bariérový přes vozovku, bez značeného přechodu pro chodce, přes snížený obrubník. Vstupní branka má světlou šířku 145 cm a je u ní schod vysoký 14 cm. Bezprostředně za brankou je prostor, podél budovy se zázemím, bez výrazných sklonů. Dále od budovy je již pohyb bariérový vzhledem k nerovnostem, nebezpečnému povrchu a podélným sklonům. Vstupy do budovy jsou také bariérové, vstup na hrací plochu rovněž. Manipulační prostor pro sledování utkání je zde nedostatečný. Toalety jsou zde běžné, bariérové.

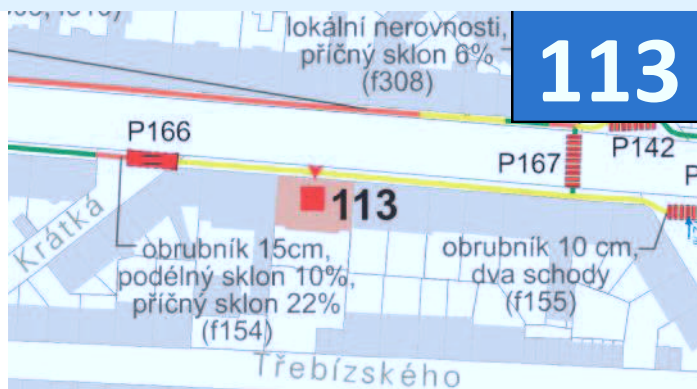
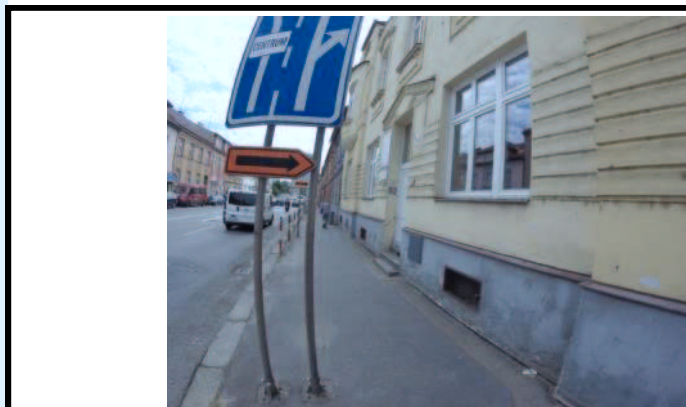
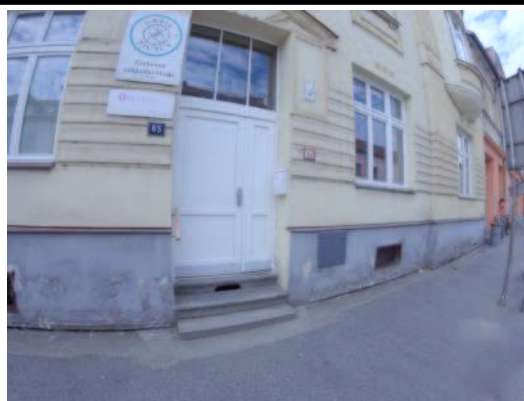
přístup do objektu: Bariérový  
pohyb uvnitř objektu: Bariérový  
WC: ANO - bariérové  
celkové hodnocení: Bariérový

Z širokého chodníku (270 cm) v ulici Českobudějovická vedou ke vstupním dveřím tři schody (šířka 140 cm, výšky 16 cm a hloubky 30 cm). Zvonek je instalován nad schody ve výšce 200 cm nad úrovní chodníku. Dvoukřídlé vstupní dveře mají světlé šířky křídel 88 a 44 cm a otevírají se směrem dovnitř. Za dveřmi se nachází další schody – pohyb uvnitř budovy je bariérový.

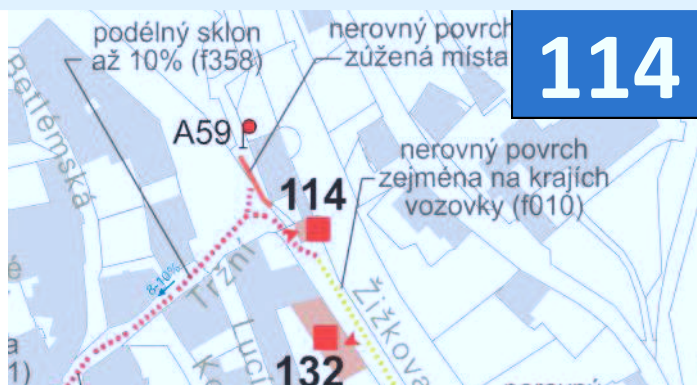
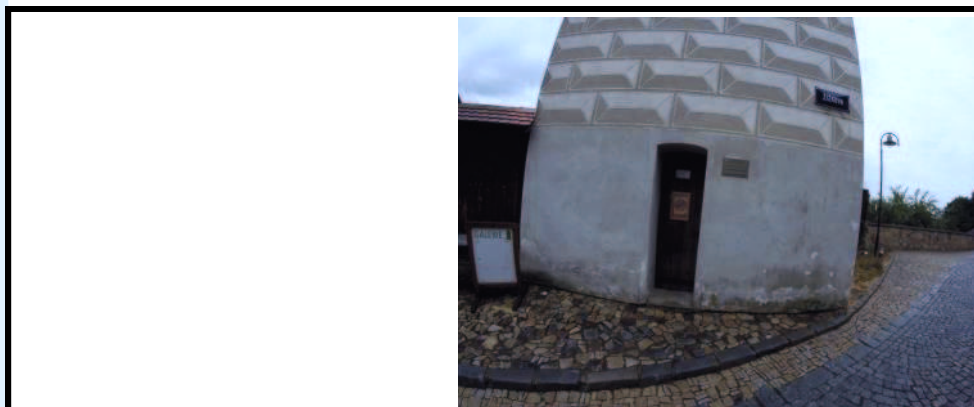
přístup do objektu: Bariérový  
pohyb uvnitř objektu: Bariérový  
WC: ———  
celkové hodnocení: Bariérový

K Vodárenské věži je možné se dostat pouze úzkým chodníkem s nerovnostmi. U vstupu je práh vysoký 10 cm. Jednokřídlé vstupní dveře jsou široké 66 cm. Do věže (k expozici) vede schodiště.

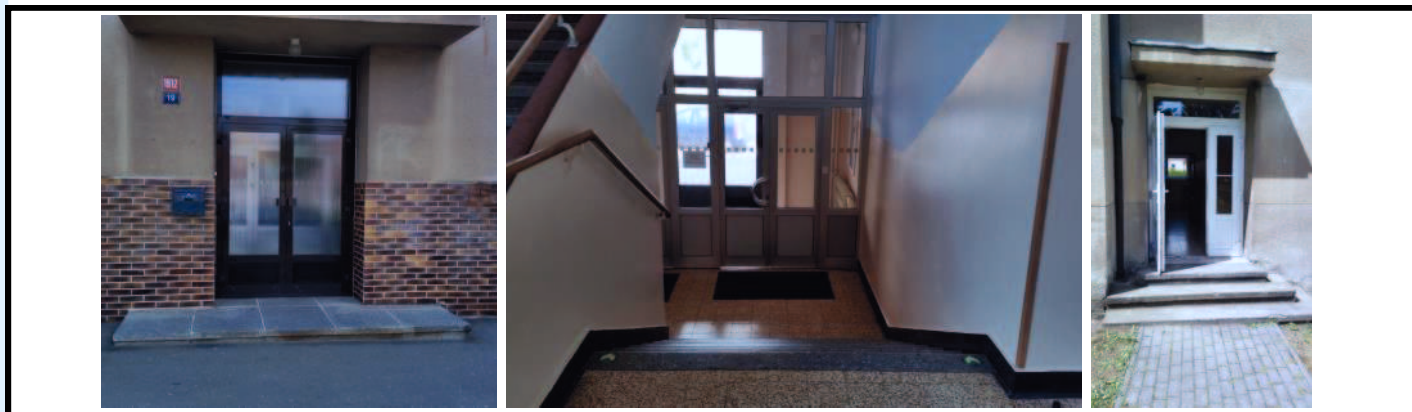
115

Před vstupem je jeden schod výšky 13 cm. Dvoukřídlé vstupní dveře mají světlou šířku křídel 74 a 83 cm, otevírají se směrem ven. Dvoukřídlé dveře zádveří mají světlé šířky křídel 63 a 70 cm, otevírají se do prostorného zádveří. Za zádveřím se nachází schodiště, které spojuje vstup s 1. NP a dále pokračuje i do vyšších pater – šířka 216 cm, nedostatečné kontrastní značení. Bariérový je také zadní vchod do šaten (3 schody před vstupními dveřmi). Dveře do učeben mají světlou šířku 90 cm, dveře k bariérovým toaletám šířku 80 cm.

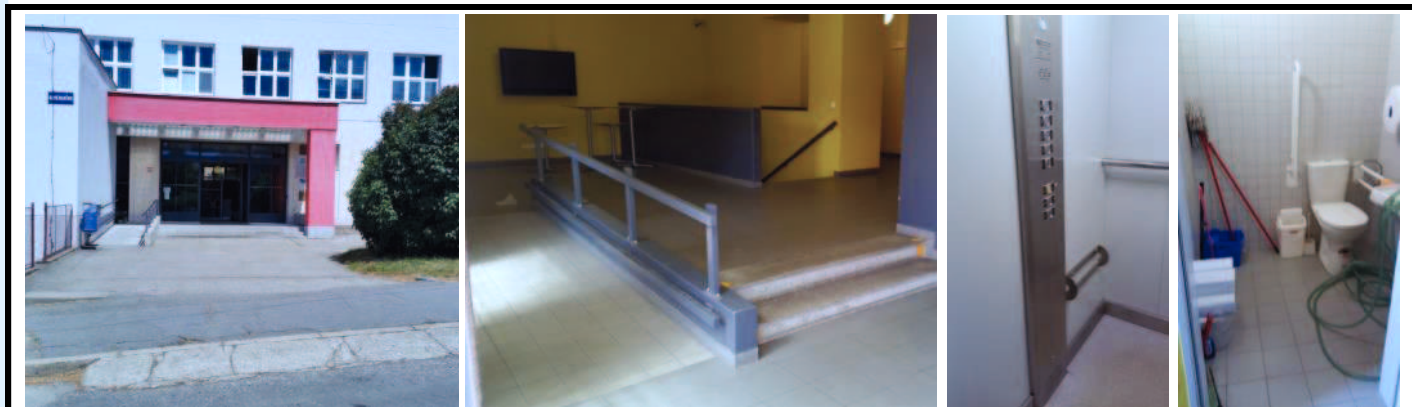
116

V blízkosti budovy se nenachází vyhrazené parkovací stání. Tři schody před vchodem je možné objet po nájezdové rampě (sklon 8 %, délka 579 cm, šířka 132 cm). Vstupní dveře se otevírají automaticky do stran a mají světlou šířku 200 cm. Za vstupem jsou další 2 schody, které je také možné objet po rampě (sklon 8 %, délka 392 cm, šířka 128 cm). Dále jsou dvoukřídlé dveře se průjezdnou šířkou křídel 76 a 86 cm, za kterými se nachází prostor s výtahem. (vždy přítomný pracovník vrátnice je připraven dopomoci, např. k otevření obou křídel dveří) Výtah má šířku dveří 80 cm a kabinu širokou 110 cm, hlubokou 140 cm – tyto a další parametry jsou v souladu s vyhláškou č. 398/2009 Sb., s výhradou k demontování sedátku a chybějícímu zrcadlu. Bezbariérově upravené WC se nachází vedle hlavního vstupu u auly v 1. NP – vyjma chybějícího signalizačního systému pro přivolání pomoci a momentálně umístěným mobilním prvkům má WC všechny parametry dle požadavků vyhlášky č. 398/2009 Sb.

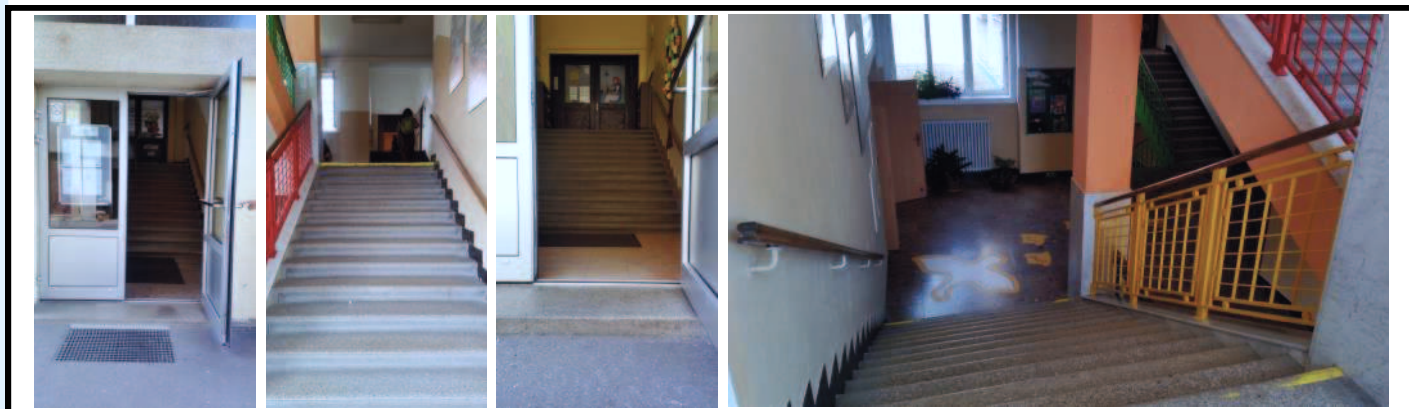
117

Budova základní školy má dva (bariérové) vstupy s totožnými parametry. Dvoukřídlé vstupní dveře mají světlou šířku křídel 88 a 97 cm, otevírají se směrem ven. U dveří je kamenný práh výšky 7 cm, není zde zvonek. Za dveřmi je schodiště (12 stupňů, šířka 297 cm), bez kontrastního značení, se zábradlím podél stěn. Manipulační prostor nad schody i pod nimi je dostatečný. Jednotlivá podlaží spojuje schodiště šířky 200 cm, s nevýrazným kontrastním značením. Toalety jsou zde bariérové.

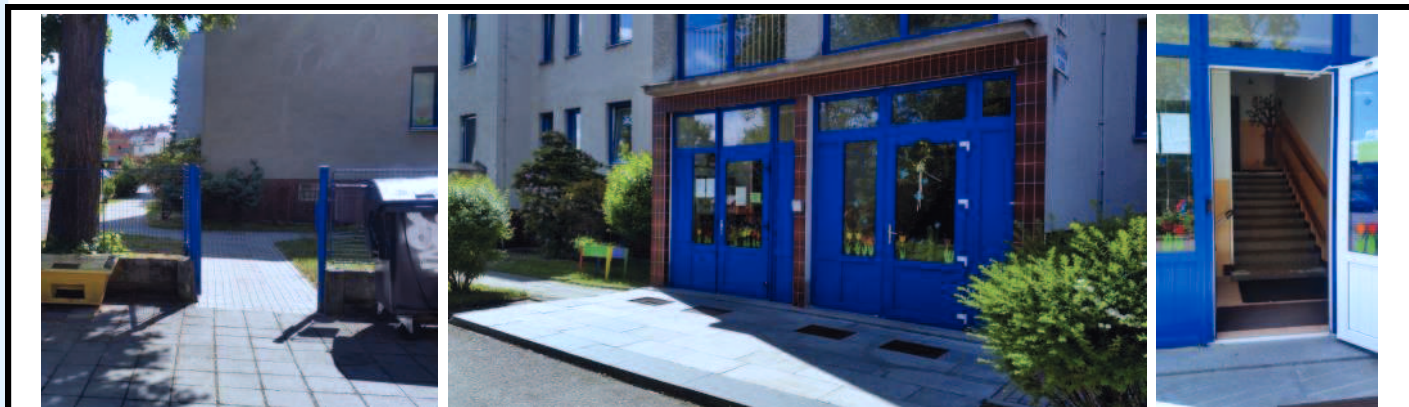
118

Z Kollárovy ulice vede k areálu školky chodník se sklonem 10 %. Před školkou je možné zaparkovat automobilem, vyhrazené parkovací stání zde není. Za vstupní brankou šířky 125 cm je již povrch bez významných sklonů a nerovností. Jednokřídlé vstupní dveře mají světlou 95 cm, otevírají se směrem ven, nemají madlo a je u nich práh výšky 2 cm s předstupněm vysokým také 2 cm. Manipulační prostor před dveřmi i za nimi je dostatečný. Za dveřmi se nachází schodiště, které spojuje vstup se třídami v 1. NP a pokračuje výše do 2. NP i níže do 1. PP. Schodiště má šířku 127 cm, do 1. NP má 11 stupňů, kontrastní značení je nezřetelné.

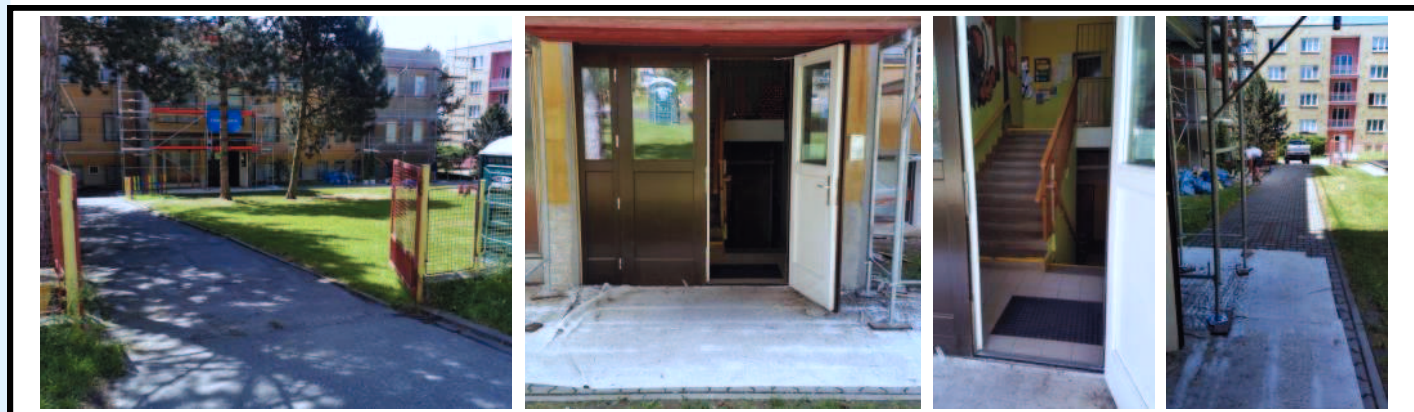
119

Přístup z chodníku ke vchodu ze severu má podélný sklon 9 % (v úseku nad 900 cm délky) a malé nerovnosti asfaltového povrchu. Přístup ze západu má sklon 7 % a je bez nerovností. Dvoukřídlé vstupní dveře mají světlou šířku křídel 78 a 82 cm, otevírají se směrem ven a nemají madlo. Za dveřmi je schodiště spojující vchod se všemi podlažími. Schodiště má šířku 137 cm; kontrastní značení a zábradlí je na obou stranách schodiště.

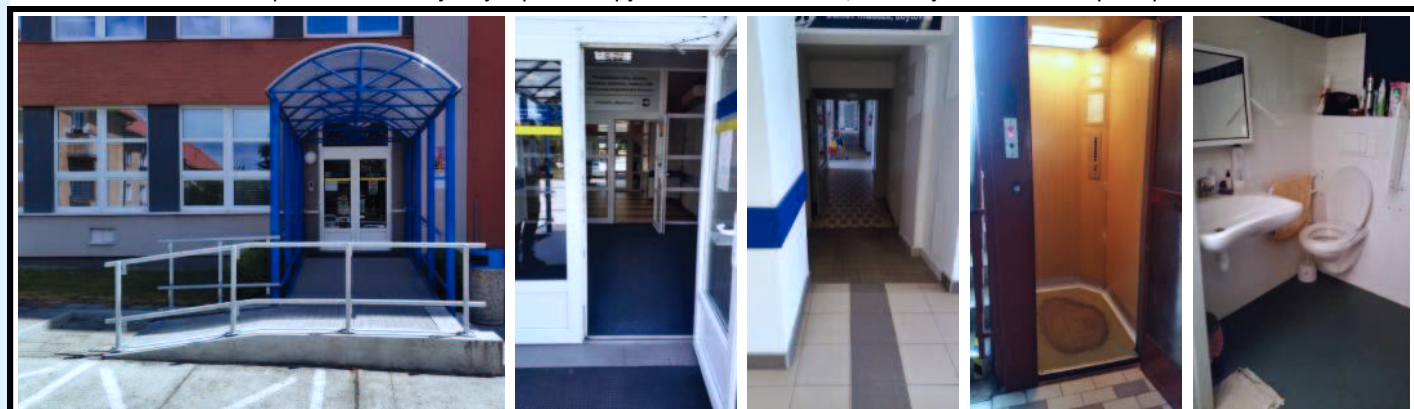
ulice, č.p.: Angela Kančeva 2506  
počet podlaží: 3 (ubytovna 8)  
přístup do objektu: Částečně bezbariérový  
pohyb uvnitř objektu: Částečně bezbariérový  
WC: ANO - bezbariérové  
celkové hodnocení: Částečně bezbariérový

Před zadním vstupem (u parkoviště) je dvouramenná nájezdová rampa – 1. rameno: sklon 9 %, délka 180 cm, šířka 120 cm; 2. rameno: sklon 11 %, délka 300 cm, šířka 226 cm. Dvoukřídlé vstupní dveře zde mají průjezdnou šířku křídel 78 a 85 cm a otevírají se směrem ven – manipulační prostor před dveřmi je vlivem otevírání dveří nedostatečný. Dveře v zádveři mají průjezdné šířky křídel také 78 a 85 cm, zádveří je dostatečně prostorné. Dále se návštěvníci mohou dostat bezbariérově do přibližně poloviny prostor v 1. NP. Do druhé poloviny vede od vstupu úsek šikmé podlahy se sklonem 19 % v délce úseku 136 cm (bez madel/zábradlí). Až za touto šikminou je výtah, který však není bezbariérový – mechanicky otevírané dveře šířky 65 cm, rozměry kabiny 81 x 104 cm. Bezbariérově upravené WC naopak splňuje naprostou většinu parametrů daných vyhláškou č. 398/2009 Sb., nemá signalizační systém pro přivolání pomoci. Před druhým vchodem (ze Soběslavské ulice) je podélný sklon 7,5 % v délce úseku 700 cm. Vstupní dveře zde mají stejné parametry jako u zadního vchodu, zvonek je zde instalovaný ve výšce 130 cm.

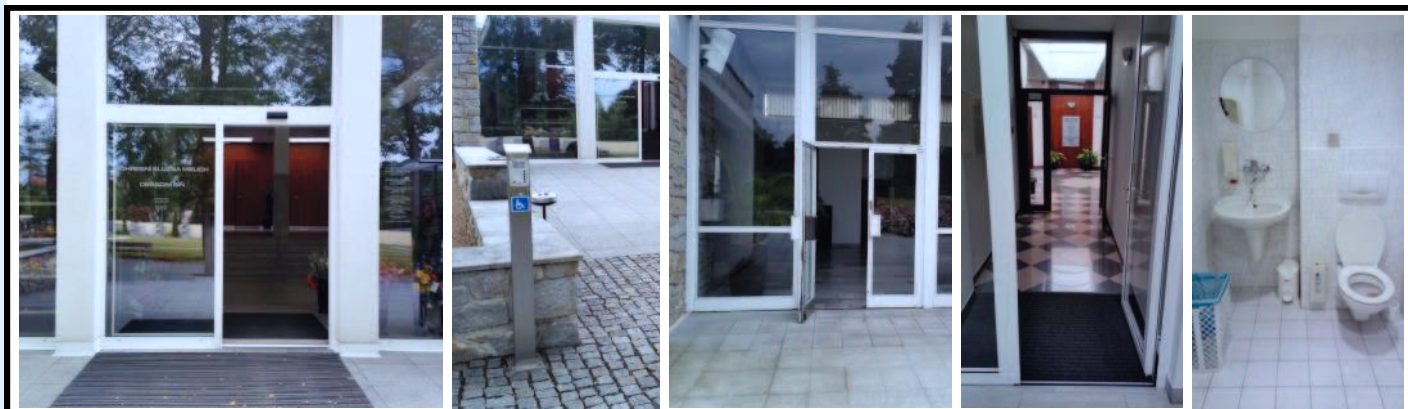
121

Z parkoviště je nutný pohyb dále ke vstupní bráně po ploše parkoviště a vozovce s nízkou frekvencí motorových vozidel. Vstupní branky do areálu mají světlé šířky 92 cm (plocha chodníků je zde cca 5 cm nad úroveň vozovky). Od branek dále k budově je podélný sklon 8 % (v délce úseku nad 900 cm). Hlavní vstup je sice přístupný bez dalších výškových nerovností, ale za vstupními dveřmi se nacházejí schody (5 stupňů) – před vstupem je instalován zvonek pro hendikepované ve výšce 117 cm, kterým lze přivolat obsluhu k bočnímu vstupu, jenž je bez schodů. Dvoukřídlé dveře u bočního vstupu mají světlé šířky křídel 2 x 70 cm, otevírají se směrem ven a nemají vodorovná madla. Manipulační prostor před dveřmi i za nimi je dostatečný a bez významných sklonů. Za vstupem je bezbariérově přístupné 1. NP, kde se nachází obřadní síň, kanceláře a bezbariérově upravené WC (dveře šířky 87 cm, kabina: šířka 272 cm, hloubka: 157 cm – hlavním nedostatkem WC jsou chybějící madla, nedostatečné odsazení mísy od zadní stěny 53 cm (správně min. 70 cm a chybějící signalizační systém pro přivolání pomoci).

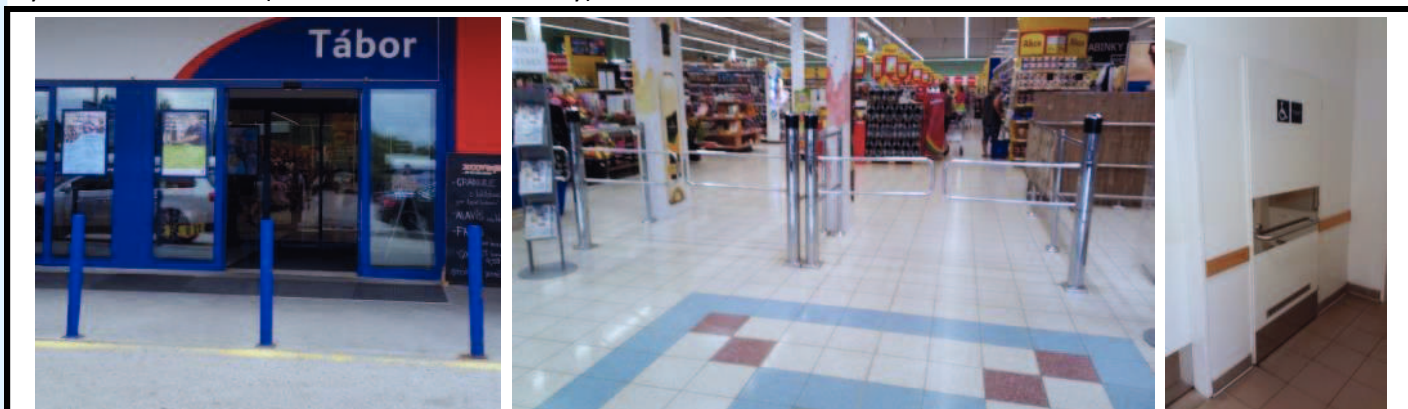
122

Vyhrazená parkovací stání se nacházejí nedaleko vstupu a přístup ke vchodu je od nich bezbariérový, nutný je však přesun po vozovce parkoviště. Vchod je osazen dvoukřídlými automaticky do stran otevíranými dveřmi se světlou šířkou 170 cm (dvoje dveře vstupní a dvoje v zadveří mají shodné parametry). Interiér obchodu je v jedné výškové úrovni a bez zúžení průchodů do 80 cm šířky. Bezbariérově upravené WC je umístěné samostatně, s šířkou dveří 85 cm a madly na obou stranách (otevírání směrem z kabiny).

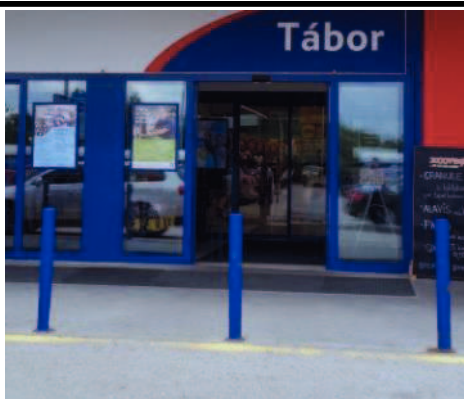
123

Bankomat se nachází v interiéru hypermarketu (parametry přístupnosti a vstupu viz objekt č. 122). Přístup k němu je bezbariérový, manipulační prostor je zde dostatečný. Ovládací prvky bankomatu, včetně otvoru pro vložení karty a výběr bankovek, jsou v dosahu vozíčkáře ve výšce do 120 cm. Vizuální kontrola ovládací klávesnice může být však pro vozíčkáře obtížná (výška 90 cm).

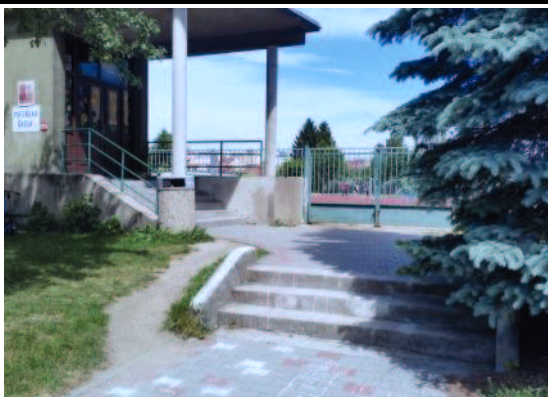
124

Z chodníku se vstupuje do areálu MŠ brankou širokou 83 cm. Za ní je nutné překonat podélný sklon 6,5 % až ke schodům nedaleko vchodu (3 stupně). Schody jsou také bezprostředně před vstupem (6 stupňů, šířka 250 cm, výška sch. 15 cm, hloubka sch. 28 cm). Dvoukřídlé vstupní dveře mají světlou šířku křídel 88 a 53 cm, otevírají se směrem dovnitř. Dvoukřídlé dveře v zádveří mají světlé šířky křídel 82 a 43 cm, otevírají se směrem do zádveří (nedostatečný manipulační prostor. Jednotlivá podlaží spojuje schodiště široké 117 cm, se zábradlím instalovaným příliš vysoko vzhledem k věku dětí.

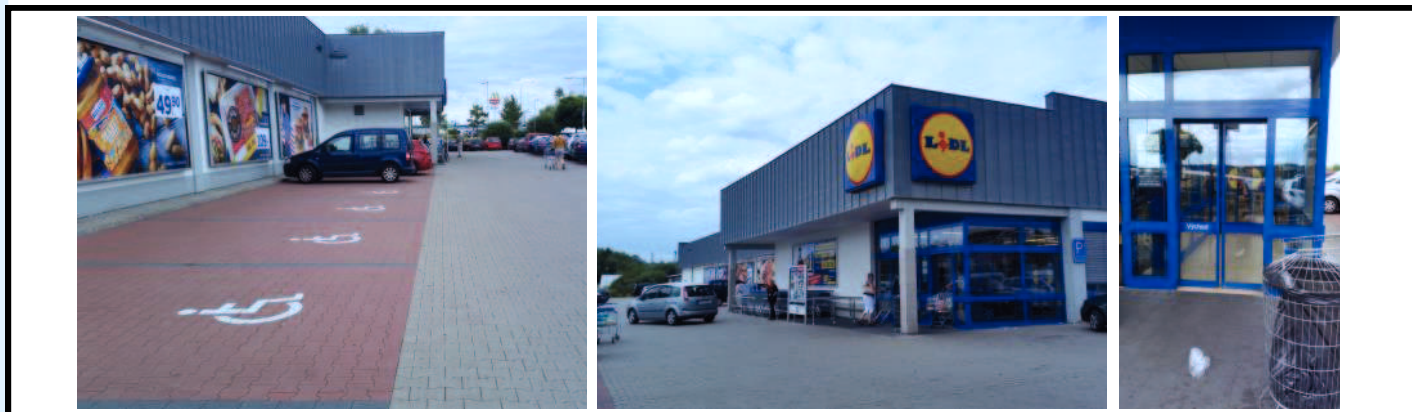
125

Vyhrazená parkovací stání (7 x) se nacházejí nedaleko vstupu a přístup ke vchodu je od nich bezbariérový, nutný je však přesun po vozovce parkoviště (kratší úsek). Vchod je osazen dvoukřídlými automaticky do stran otevíranými dveřmi se světlou šířkou 110 cm (dvoje dveře vstupní a dvoje v zádveři mají shodné parametry). Interiér obchodu je v jedné výškové úrovni a bez zúžení průchodů do 80 cm šířky. Bezbariérově upravené WC zde není.

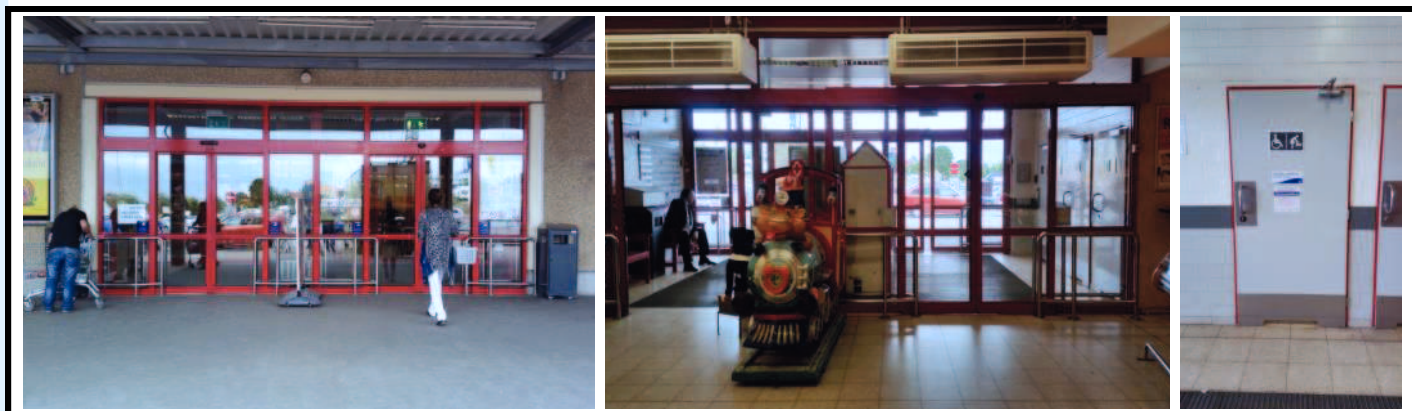
126

Vyhrazená parkovací stání se nacházejí nedaleko vstupu a přístup ke vchodu je od nich bezbariérový (v době mapování v rekonstrukci). Vchod je osazen dvoukřídlými automaticky do stran otevíranými dveřmi se světlou šířkou 140 cm (dvoje dveře vstupní a dvoje v zádveři mají shodné parametry). Interiér obchodu je v jedné výškové úrovni a bez zúžení průchodů do 80 cm šířky. Bezbariérově upravené WC je umístěné samostatně a uzamykatelné euroklíčem.

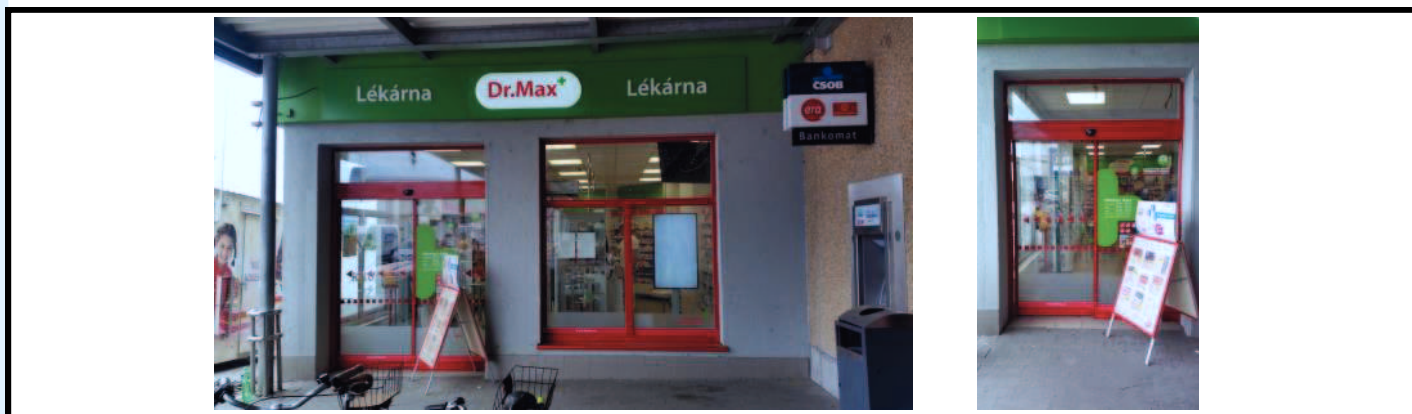
127

Objekt lékárny se nachází vedle Kauflandu (se samostatným vstupem). Přístup ke vstupu od vyhrazených parkovacích stání je bezbariérový. Jednokřídlé, automaticky do strany otevírané, dveře mají světlou šířku 90 cm. Manipulační prostor před dveřmi i za nimi je dostatečný a bez významných sklonů. Obslužná plocha u pokladny je ve výšce 100 cm nad podlahou, bez možnosti podjetí vozíkem.

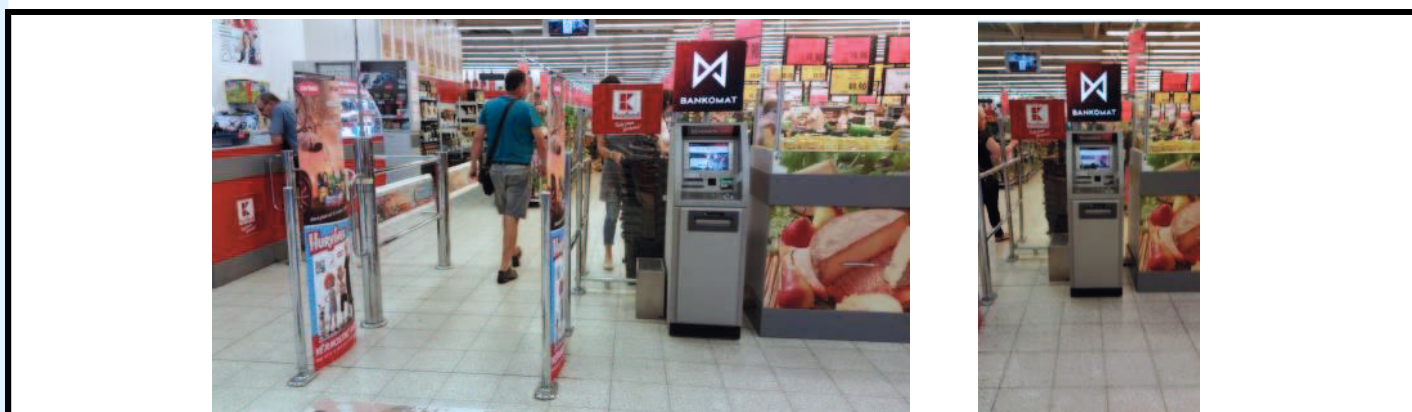
128

Bankomat se nachází v interiéru Kauflandu (parametry přístupnosti a vstupu viz objekt č. 126). Přístup k němu je bezbariérový, manipulační prostor je zde dostatečný. Ovládací prvky bankomatu, včetně otvoru pro vložení karty a výběr bankovek, jsou v dosahu vozíčkáře ve výšce do 120 cm. Vizualní kontrola ovládací klávesnice může být však pro vozíčkáře obtížná.

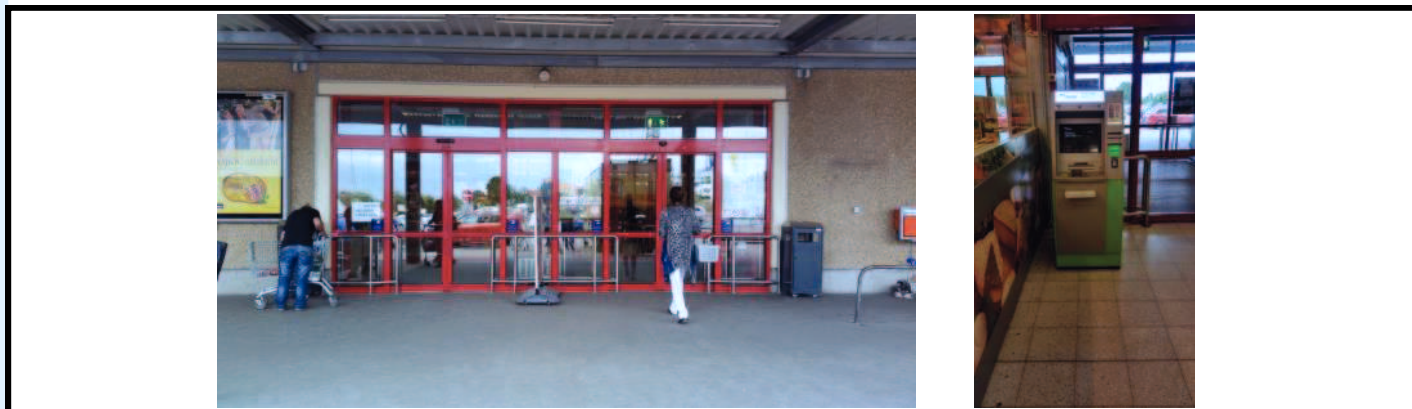
Bankomat se nachází v interiéru Kauflandu (parametry přístupnosti a vstupu viz objekt č. 126). Přístup k němu je bezbariérový, manipulační prostor je zde dostatečný. Ovládací prvky bankomatu, včetně otvoru pro vložení karty a výběr bankovek, jsou v dosahu vozíčkáře ve výšce do 112 cm (otvor pro kartu). Vizualní kontrola ovládací klávesnice může být však pro vozíčkáře obtížnější (výška 87 cm).

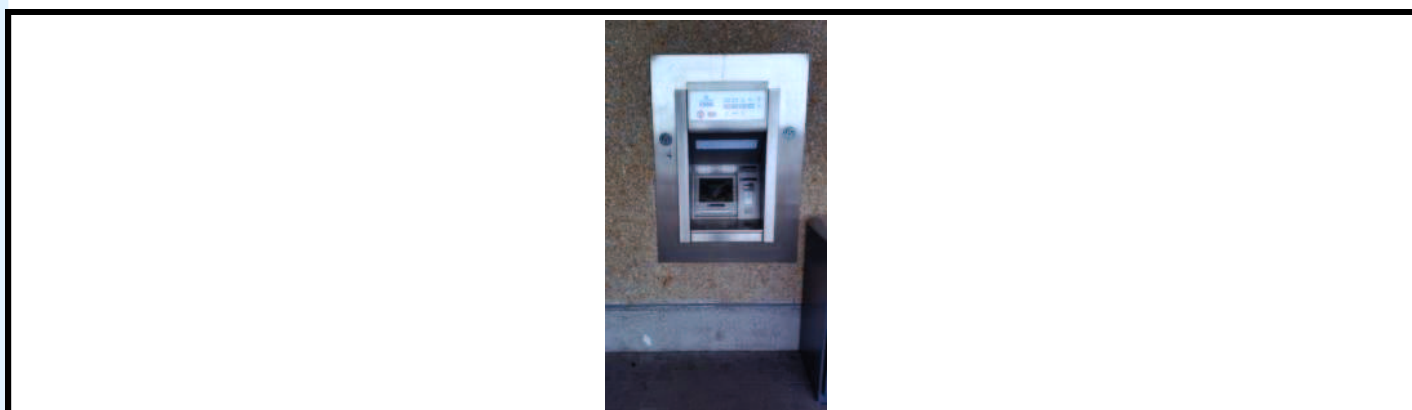
## Bankomat ČSOB

Bankomat je vestavěný ve zdi budovy (zvenku). Přístup k němu je bezbariérový, manipulační prostor je zde nedostatečný. Ovládací prvky bankomatu, včetně otvoru pro vložení karty a výběr bankovek, jsou v dosahu vozíčkáře ve výšce do 120 cm. Vizualní kontrola ovládací klávesnice může být však pro vozíčkáře obtížná.
