# GENEREL BEZBARIÉROVOSTI TÁBOR 2017

DPA s.r.o.  
27.7.2017

# „A“ PRŮVODNÍ ZPRÁVA

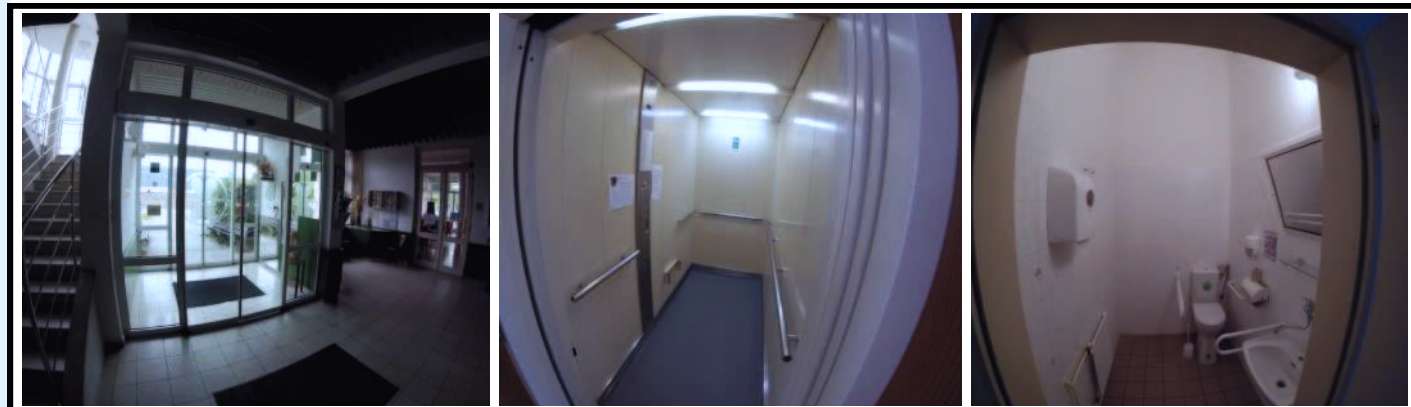
## Domov pro seniory (G-centrum)

V blízkosti budovy se nenachází vyhrazené parkovací stání. Dvoukřídlé vstupní dveře i (totožné) dveře v zádveří se otevírají automaticky do stran a mají průjezdovou šířku 140 cm. Manipulační prostor kolem dveří je dostatečný. Výškové rozdíly mezi podlažími pomáhají překonávat výtahy, které svými parametry splňují požadavky vyhlášky č. 398/2009 Sb – s výhradou k chybějícím sedátkům a zrcadlům. Bezbariérově upravená WC jsou přímo u jednotlivých pokojů a také na chodbách – zde nejsou dodrženy minimální rozměry kabin, manipulační prostor je však pro naprostou většinu návštěvníků/klientů dostačující; chybí signalizační systém pro přivolání pomoci a osová vzdálenost madel je příliš velká (správně 60 cm, naměřeno 65 a 70 cm).

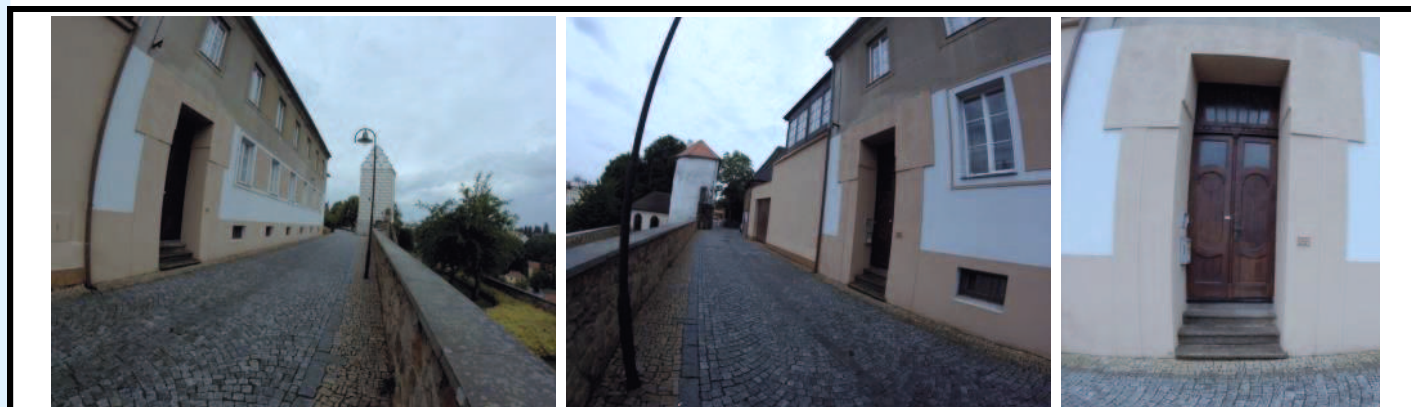
## Muzeum hudby

K budově je možný přístup pouze po vozovce. Přímo z ní vedou ke dveřím tři schody – šířka 145 cm, výška sch. 19 cm, hloubka sch. 35 cm. Dvoukřídlé vstupní dveře mají světlé šířky křídel 2 x 70 cm a otevírají se dovnitř. Zvonkový panel je instalovaný v nise nad schody. Za dveřmi jsou další schody. WC je zde běžné, bariérové.

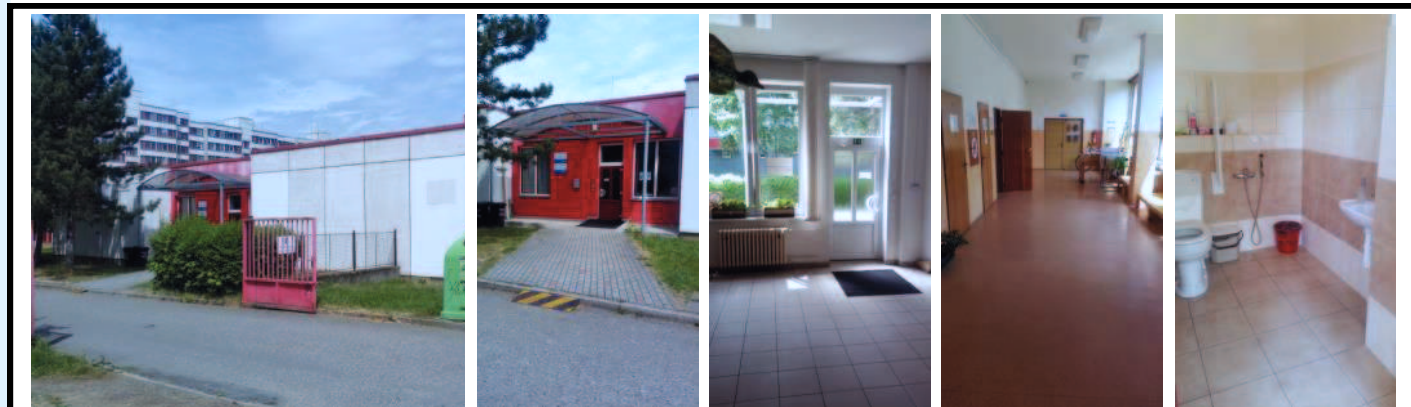
## MŠ, ZŠ spec. a prakt.- Diakonie ČCE Rolnička

Ke vstupu do budovy nevede chodník. Jednokřídlé vstupní dveře mají světlou šířku 90 cm, otevírají se směrem ven a nemají vodorovné madlo. Před dveřmi je rampový nájezd se sklonem 18 % (délka 110 cm, šířka 151 cm, bez zábradlí) – v souvislosti s otevíráním dveří nad tento nájezd je pro vozíčkáře nutná pomoc. Zvonkový panel je instalovaný nad nájezdem (bariérové řešení). Za dveřmi je dostatečný manipulační prostor. Do učeben vedou dveře široké 90 cm, bez prahů. Bezbariérově upravené WC má dveře široké 80 cm, kabinu o rozměrech 154 x 205 cm – výhrady dle vyhlášky č. 398/2009 Sb.: mírně nedostačující šířka kabiny, výšce vypínače 140 cm (správně max. 120 cm) a chybějící signalizační zařízení pro přivolání pomoci.

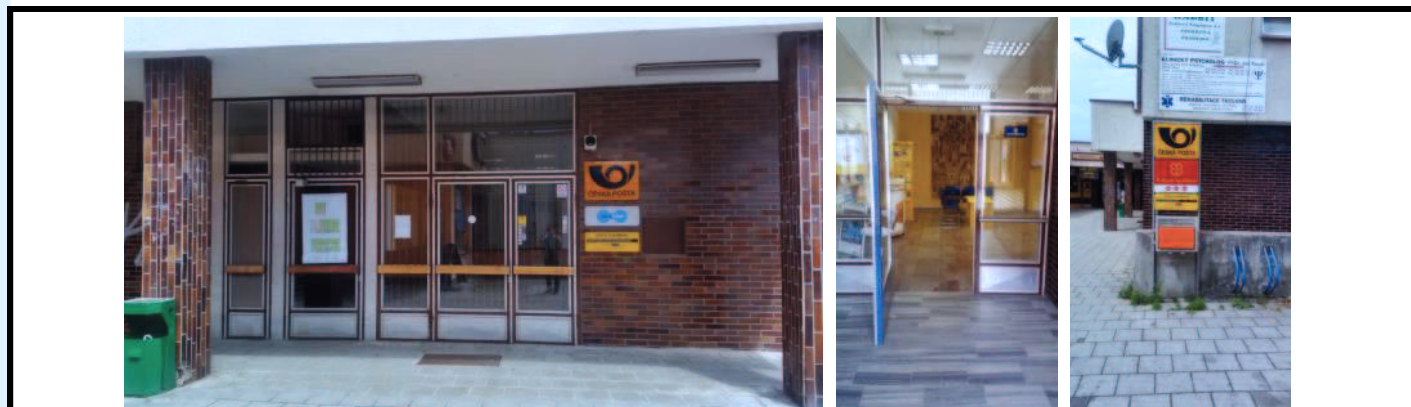
## Česká pošta - Tábor 5

V blízkosti budovy se nenachází vyhrazené parkovací stání. Dvoukřídlé vstupní dveře mají světlou šířku křídel 95 a 80 cm, otevírají se směrem ven a mají vodorovné madlo. Shodné parametry mají také dveře v zádveří. Další pohyb k přepážkám je bezbariérový. Otvor pro vhození listové zásilky do poštovní schránky (vedle budovy) je ve výšce 124 cm nad chodníkem.

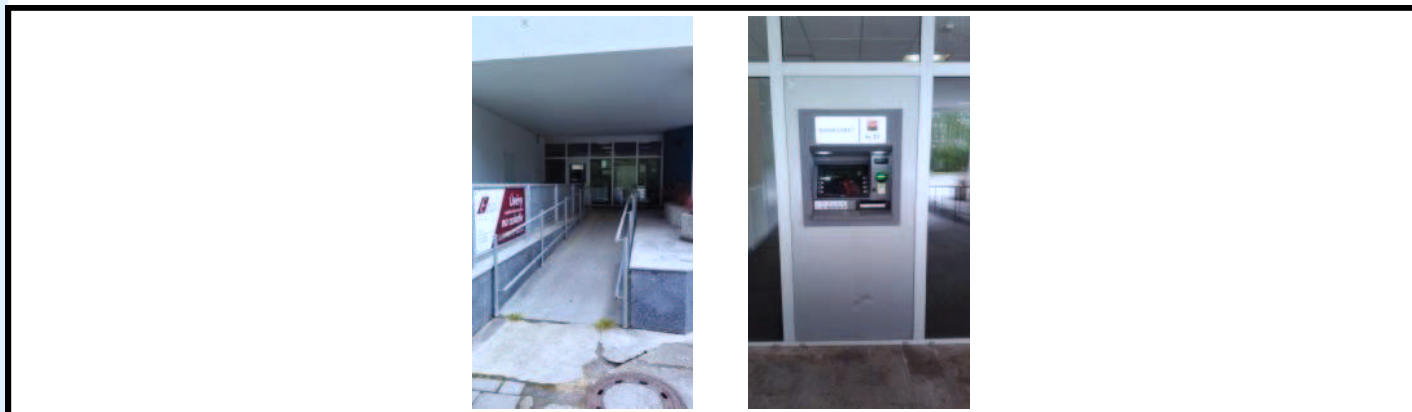
## Bankomat Komerční banky

K bankomatu vede nájezdová rampa se sklonem 10 % a délkou 700 cm. Pod rampou je nerovný povrch. Před bankomatem je dostatečný manipulační prostor bez významných sklonů a nerovností. Otvor pro vsunutí platební karty se nachází ve výšce 135 cm nad pochozí plochou. Prostor pro podjetí vozíku zde není.

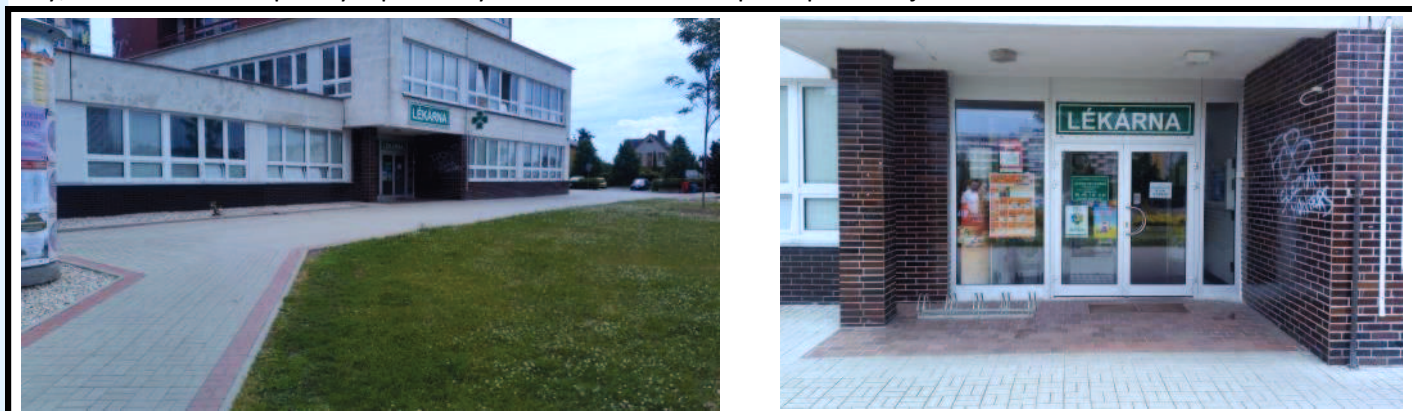
## Lékárna Světlogorská - Nemocnice Tábor

V blízkosti lékárny jsou dvě vyhrazená parkovací stání. Prostor před vstupem nevykazuje žádné významné sklony ani nerovnosti. Dvoukřídlé vstupní dveře mají světlou šířku křídel 90 a 90 cm, otevírají se směrem ven a nemají vodorovné madlo. Dveře v zádveři mají totožné parametry a otevírají se směrem do zádveří – z tohoto důvodu nemá zádveří dostatečný manipulační prostor (v době otevření lékárny bývají nicméně stále otevřené). Dále prostor lékárny bezbariérový, včetně obslužné plochy u pokladny. WC zde není běžně přístupné veřejnosti.

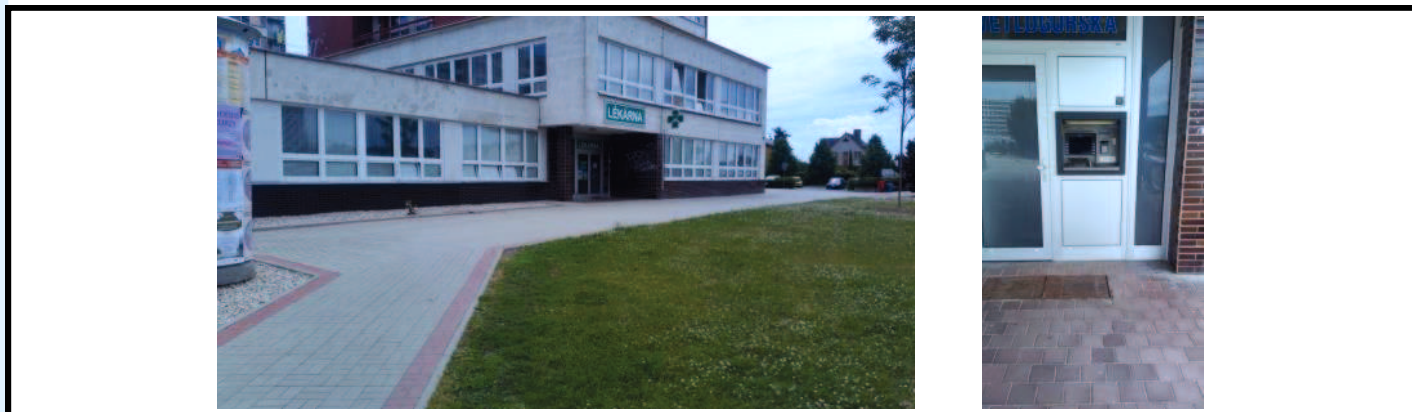
## Bankomat České spořitelny

K bankomatu je přístup bezbariérový. Před bankomatem je dostatečný manipulační prostor bez významných sklonů a nerovností. Otvor pro vsunutí platební karty se nachází ve výšce 133 cm nad pochozí plochou. Prostor pro podjetí vozíku zde není.

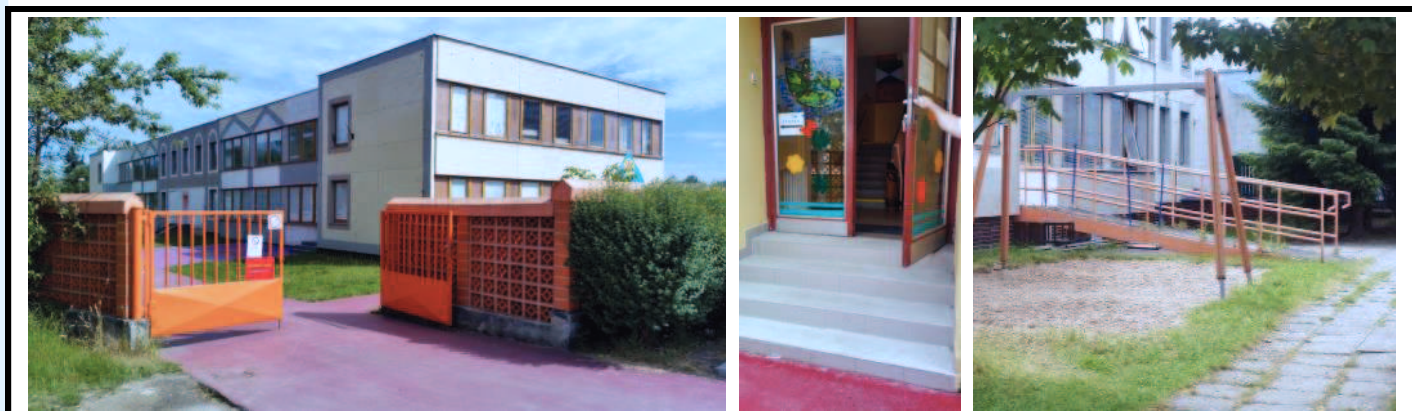
## MŠ Tábor, Havanská

Téměř všechny vstupy po obvodu celé budovy jsou bariérové kvůli schodům před vstupními dveřmi. Výjimkou je pouze vchod do severní prostřední části objektu – k němu vede nájezdová rampa se sklonem 12,5 až 15 % (délka 564 cm, šířka 175 cm). Nad rampou jsou jednokřídlé vstupní dveře se světlou šířkou 70 cm. Před rampou je chodník vykazující nerovnosti a prorůstání trávy. Pohyb mezi podlažími je možný pouze po schodištích.

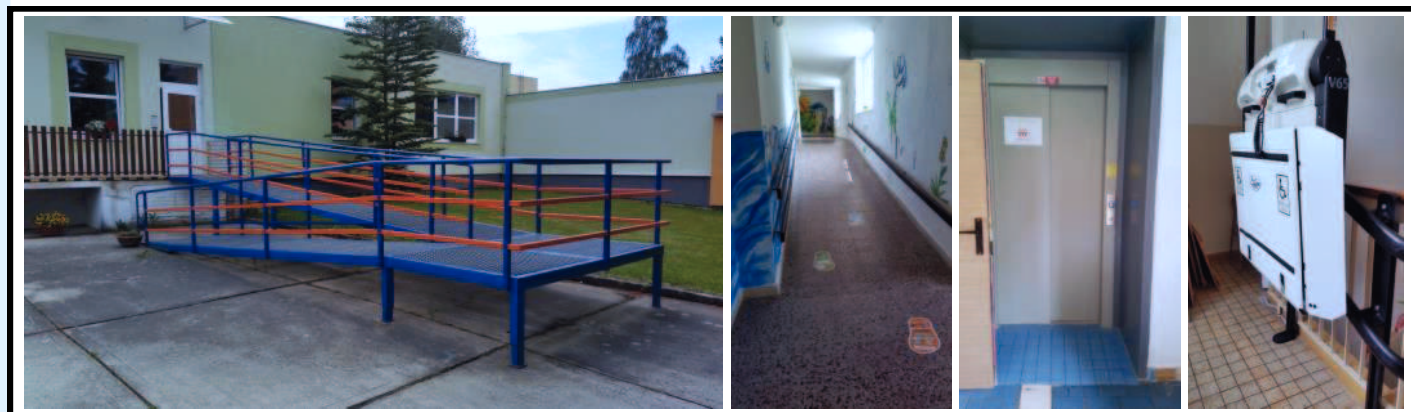
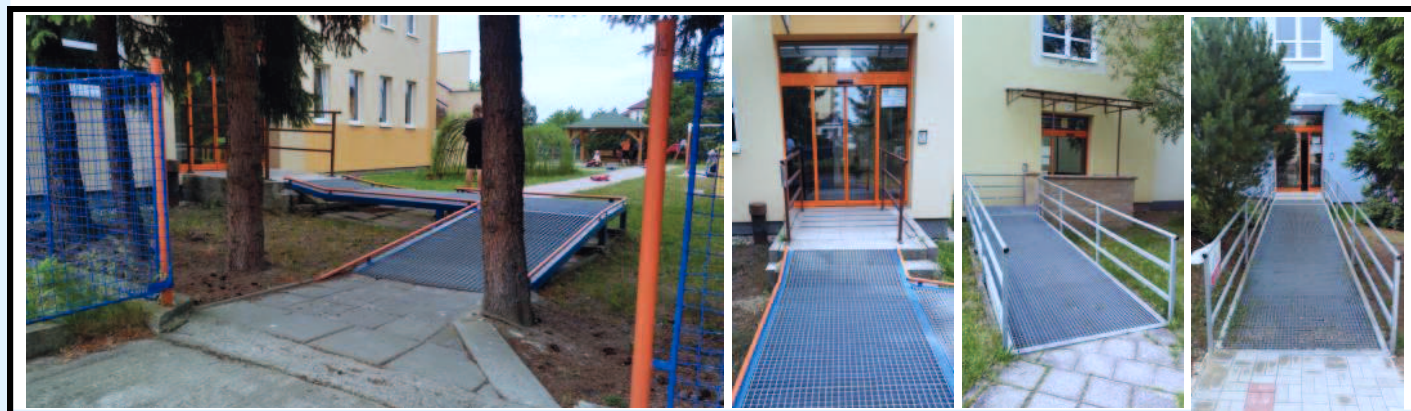
# Centrum Kaňka (ZŠ a MŠ)

Parkoviště se nachází severně od areálu, vyhrazená parkovací stání zde nejsou. Parkoviště odděluje od areálu Kaňky plot, vstupní branka je umístěna u zdi budovy. Za brankou je prostranství s dvěma hlavními vstupy – do administrativní části objektu a do pavilonu „C“, kde má zázemí mateřská škola. Před vstupem ke kancelářím stojí dvouramenná nájezdová rampa (1. rameno: sklon 6 %, délka 621 cm, šířka 127 cm; 2. rameno: sklon 9 %, délka 695 cm, šířka 131 cm – v rozporu s vyhláškou č. 398/2009 Sb. je sklon 2. ramene a šířka; předpokládaný doprovod/dopomoc dětí na vozíku dospělou osobou a schodiště pro pohyb osob bez omezení znamenají v praxi bezproblémový provoz). Jednokřídlé vstupní dveře zde mají průjezdnou šířku 86 cm, otevírají se směrem ven a nemají vodorovné madlo. Zvonkový panel vedle dveří je instalován ve výšce 115 cm.

Před vstupem do pavilonu „C“ se nachází konstrukce rampových nájezdů (se zábranami proti sjetí vozíku) – sklon nejvýše položeného nájezdu 17,5 % je překonatelný pro většinu vozíčkářů samostatně nebo s dopomocí. Dvoukřídlé vstupní dveře se otevírají automaticky do stran a mají světlou šířku 106 cm. Zadní vstup do pavilonu „B“ je také vybaven nájezdovou rampou, se sklonem 8 % (délka 511 cm, šířka 162 cm), a automaticky do stran otevíranými dveřmi (šířka 120 cm). Pro přesun mezi podlažími je používán výtah (dveře šířky 90 cm automaticky otevírané do stran, kabina: šířka 110 cm, hloubka 140 cm – tyto a veškeré další parametry jsou v souladu s vyhláškou č. 398/2009 Sb.) a šikmá zdvihací plošina (šířka 76 cm, hloubka 83 cm, nosnost 230 kg).

Při pohybu mezi pavilony v rámci 1. NP je nutné využívat chodby s podélným sklonem 12,5 % (délky úseků 300 cm, šířka 150 cm, madla na obou stranách/stěnách). Rampové nájezdy jsou také u většiny ostatních vstupů (např. ze zahrady), přičemž některé mají sklon vyšší než 12,5 %. I když některé parametry nevyhovují vyhlášce č. 398/2009 Sb. a podle zvolené metodiky by radily objekt do kategorie „částečně bezbariérové“, je vzhledem k specifickému účelu využití (vzdělávání a péče o hendikepované děti) objekt klasifikován jako „bezbariérový“ – pohyb dětí je zde ostatně téměř vždy doprovázen dospělými, kteří nemají omezení pohybu a případnou dopomoc u vyšších podélných sklonů zvládají bez problémů.

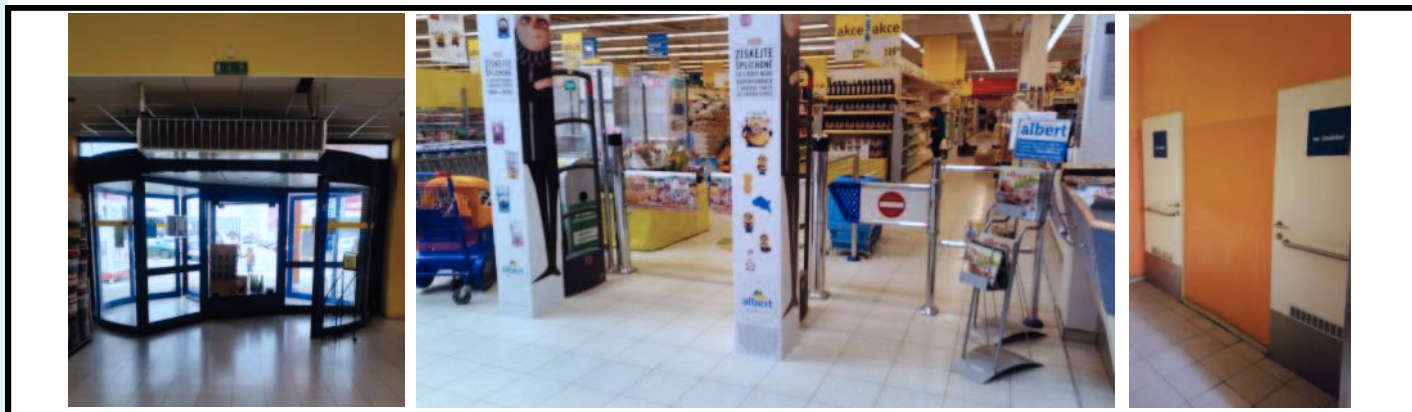
# Albert Hypermarket

Z vyhrazených parkovacích stání se návštěvníci pohybují směrem ke vchodu po vozovce parkoviště. Ze sítě okolních chodníků je přístup ke vstupu bezbariérový. Vstup je vybaven karuselovými dveřmi, na kterých je tlačítko pro přivolání obsluhy a zpomalení chodu dveří (výška do 120 cm), jiné dveře zde pro veřejnost nejsou přístupné – řešení není vhodné pro osoby s omezenou schopností orientace. Dále v interiéru je pohyb bezbariérový. Nachází se zde dvě bezbariérově upravená WC – dveře šířky 90 cm, s vodorovným madlem a otevíráním směrem z kabiny.

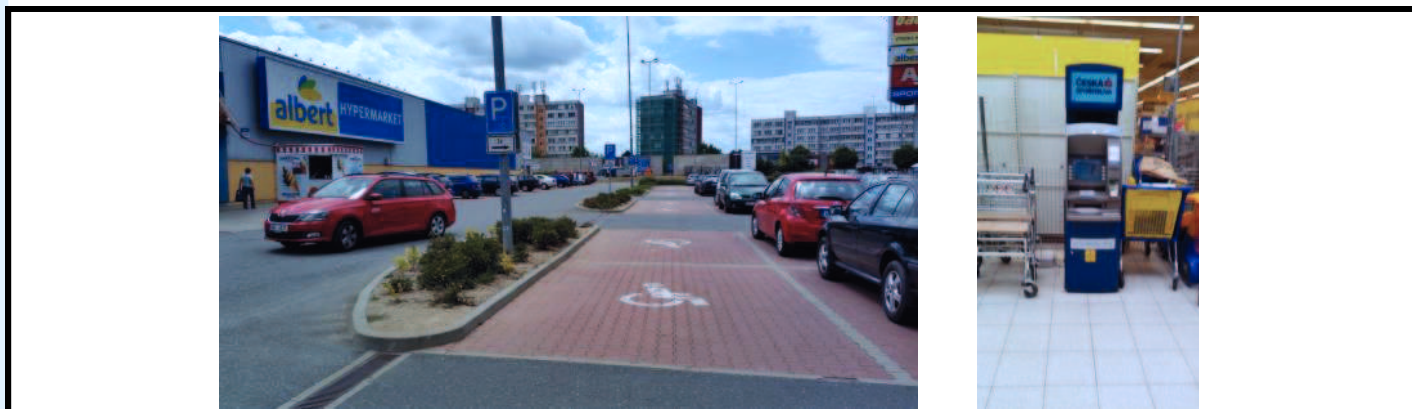
# Bankomat České spořitelny

Bankomat se nachází v interiéru hypermarketu (parametry přístupnosti a vstupu viz objekt č. 140). Přístup k němu je bezbariérový, manipulační prostor je zde dostatečný. Ovládací prvky bankomatu, včetně otvoru pro vložení karty a výběr bankovek, jsou v dosahu vozíčkáře ve výšce do 120 cm. Vizualní kontrola ovládací klávesnice může být však pro vozíčkáře obtížná.

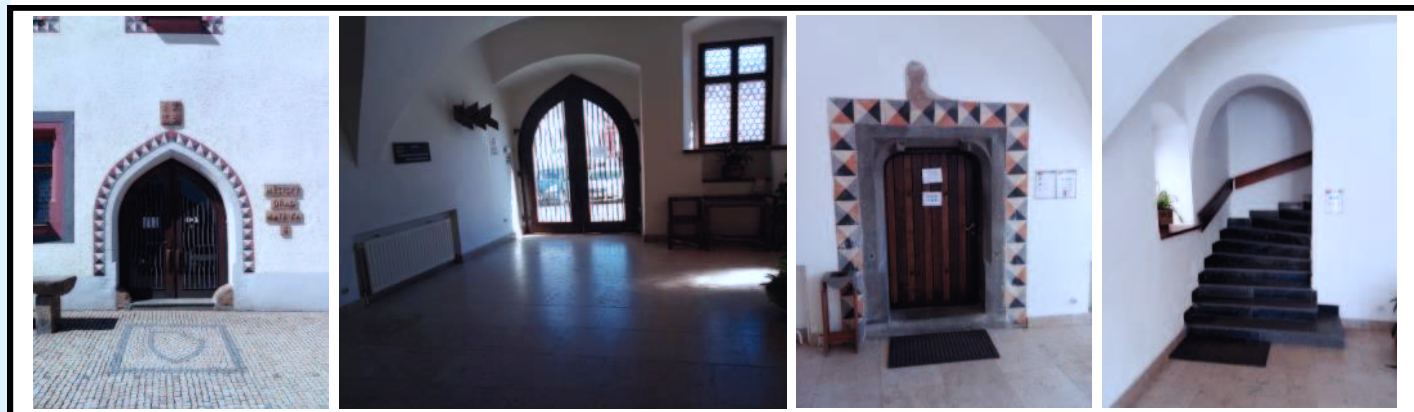
## Městský úřad - matrika

Před vstupem je povrch bez nerovností a významných sklonů. Dvoukřídlé vstupní dveře mají průjezdnou šířku křídel 2 x 100 cm, otevírají se směrem dovnitř a nemají vodorovná madla. Manipulační prostor před i za dveřmi je dostačující. U dveří je kamenný práh vysoký 12 cm. Jednokřídlé dveře do kanceláře v 1. NP mají světlou šířku 100 cm a je u nich také kamenný práh (výška 18 cm; mají nižší světlou výšku). Do dalších podlaží vede točité schodiště šířky 158 cm, bez kontrastního značení. Toalety jsou zde běžné, bariérové.

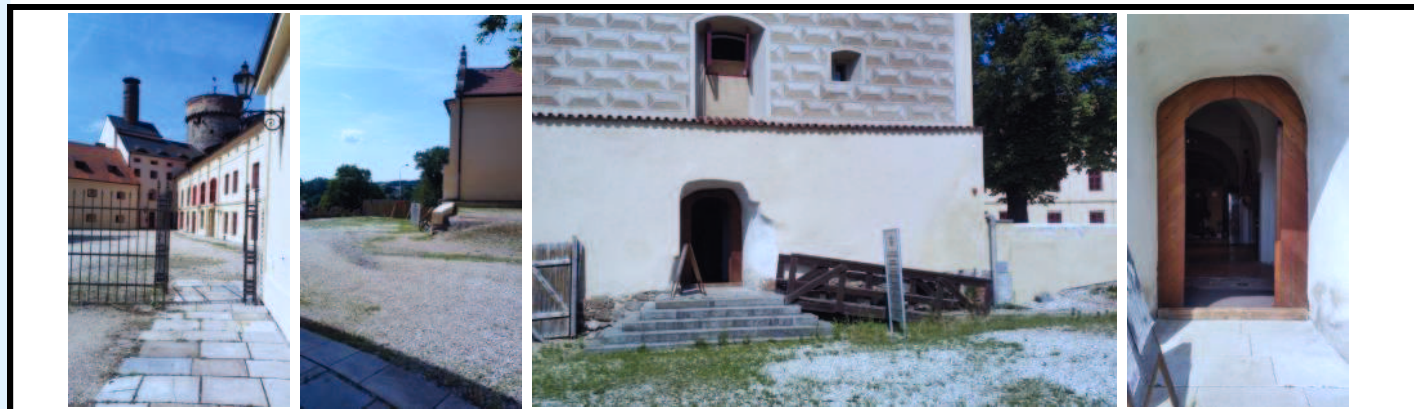
## Expozice Táborský poklad

Parkoviště se nachází na nádvoří bývalého hradu. Ke vstupu se návštěvníci pohybují po nádvoří s nezpevněným povrchem, s drobným kamenivem. Na konci nádvoří je nutné překonat úsek s velkými nerovnostmi na nezpevněném povrchu. Před vstupem je schodiště s pěti stupni a přistavěnou dřevěnou nájezdovou rampou (sklon 12,5 %, délka 396 cm, šířka 114 cm – parametry nesplňují požadavky vyhlášky č. 398/2009 Sb.). Jednokřídlé vstupní dveře mají světlou šířku 97 cm, otevírají se směrem dovnitř. Expoziční prostory jsou v 1. NP, kde je pohyb bez významných sklonů a zúžení. (expozice se bude v říjnu 2017 stěhovat do Husitského muzea)

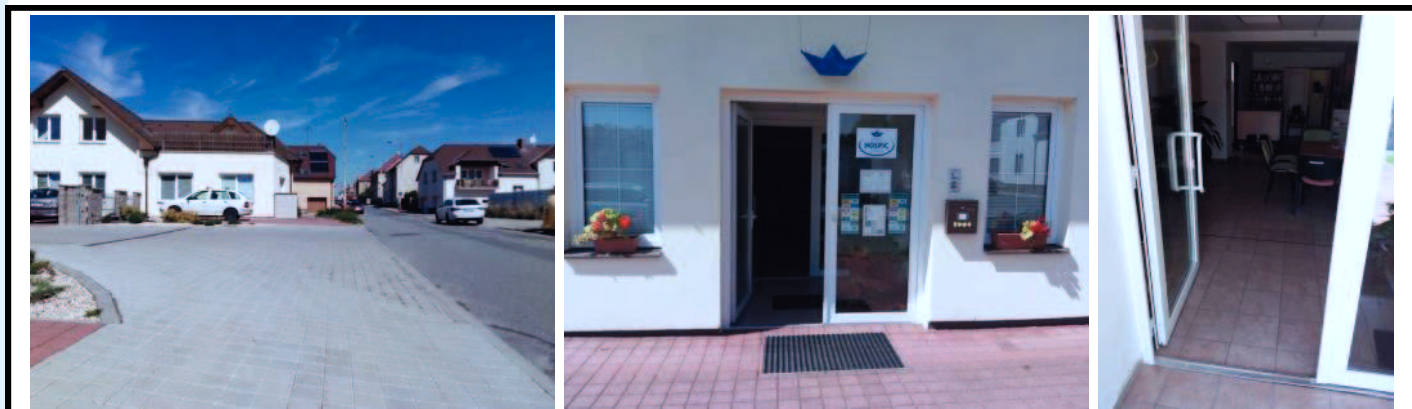
## Domácí hospic Jordán

V blízkosti objektu se nenachází vyhrazené parkovací stání. Při pohybu ke vstupu je nutné (před budovou) překonat příčný sklon 6 %. Před i za vstupními dveřmi je prostor bez významných sklonů. Dvoukřídlé vstupní dveře mají světlé šířky křídel 95 a 100 cm, otevírají se směrem dovnitř. Vzhledem ke směru otevírání dveří není v zádveři dostatečný manipulační prostor. Dveře v zádveři mají shodné parametry jako dveře vstupní a otevírají se směrem ze zádveří. Dále je již pohyb bezbariérový - zázemí hospice je v přízemí. Hospic neposkytuje ubytovací služby.

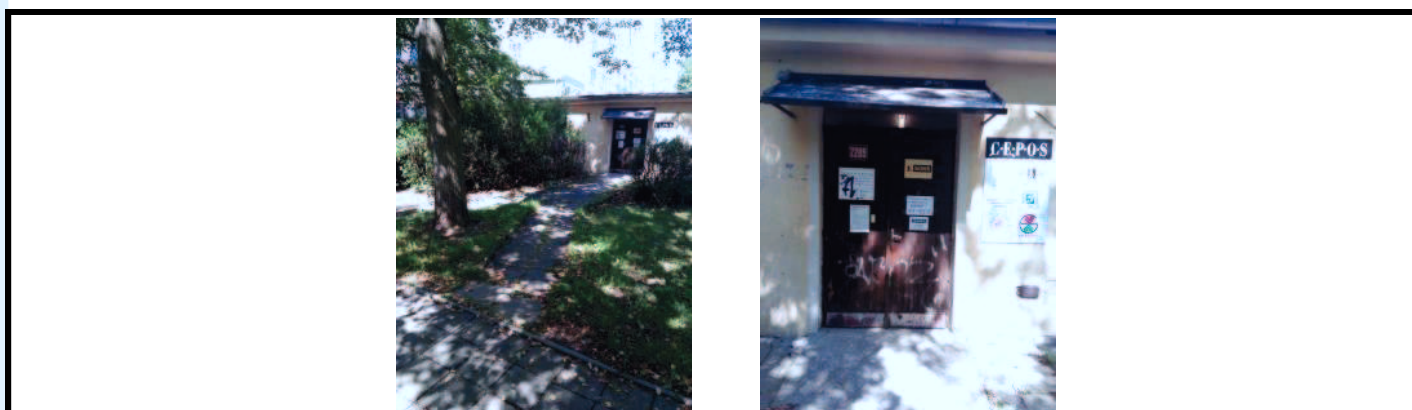
## Org. nevidomých a slabozrakých, středisko integračních aktivit

Podél budovy vede chodník šířky 160 cm, kolmo ke vchodu je chodník úzký až 70 cm. Na chodníku jsou nerovnosti dlažby, v jejichž spárách prorůstá tráva. Bezprostředně před vstupem je rampový nájezd o sklonu 6 % (délka cca 100 cm). Dvoukřídlé vstupní dveře mají světlou šířku křídel 2 x 67 cm, otevírají se směrem ven a nemají madlo. U vstupu není zvonek. Za dveřmi je dále pohyb bezbariérový - zázemí organizací je v přízemí.

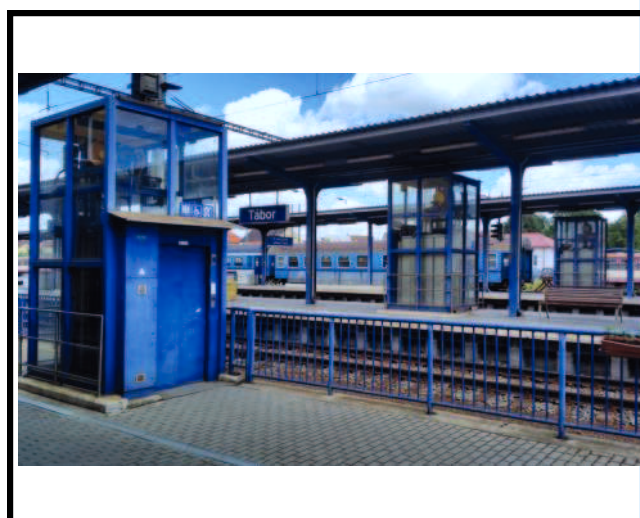
Pokladny se nacházejí ve vstupní hale, kde je pohyb bezbariérový. Z haly vstupují cestující zadním vchodem na první nástupiště – zde vstupu do kolejiště (a mimo nástupiště) brání zábradlí a pohyb je zde rovněž bezbariérový. K přesunu na další nástupiště je využíván podchod se schodišti a také výtahy, které spojují všechna nástupiště s prostorem v podchodu – dveře šířky 90 cm automaticky otevírané do stran, kabina: šířka 110 cm, hloubka 147 cm, tlačítka do výšky 120 cm (tyto a další parametry jsou v souladu s vyhláškou č. 398/2009 Sb.).

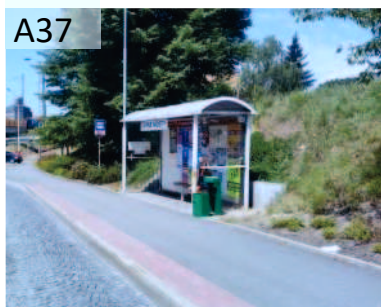
Bezbariérová zastávka „Černé mosty“ /zastávkový obrubník dosahuje výšky 16 cm - což je dle vyhlášky č. 398/2009 Sb. dostačující pro změny dokončených staveb/.

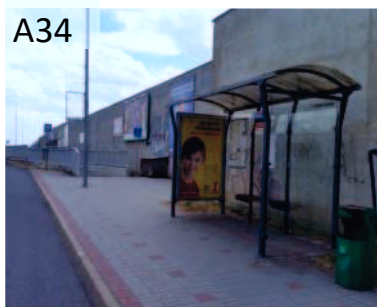
Bezbariérová zastávka „sídliště Nad Lužnicí E55“ v Soběslavské ulici.

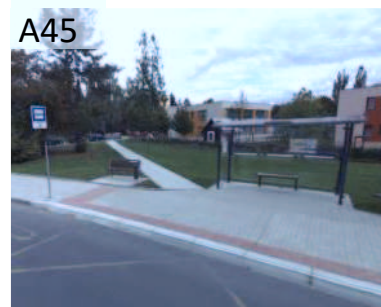
Bezbariérová zastávka „Petrohradská“.

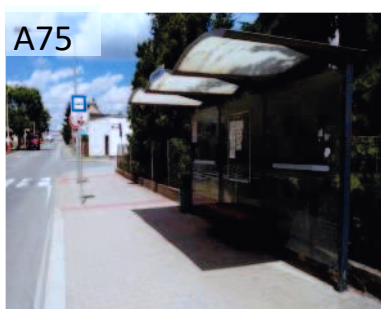
Bezbariérová zastávka „Zavadijská“

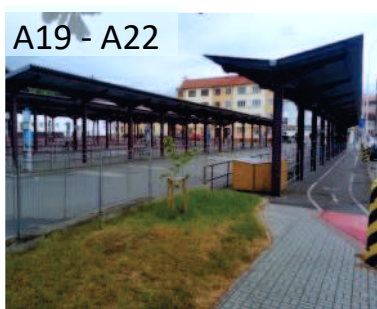
Částečně bezbariérové zastávky na autobusovém nádraží - s označením č. 19 až 22 /chybí vodící linie, signální a varovné pásy pro osoby s omezenou schopností orientace/.

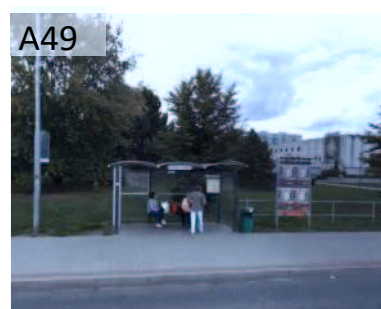
Částečně bezbariérová zastávka „Nemocnice“ v ulici Kpt. Jaroše /chybí signální pás, staničník zastávky umístěn mimo nástupiště v zatravněné ploše/.

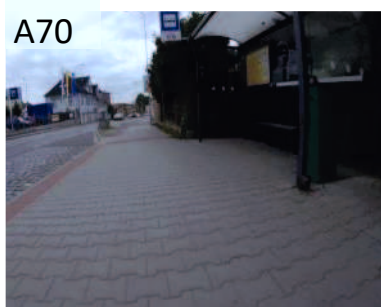
Částečně bezbariérová zastávka „TAPA“ v ulici Chýnovská /zastávkový obrubník dosahuje výšky jen 14 cm/.

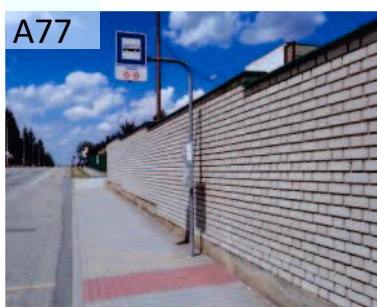
Částečně bezbariérová zastávka „Stránského“ /zastávkový obrubník dosahuje výšky jen 14 cm, chybí varovný pás pro osoby slabozraké/.

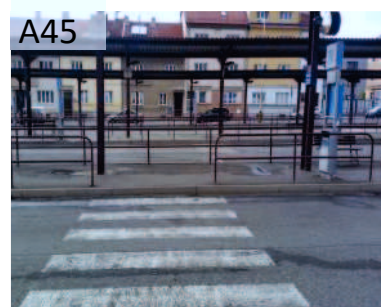
Bariérová zastávka č. 14 na autobusovém nádraží /bariérový přístup na nástupiště (nesnížený obrubník přechodu pro chodce), varovné a signální pásy pro osoby s omezenou schopností orientace/.

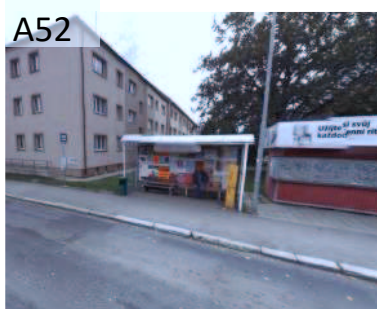
Bariérová zastávka „Písecké rozcestí“ na náměstí Prokopa Velikého /zastávkový obrubník dosahuje výšky jen 5 cm, chybí varovný a signální pás pro osoby s omezenou schopností orientace/.

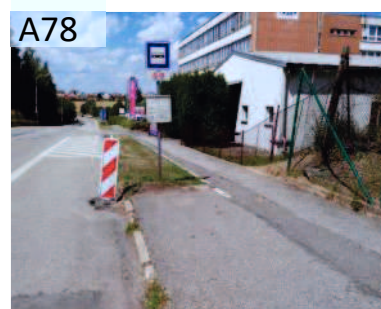
Bariérová zastávka „DITA“ v ulici Stránského /nízký zastávkový obrubník, chybí signální a varovný pás pro osoby s omezenou schopností orientace/.

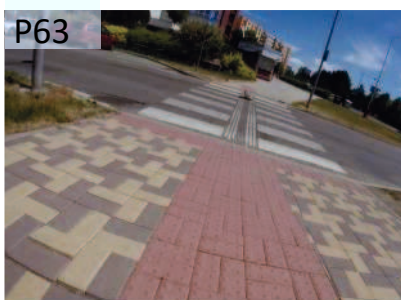
Bezbariérový přechod pro chodce ve Světlogorské ulici.

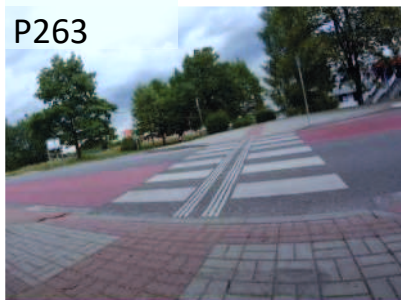
Bezbariérový přechod pro chodce v ulici Václava Soumara.

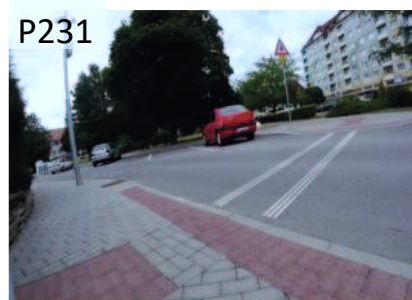
Bezbariérové místo pro přecházení na náměstí Prokopa Velikého.

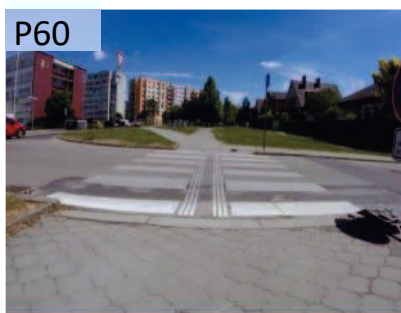
Částečně bezbariérový přechod pro chodce v ulici Jana z Ústí /chybí signální pásy, chybí varovné pásy - pro osoby se zrakovým omezením/.

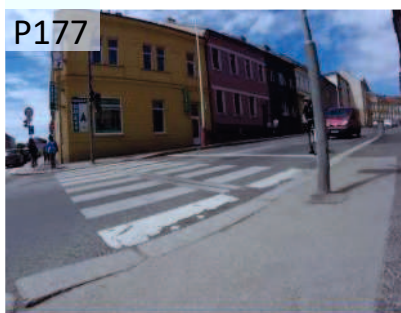
Částečně bezbariérový přechod pro chodce v Budějovické ulici /chybí signální pásy, chybí varovné pásy, malé nerovnosti, příčný sklon 4-5 %/.

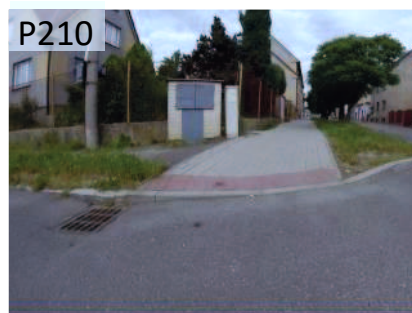
Částečně bezbariérové místo pro přecházení ve Vožické ulici /chybí signální pásy, nedostatečně snížený obrubník, malé nerovnosti/.

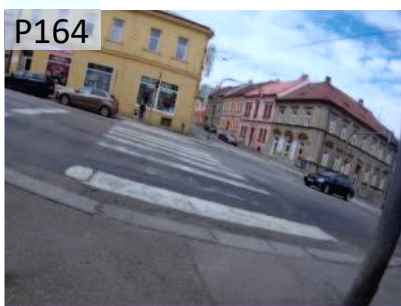
Bariérový přechod pro chodce v Budějovické ulici /chybí signální a varovné pásy, chybí vodící pás, nadměrná délka přecházení bez světelné signalizace či ochranného ostrůvku/.

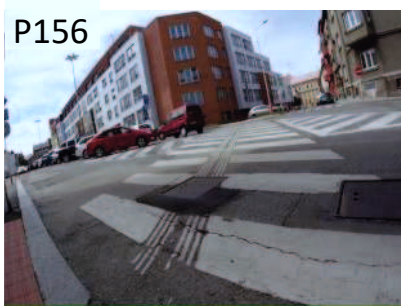
Bariérový přechod pro chodce ve Vančurově ulici /nadměrná délka přecházení bez světelné signalizace či ochranného ostrůvku, přerušený vodící pás, malé nerovnosti/.

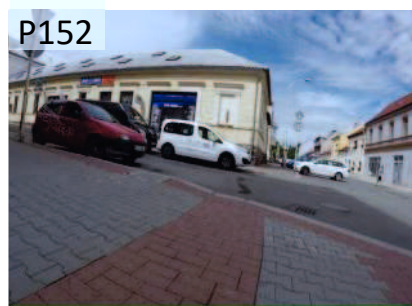
Bariérové místo pro přecházení v Kollárově ulici /malé nerovnosti, významný příčný sklon/.

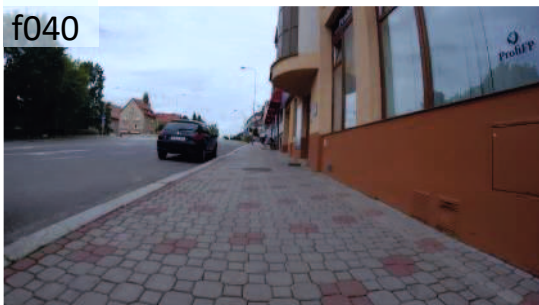
f040

Bezbariérový chodník v ulici Čsl. armády.

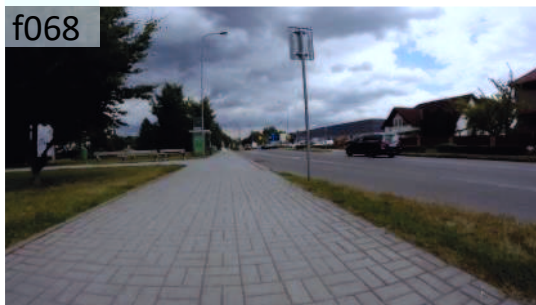
f068

Bezbariérový chodník v ulici Kpt. Jaroše.

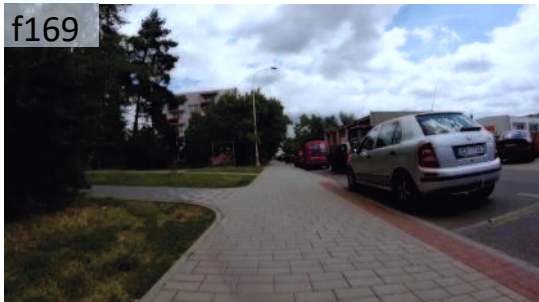
f169

Bezbariérový chodník v Sokolovské ulici /správně řešený varovný pás u obruby snížené do výšky 8 cm nad vozovkou/.

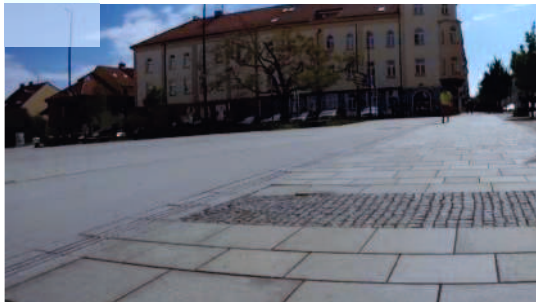
Bezbariérový chodník na náměstí T. G. Masaryka - signální pás přechodu pro chodce napojený na umělou vodící linii (pro osoby se zrakovým omezením).

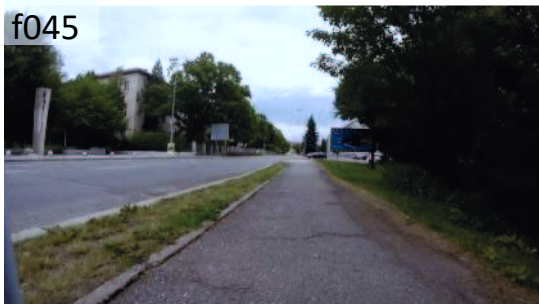
f045

Částečně bezbariérový chodník v ulici Kpt. Jaroše /malé nerovnosti, nezřetelná vodící linie/.

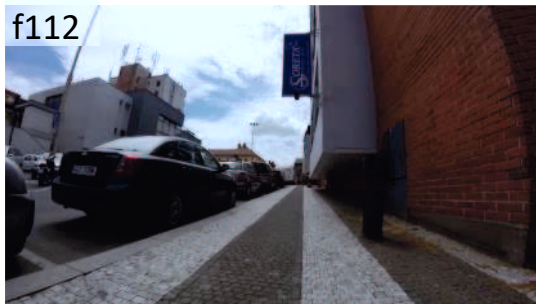
f112

Částečně bezbariérový úsek chodníku ve Vančurově ulici /podélný sklon 6 %, kontrastně neoznačené bariéry podél vodící linie - vysazená stěna do prostoru pohybu chodců je bariérou pro osoby se zrakovým omezením (resp. pro osoby nevidomé)/.

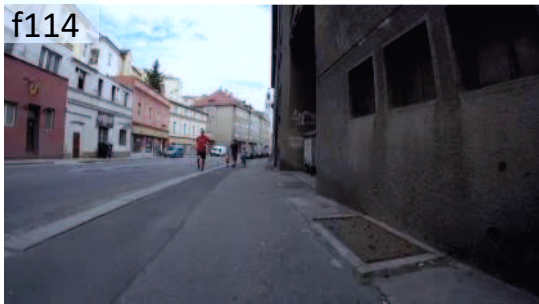
f114

Částečně bezbariérový úsek v Budějovické ulici /malé nerovnosti, bariéry podél vodící linie (stěny budovy)/.

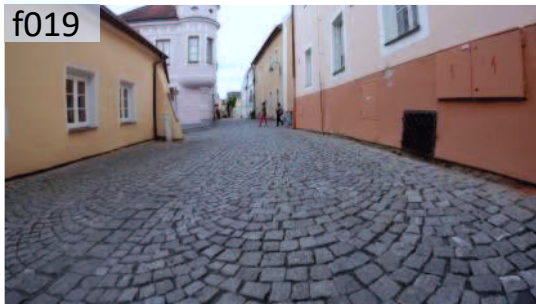
f019

Úsek smíšeného pohybu pěších a motorových vozidel v Kotnovské ulici /malé nerovnosti, příčný sklon/.

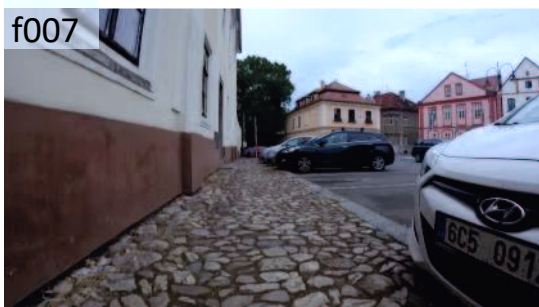
Bariérový chodník na náměstí Mikuláše z Husi /velké nerovnosti/.

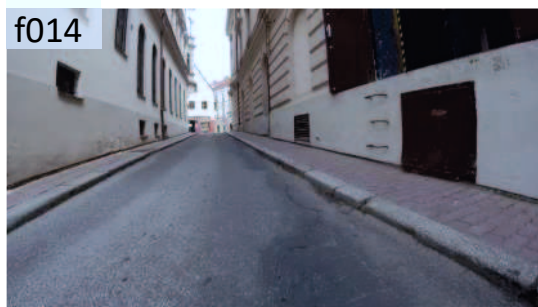
Bariérové úseky chodníků v Divadelní ulici /nedostatečná šířka (50 - 100 cm)/.

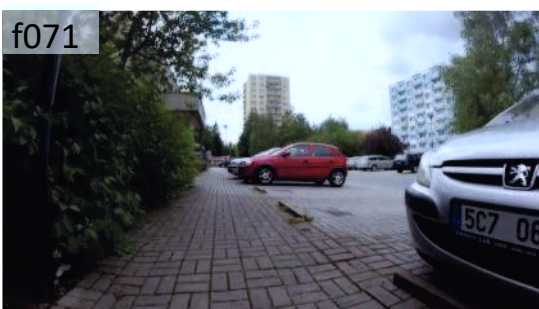
Bariérový úsek chodníku v ulici Kpt. Nálepky /do prostoru pohybu chodců na chodníku zasahuje vzrostlá zeleň a jeho průchozí šířku zužují parkující vozidla/.

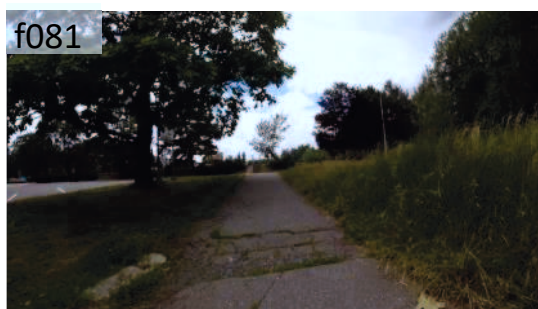
Bariérový úsek chodníku v ulici Václava Soumara /nerovnosti a podélný sklon/.

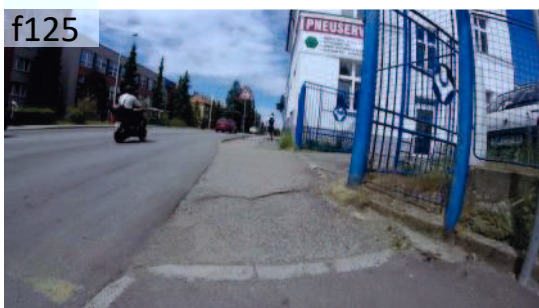
Bariérový úsek chodníku v Soběslavské ulici /nerovný povrch, pochozí plocha není oddělená od vozovky zvýšenou obrubou ani varovným pásem/.

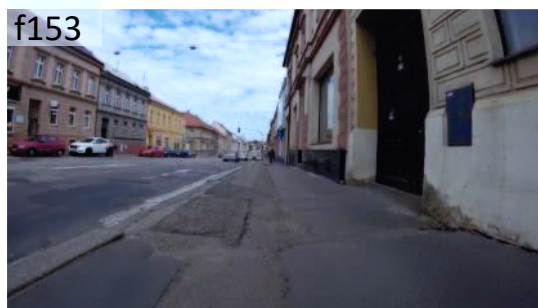
Bariérový úsek chodníku v Budějovické ulici /nerovnosti, zadržování srážkové vody v prohlubních pochozí plochy/.

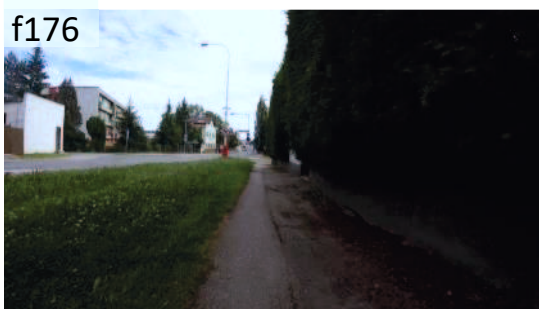
Bariérový chodník v Zavadilské ulici /nerovnosti, vzrostlá zeleň zasahující do prostoru pohybu chodců/.

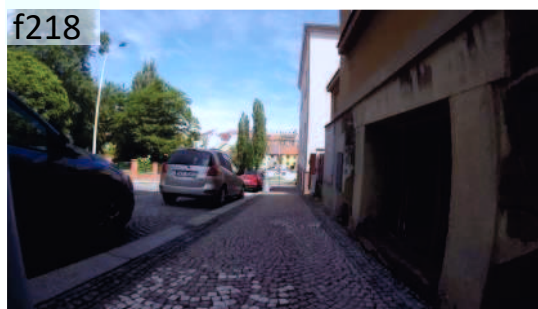
Bariérový úsek chodníku v Husově ulici /podélný sklon 11 % v délce nad 900 cm/.
