## **Příloha 001 – Bezpečnostní inspekce pozemních komunikací – Vysoká rizika**

# 1 Bezpečnostní inspekce pozemních komunikací v Třebíči

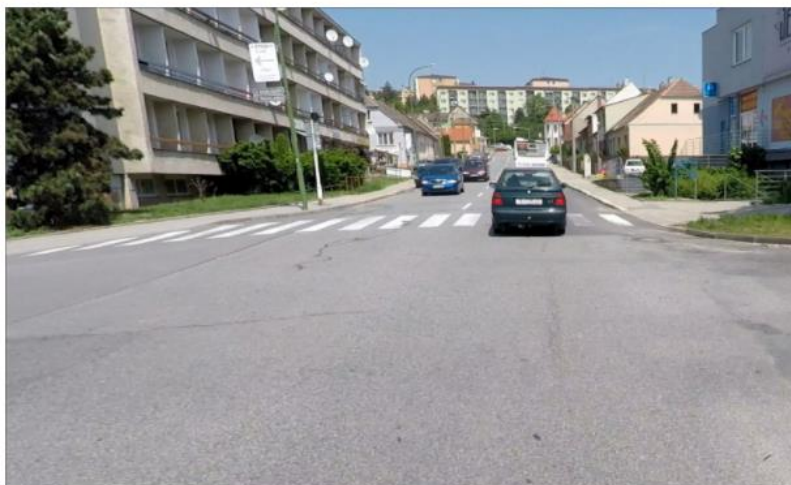
MK Velkomeziříčská - P | km 0 - 1 | Město Třebíč  
ID 496

Usměrnění dopravního proudu v prostoru křižovatky je vnímáno jako základní krok, a to skrze nikoliv aplikaci VDZ V 13 jako je tomu doposud nýbrž skrze stavební úpravu křižovatky. Rovněž je žádoucí zkrátit maximální nedělenou délku přechodů pro chodce vysazenými chodníkovými hranami a dělicími ostrůvky. Dalším důležitým krokem je

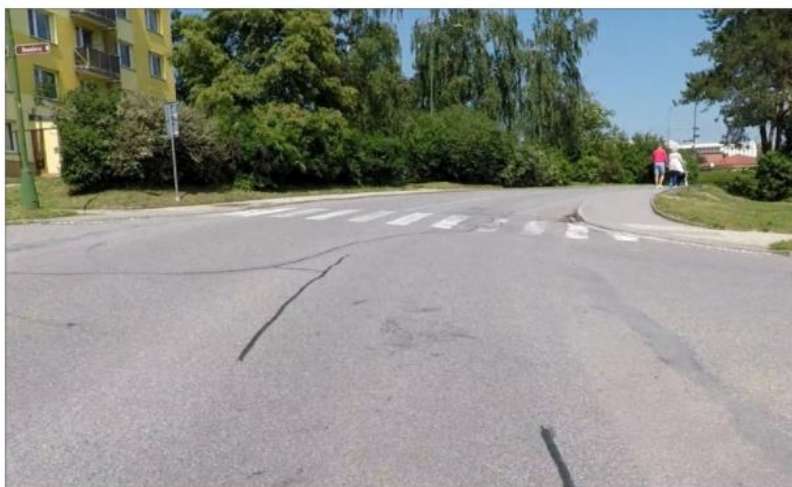
MK Velkomeziříčská - P | km 1 - 2 | Město Třebíč  
ID 504

Na ulici Velkomeziříčská v blízkosti křižovatky Velkomeziříčská x C. Boudy x Benešova se nacházejí dva dlouhé nedělené přechody pro chodce. V jednom případě je plná absence prvků pro OOSPO a v druhém případě neadekvátní provedení. V jednom z případů naprostá absence přisvětlení a ve druhém případě neadekvátní přisvětlení. Riziková lokalita byla zaevidována jako deficiency ID 502, ID 504.

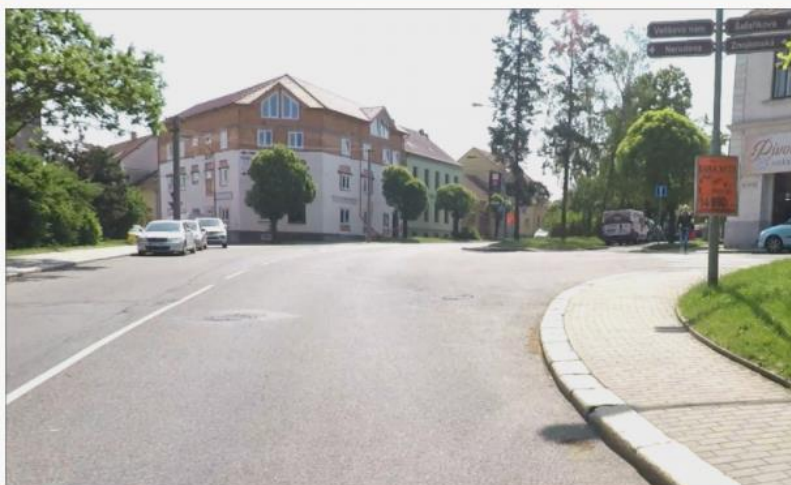
MK Znojemská - P | km 0 - 1 | Město Třebíč  
ID 149

Křižovatka ulic Znojemská x Nerudova x Šafaříkova je potenciálně rizikovou lokalitou v ohledu na rozlehlost křižovatky, neadekvátní úhel křížení a absenci adekvátního usměrnění dopravního proudu. Charakter křižovatky snižuje přehlednost celé situace. Rozlehlost má rovněž přímý vliv na přechody v bezprostřední blízkosti křižovatky. Lokalita byla zaevidována jako deficit ID 149.
