NÁZEV PROJEKTU: Efektivní správa Zdravého města Dobříše
REGISTRAČNÍ ČÍSLO: CZ.03.4.74/0.0/0.0/16_033/0002924

ODPOVĚDNÝ PROJEKTANT	VYPRACOVAL	KONTROLA	HIP	JTSK	Bpv
ING. PRŮŠA, ING. KAPITÁN	ING. BENÝŠKOVÁ	ING. PRŮŠA	ING. PRŮŠA	ČÍSLO SOUPRAVY	
AKCE				ČÍSLO SMLOUVY	MDOBPO08E5E2
ÚZEMNĚ DOPRAVNÍ KONCEPCE MĚSTA DOBŘÍŠE, STŘEDOČESKÝ KRAJ				DOKUMENTACE	KONCEPCE
				MĚŘÍTKO	-
NÁZEV				DATUM	10/2018
				POČET FORMÁTŮ	-
POPIS SOUČASNÉHO STAVU A NÁVRHY KE ZLEPŠENÍ				ČÍSLO PŘÍLOHY	2.3
				DOKUMENTACI LZE UŽÍVAT POUZE VE SMYSLU PŘÍSLUŠNÉ SMLOUVY O DÍLO. VÝKRES, ČI JEHO ČÁST, MŮŽE BÝT KOPÍROVÁN NEBO JINÝM ZPŮSOBEM ROZŠÍŘOVÁN POUZE PO PŘEDCHOZÍM SOUHLASU fy ELTODO, a.s.

PŘÍLOHA 2.3 – POPIS SOUČASNÉHO STAVU A NÁVRHY KE ZLEPŠENÍ

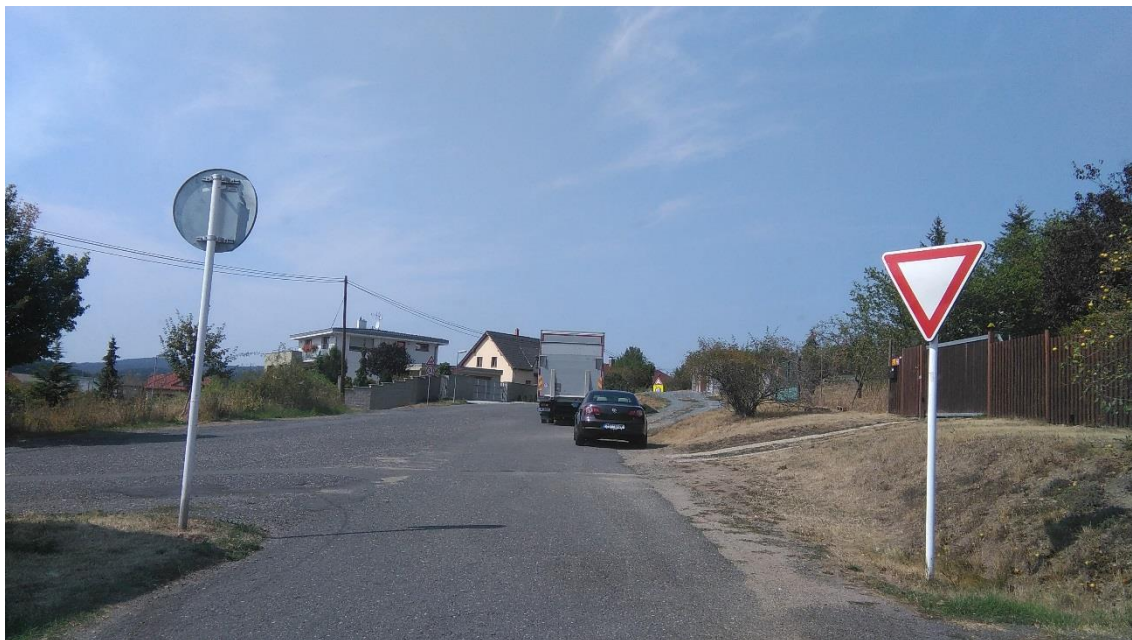
- **nevhodný úhel napojení ulic K Vodárně-Nad Papežem** - nenavádí vozidla na vedlejší komunikaci ke zpomalení + **špatné rozhledy**

Obr. 1 Rozlehlá křižovatka ulic Nad Papežem – K Vodárně, nevhodný úhel napojení

- stavební úprava křižovatky Rukavičkářská-U Pivovaru a K Vodárně-Nad Papežem - nakolmení vedlejší křižovatkové Větvě – detailně řešeno v příloze 5.3.5 a 5.3.7

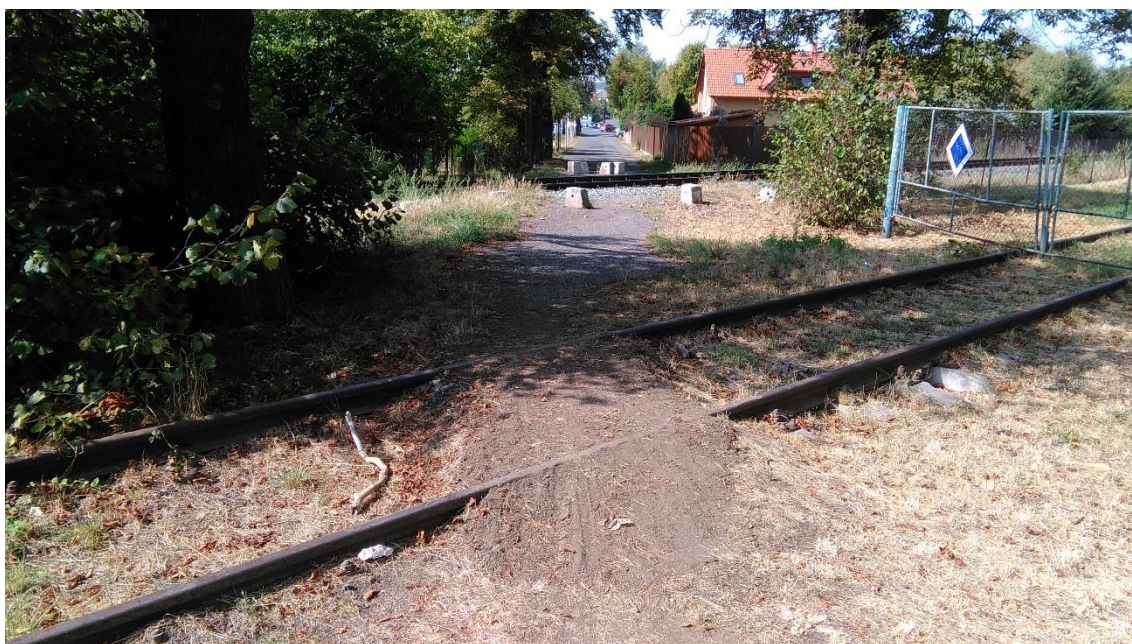
- v ulici Dubínské Kaštánky chybí přechod přes koleje, přitom je tato trasa běžně chodci využívána (problém mají především maminky s kočárky-nebezpečné)

Obr. 2 Ulice Dubínské kaštánky – lidé zde přecházejí přes železniční koleje

- úprava místa, kde lidé přecházejí přes koleje
- rekonstrukce ulice Dubínské Kaštánky, která je využívána především pěšími - možná úprava na stezku pro chodce a cyklisty (návaznost na Modřínovou a Knínskou)
- v ulici Dubínské Kaštánky realizovat přechod přes koleje
- rekonstrukce zastávky MHD v ulici Pražská ve směru do centra, rekonstrukce vozovky u zastávky v MHD v ulici Knínská ve směru do centra
- úprava přechodu mezi zastávkami MHD v ulici Pražská na přechod pro chodce s ostrůvkem - dojde i ke zpomalení dopravy v tomto místě
- kompletní rekonstrukce chodníků v ulici Pražská a doplnění návazností, úprava uličního profilu
- úprava křižovatky Pražská – Březová – detailně řešeno v příloze 5.3.4

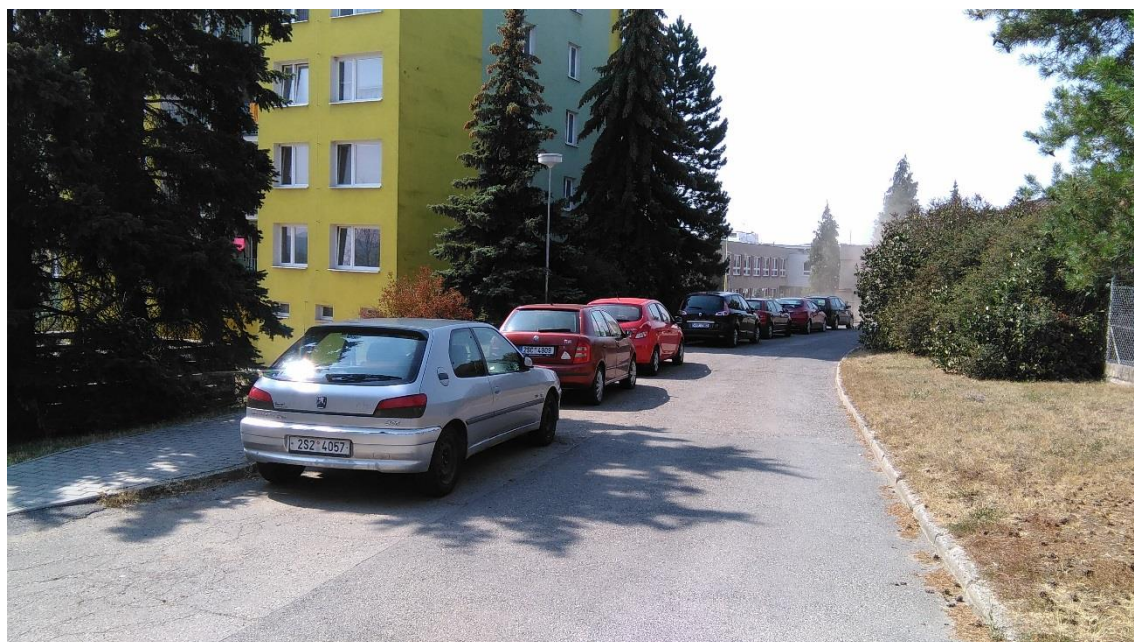
Obr. 3 Vozidla parkující v ulici Jeřábova – možný průjezd pouze jednoho vozidla (nedostatečný prostor pro vyhnutí vozidel)

- na ulici Jeřábová v úseku, kde parkují vozidla na silnici návrh několik parkovacích stání tak, aby byly zajištěny výhybny pro vyhnutí dvou protijedoucích vozidel

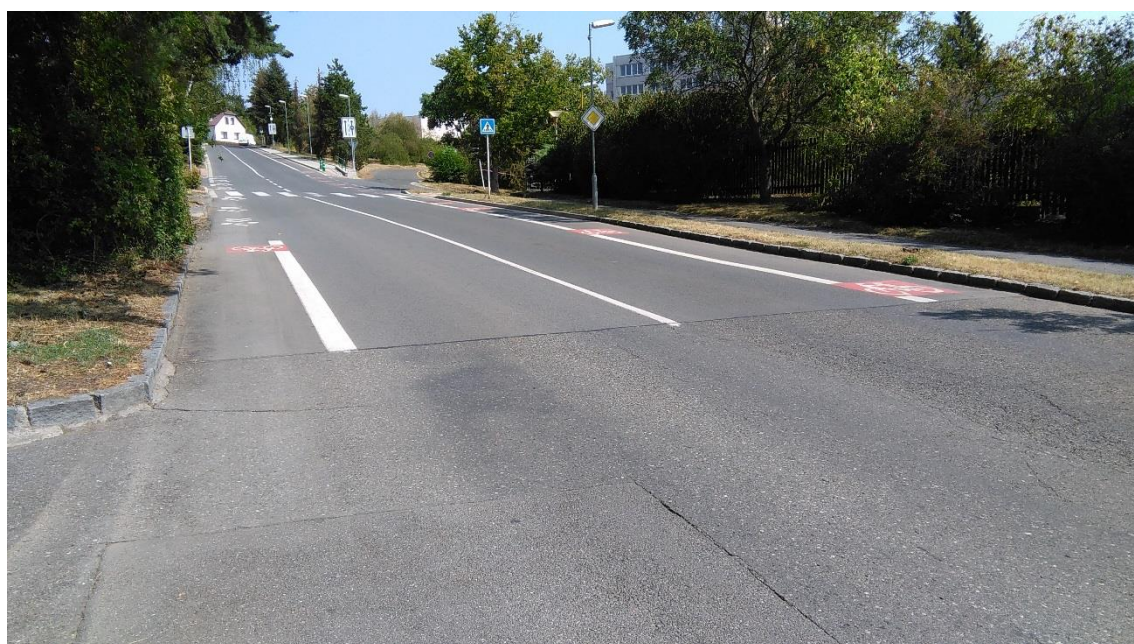
- v severní části ulice Rukavičkářská je veden **cyklistický pruh a cyklopiktokoridor, ale aktuálně zde není zajištěna žádná návaznost (je ukončen v půlce ulice)**

Obr. 4 Ulice Rukavičkářská – aktuálně není zajištěna návaznost cyklistických tras

- dořešit návaznost cyklistických tras (ulice Rukavičkářská)

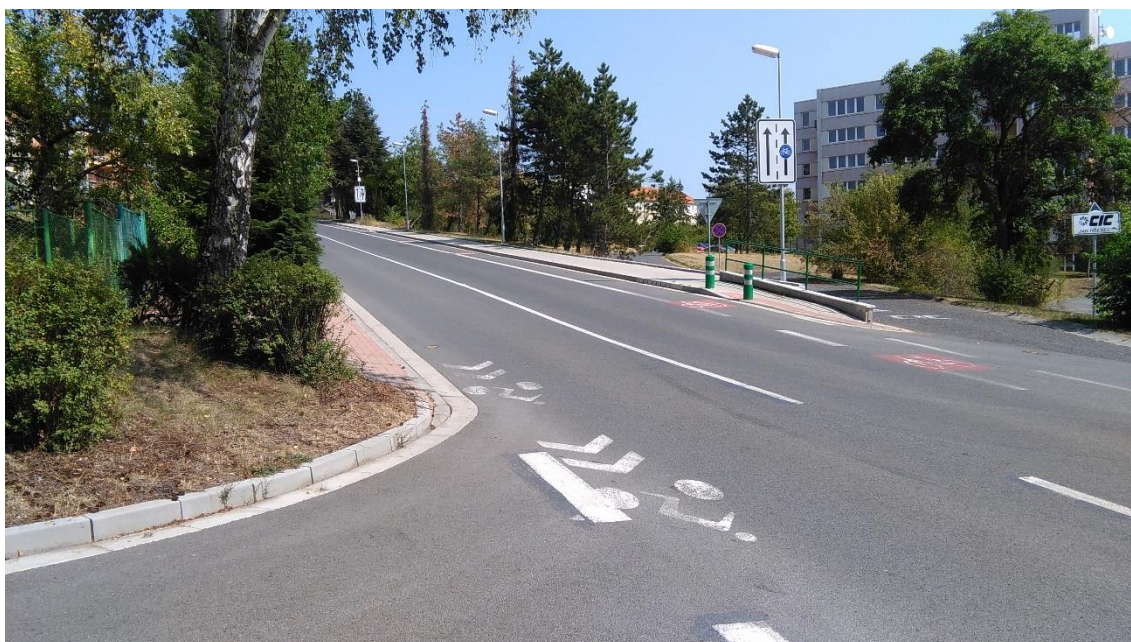
- na **výjezdu z ulice Jeřábová i z ulice Jasmínová** do ulice Rukavičkářská **špatný rozhled** na vozidla přijíždějící po hlavní zleva

Obr. 5 Nedostatečný rozhled z ulice Jasminová na hlavní komunikaci Rukavičkářská

- náhrada SDZ P4 za P6 na výjezdu z ulic Jeřábová a Jasmínová do ulice Rukavičkářská (kvůli špatným rozhledům)

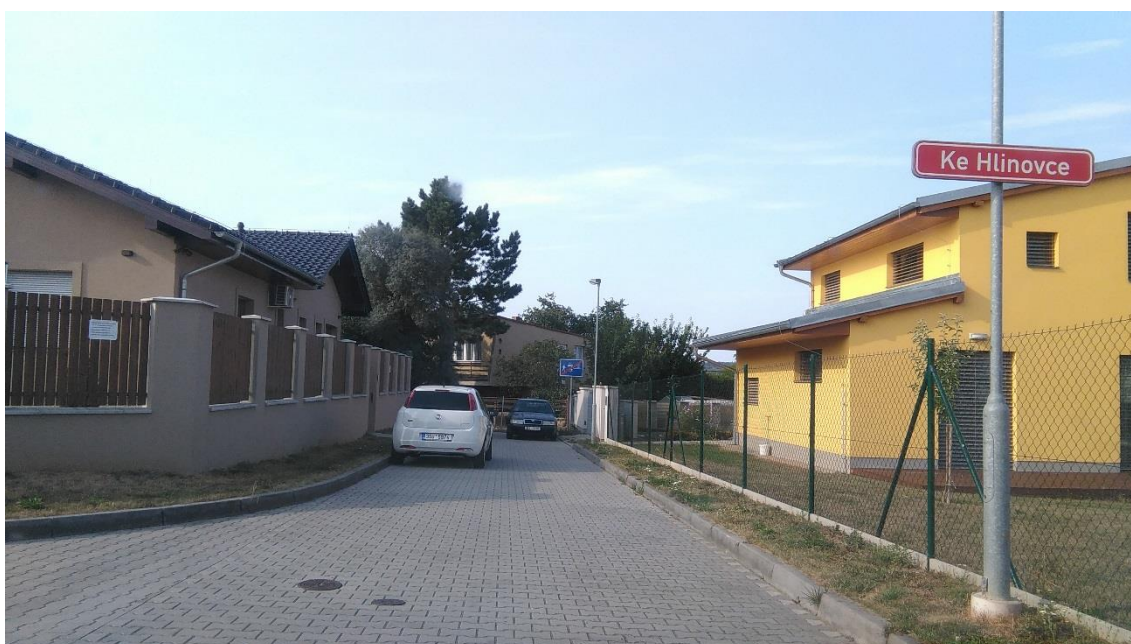
Obr. 6 Obytná zóna v ulici Jiráskova a Ke Hlinovce nemá parametry obytné zóny – jedna výšková úroveň, parkování dovoleno jen na vyznačených parkovacích stáních

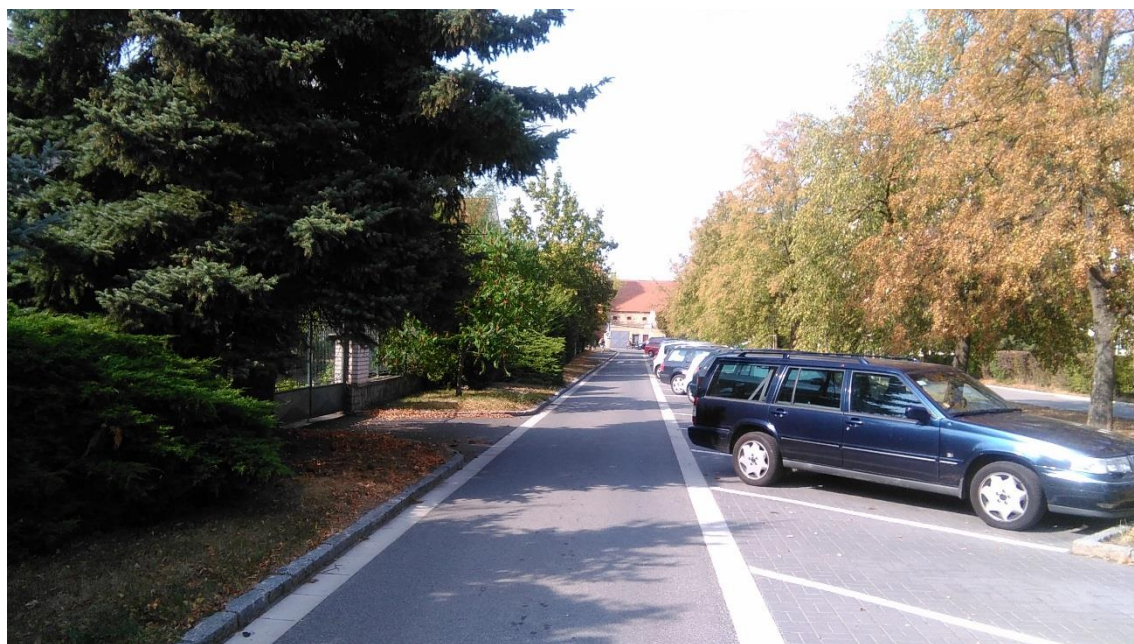
Obr. 7 Stávající parkovací stání v ulici Školní

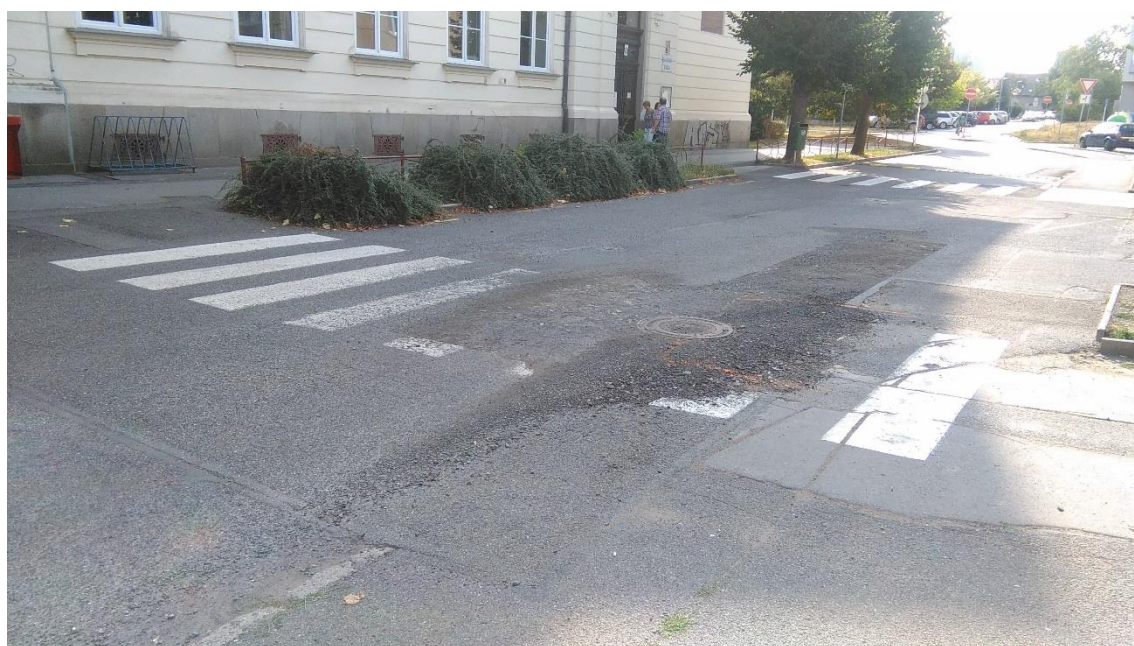
Obr. 8 Přechod pro chodce v ulici za Poštou – vhodné provést nové VDZ

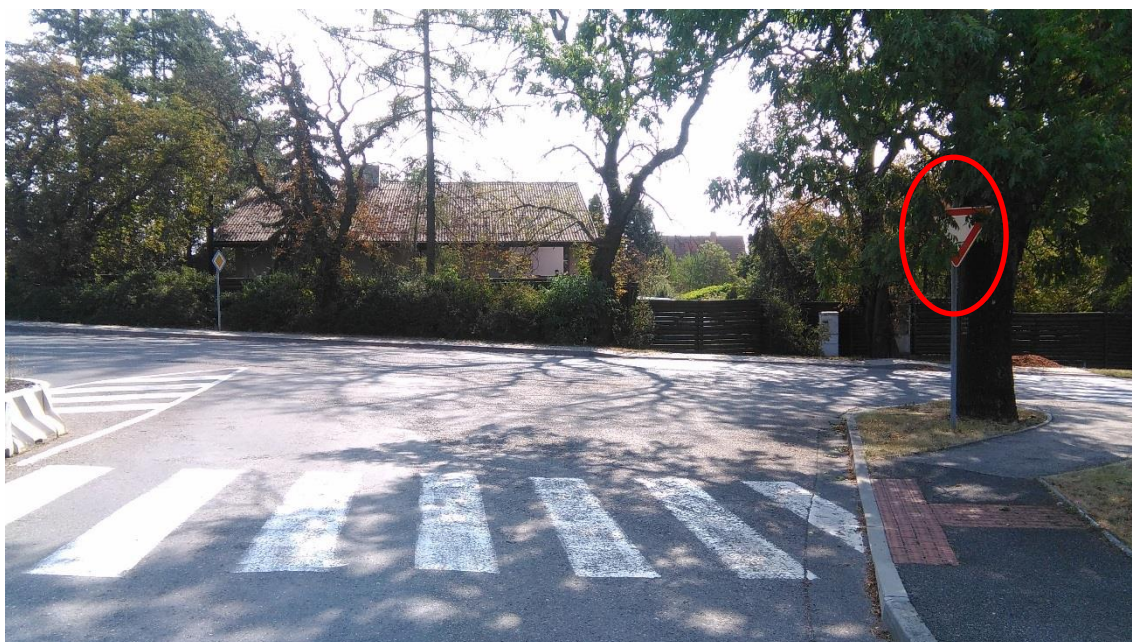
Obr. 9 Špatně viditelná svislá dopravní značka Dej přednost v jíždě

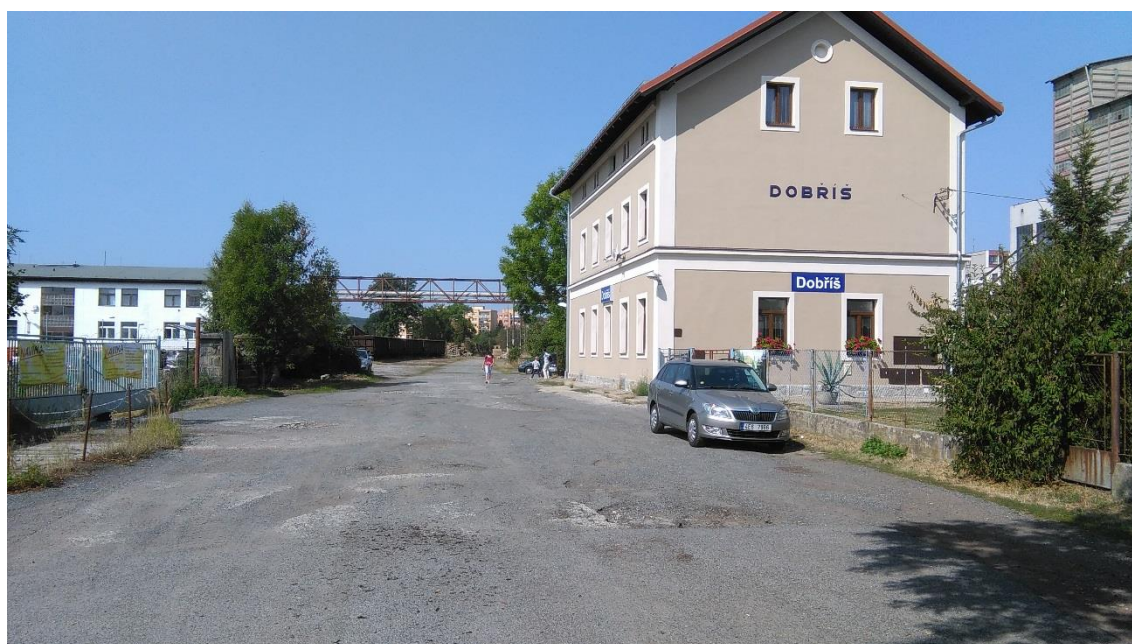
Obr. 10 Poničená vozovka na příjezdové cestě k železniční stanici Dobříš

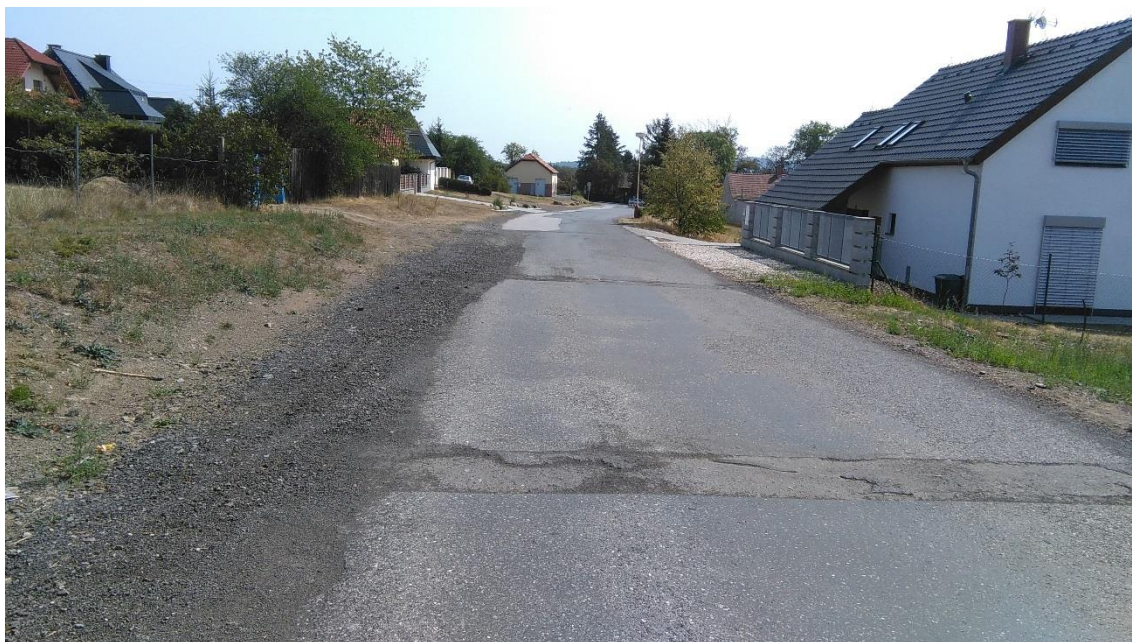
Obr. 11 **Ulice Březová - nezpevněná krajnice**

- přechod pro chodce u křižovatky Nádražní-Pražská zrušit - místo pro přecházení nebo zrekonstruovat
- doplnění chodníků v ulici Březová?
- na křižovatce s ulicí Pražská zajistit viditelnost značky P4 Dej přednost v jízdě

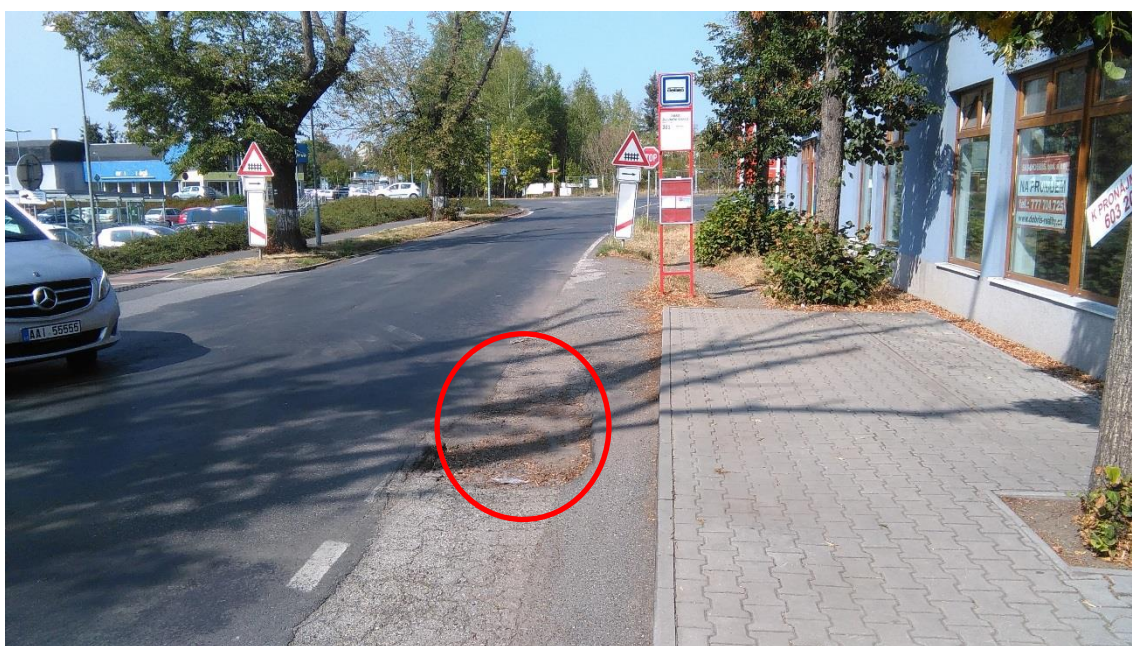
- ulice Nad Prachandou - bezproblémová, dostatečně široká (cca 7m), nachází se zde však PRO-DOMA Stavebniny - hodně nákladní dopravy (někdy ucpávání ulice)
- ulice Javorová, Smrková, Modřínová, Bezová - mají podobný charakter, nové, poměrně úzké (cca 4-5m), výhybny pro vyhýbání vozidel
- ulice Dubínské Kaštánky - ve velmi špatném stavu, je využívána obyvateli této oblasti (oproti ul. Pražská zde není žádná doprava, pro některé je tato trasa kratší)
- ulice Pražská - dostatečně široká, v přímých úsecích vozidla jezdí vyšší rychlostí
- ulice Knínská - v některých místech porušená vozovka (u zastávky MHD)

Obr. 12 **Díry v komunikaci u autobusové zastávky Dobříš, železniční stanice (ulice Kninská)**

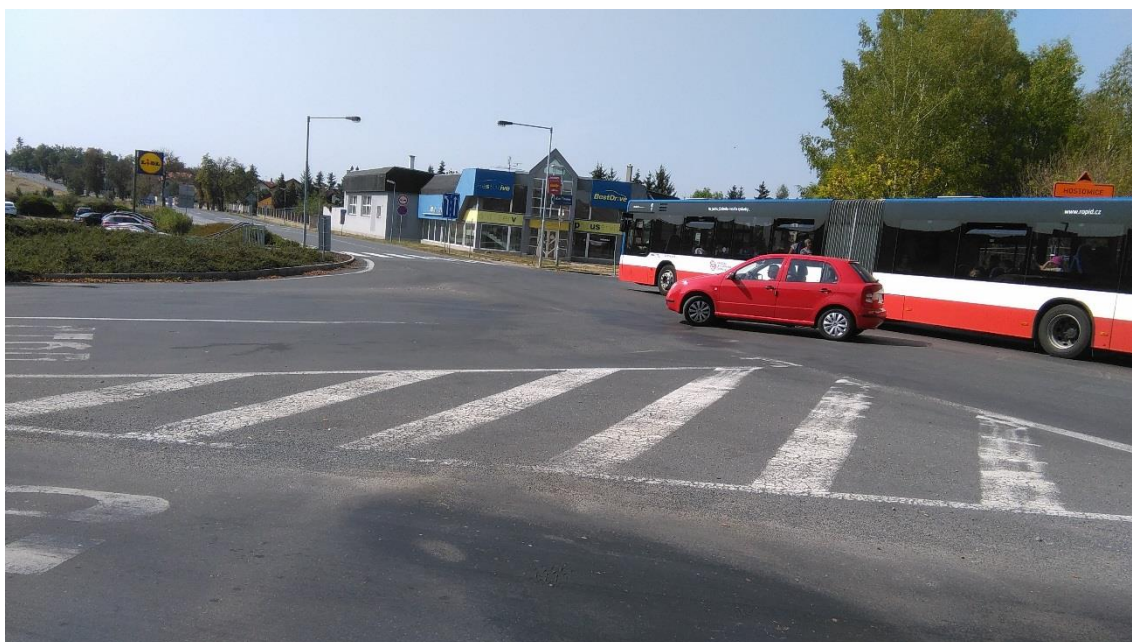
Obr. 13 Rozlehlá křižovatka ulic Knínská – Pražská – U Pivovaru

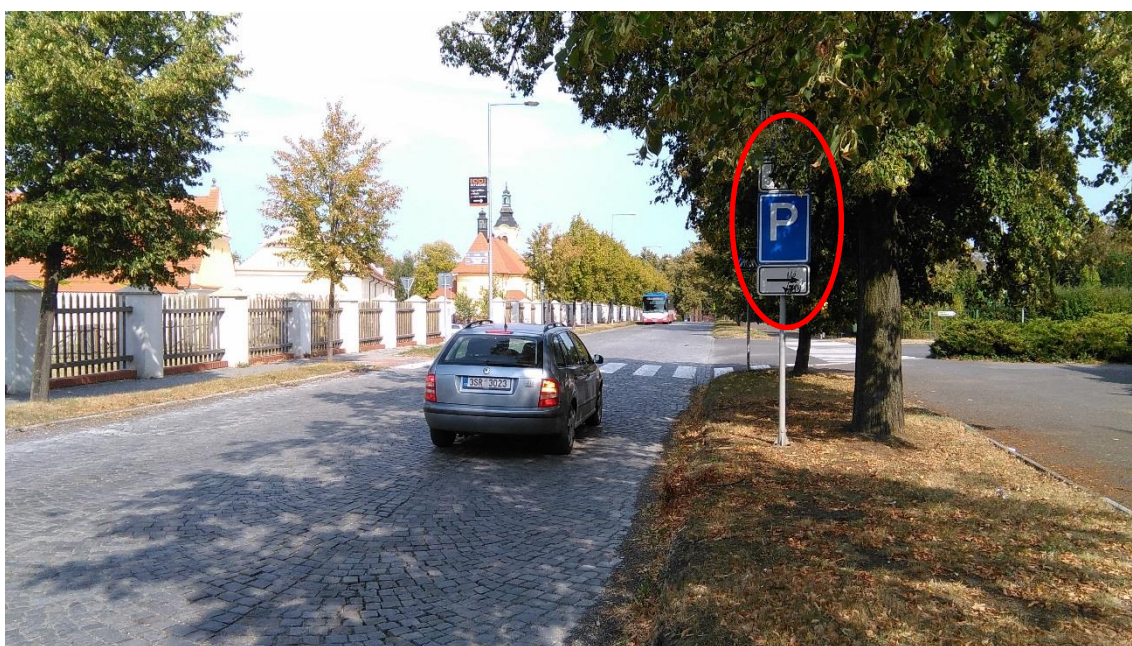
Obr. 14 Zarostlé svislé dopravní značení v ulici Pražská – parkoviště u Polikliniky vpravo, není vůbec vidět značka P+R, šipka vlevo

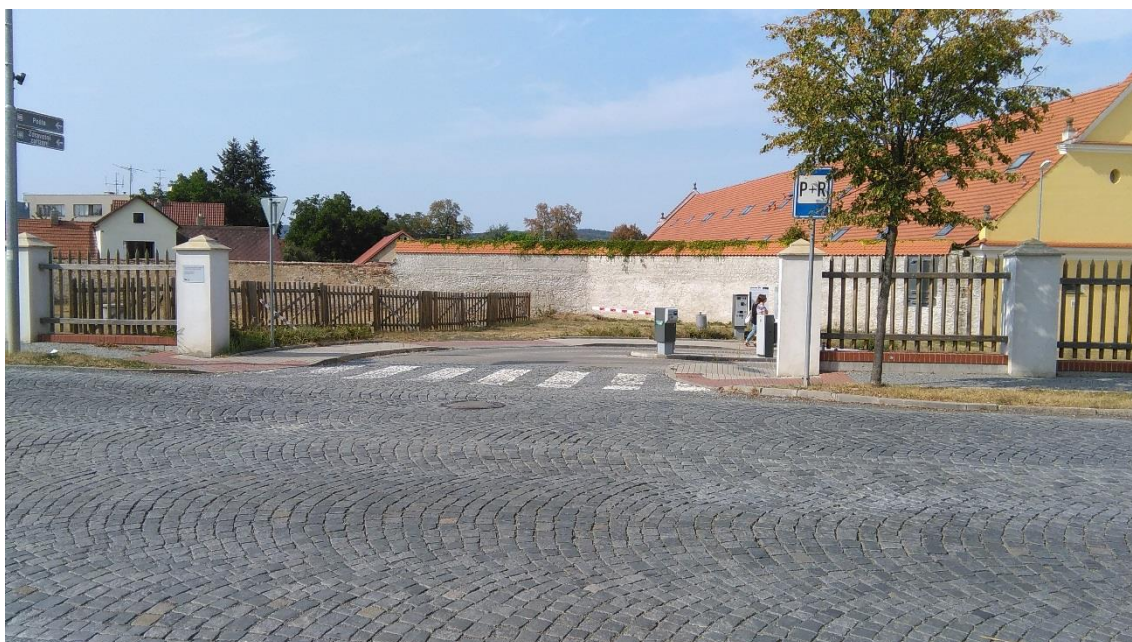
Obr. 15 Parkoviště P+R – ulice Pražská

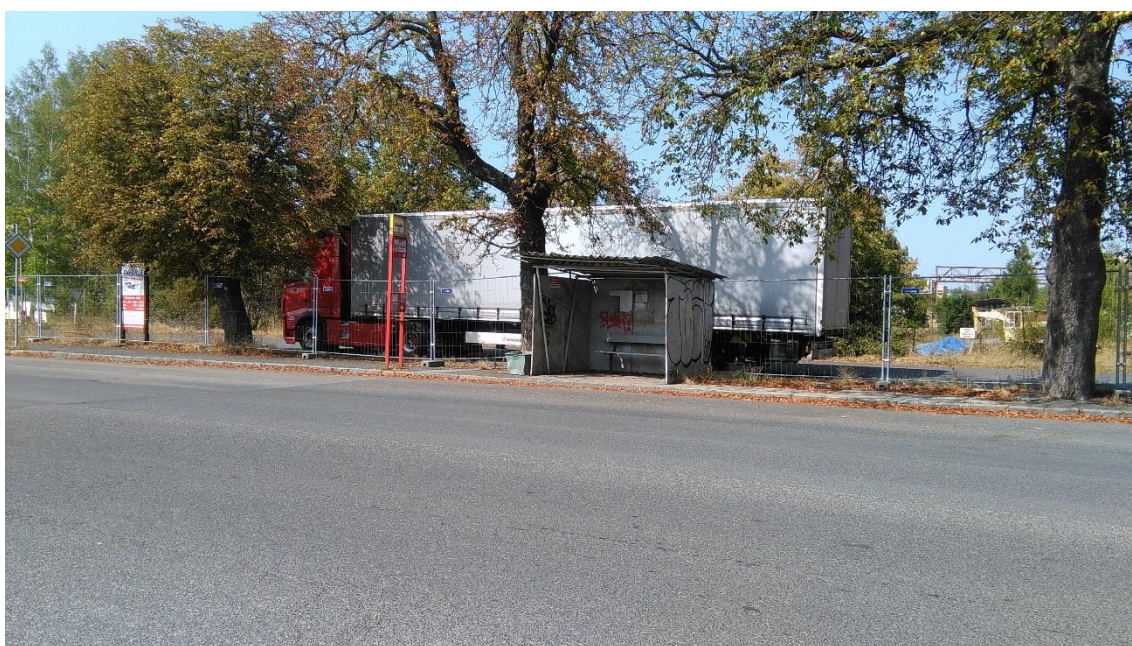
Obr. 16 Autobusová zastávka Dobříš, žel. st. v ulici Pražská ve špatném technickém stavu

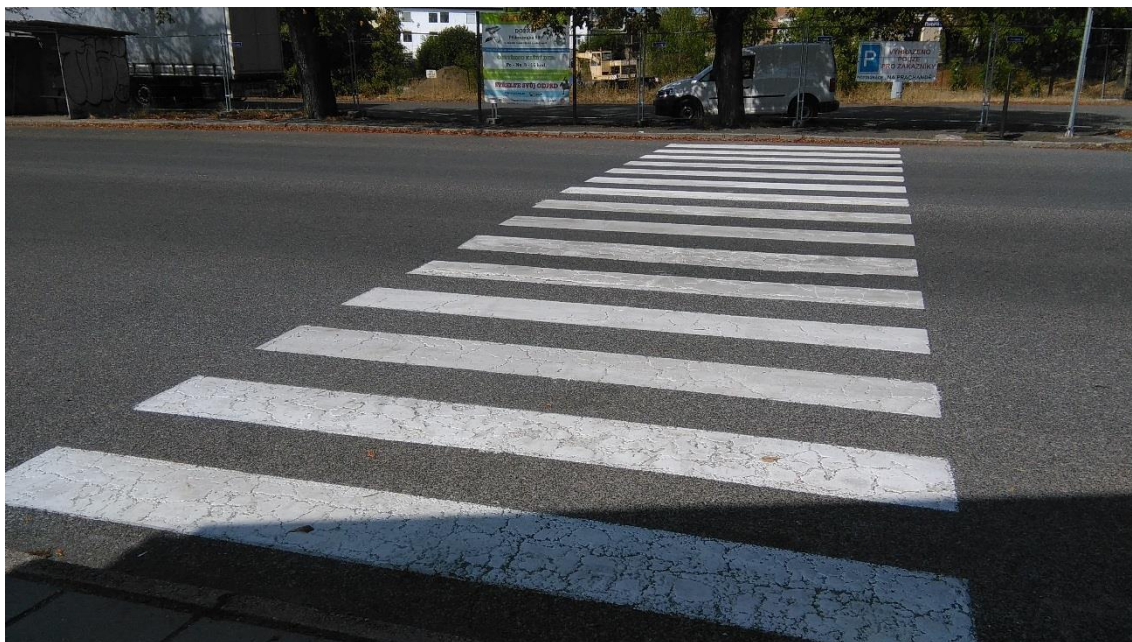
- přechod v ulici Knínská a přechody v ulici Pražská, přechod mezi zastávkami MHD je velmi dlouhý - cca 16m

Obr. 17 Velmi dlouhý přechod přes ulici Pražská mezi autobusovými zastávkami (cca 16 m)

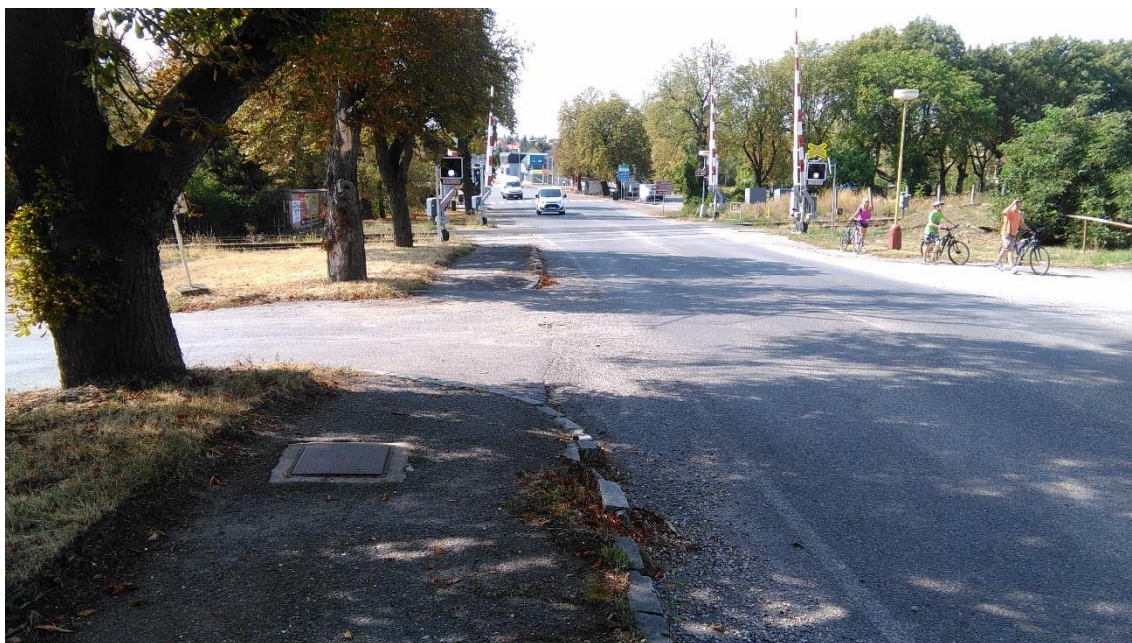
- ulice Nad Prachandou - nejsou
- ulice Javorová, Smrková, Modřínová, Bezová - nejsou kromě části ulice Javorová (chodník bez zvýšeného obrubníku)
- ulice Pražská - ve velmi špatném stavu, bez snížených obrubníků, díry, v některých úsecích chybí úplně
- ulice Knínská - stezka pro chodce a cyklisty

Obr. 18 Chodníky v ulici Pražská (severní části) ve velmi špatném technickém stavu

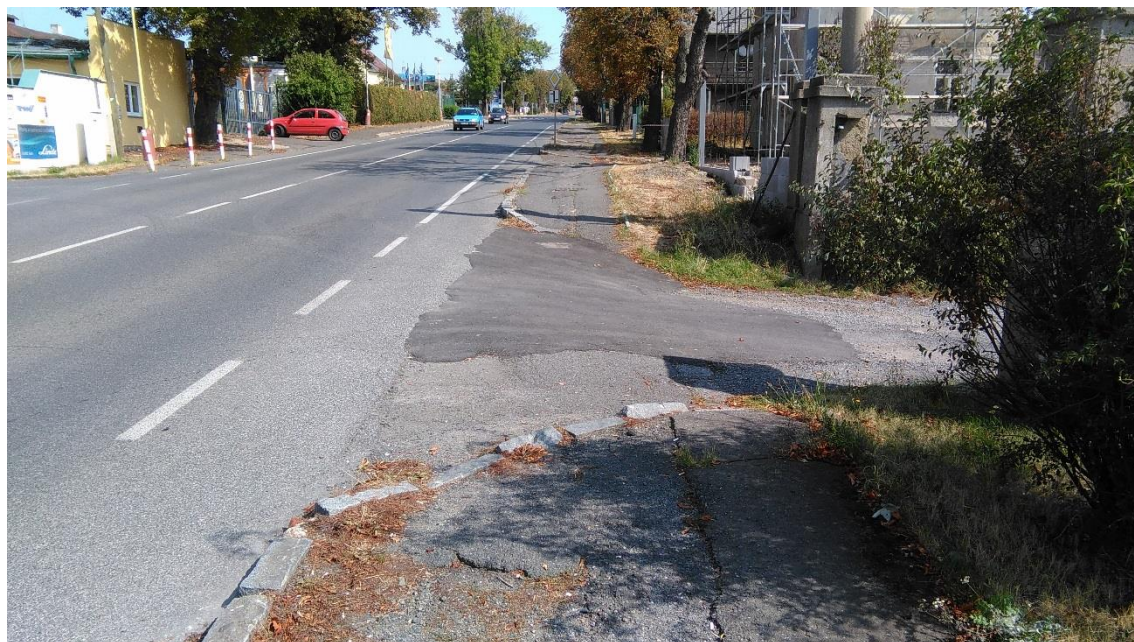
Obr. 19 Chodníky v ulici Pražská (severní části) ve velmi špatném technickém stavu

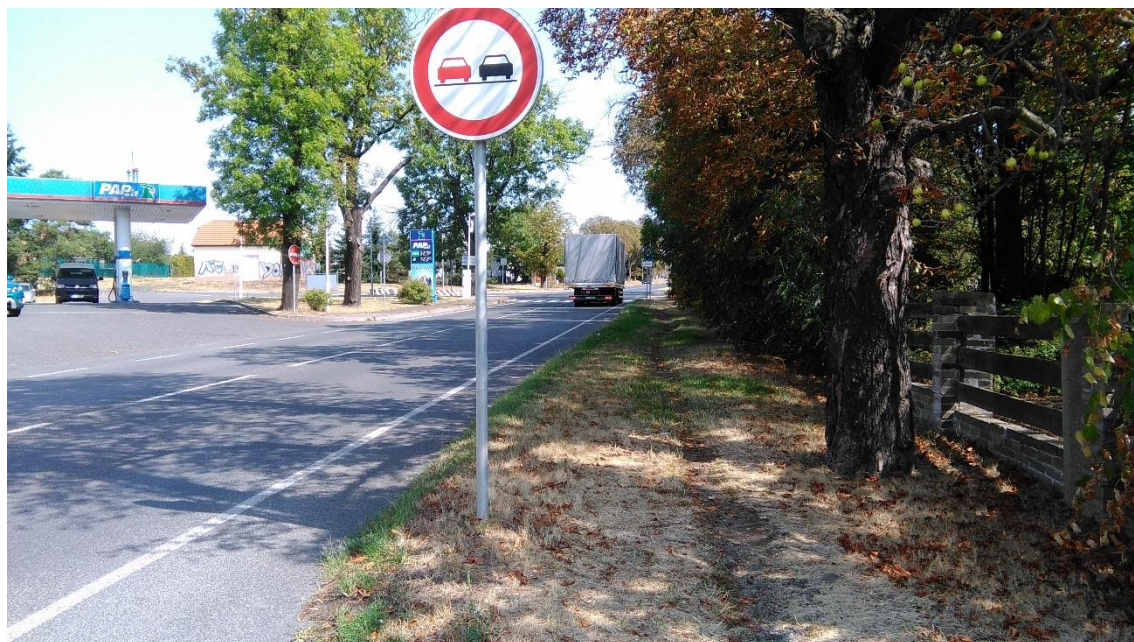
Obr. 20 Chybějící chodník v jednom úseku ulice Pražské (naproti benzínové pumpy) – pouze „pěšina“
